BITACORA ELECTRÓNICA DE OBRA

Confirma Bitacora: Si	Nro Informe: 106	Fecha Informe: 12-06-2019	Nombre De La Obra: Carretera Moquegua - Omate - Arequipa Tramo: II km. 35 al km. 153,50	Personal Encargado: LUZMILA GUERRA MOTTA	
Foto Bitacora:	Foto Bitacora 2:	Foto Bitacora 3:	Foto Bitacora 4:	Foto Bitacora 5:	Foto Bitacora 6:

Panel Fotográfico de la Bitacora de Obras

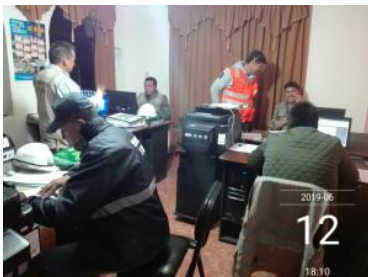
Foto1:

Coordinaciones con Especialistas en la oficina de Supervisión de obra

Se realizaron coordinaciones diversas y en diferentes horarios con algunos especialistas de la empresa supervisora de obra:
