BITACORA ELECTRÓNICA DE OBRA

Confirma Bitacora: Si	Nro Informe: 116	Fecha Informe: 12-06-2019	Nombre De La Obra: Carretera Juanjui-Tocache, tramo Pizana - La Polvora - Pizarron - Perlamayo - Campanilla	Personal Encargado: BORIS WALTER AYLLÓN CARCELÉN
---------------------------------	----------------------------	-------------------------------------	---	--

PANEL FOTOGRAFICO

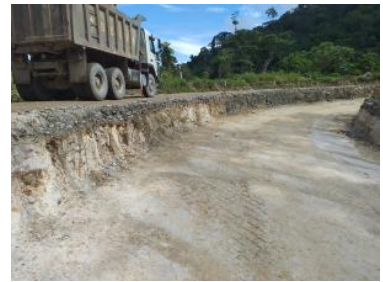
5

Actividades:
 Visita de seguimiento en campo: Mejoramientos de suelos (excavación)

CDescripcion_____:
 En la progresiva Km. 42+760 se ha realizado la excavación para la ejecución de mejoramientos de suelos.

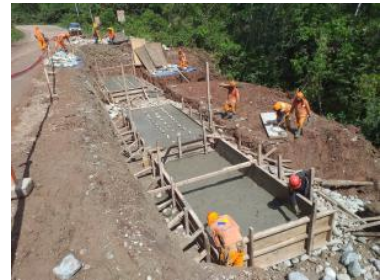
6

Actividades:
 Visita de seguimiento en campo : Vaciado de bases de muros de concreto ciclopeo

CDescripcion_____:
 En las progresivas Km. 52+450 a 52+470 se han vaciado dos bases de muro de concreto ciclopeo de F^{cc}= 140 Kg/ cm²

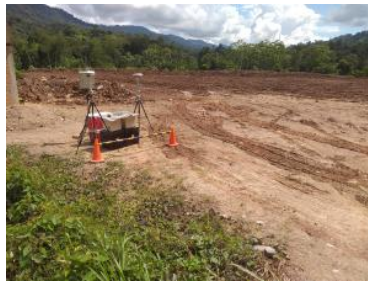
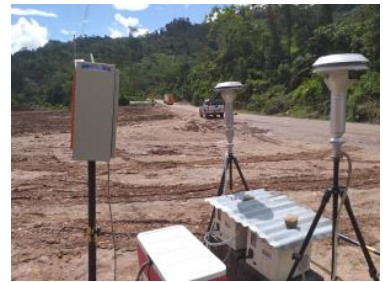
7

Actividades:
 Visita de seguimiento en campo: Estación Ambientalsl

CDescripcion_____:
 En la progresiva 62+700 se ha colocado una estación de monitoreo ambiental para medir el aire de esa zona

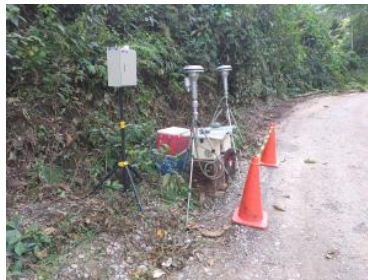
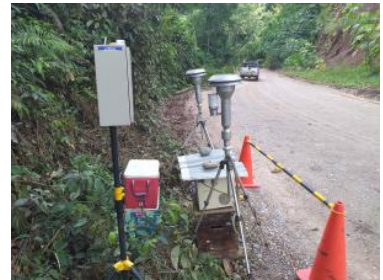
8

Actividades:
 Visita de seguimiento en campo: Monitoreo ambiental

CDescripcion_____:
 En al progresiva KM. 64+000 se ha colocado en la margen izquierda de la vía, una estación de medición de aire.

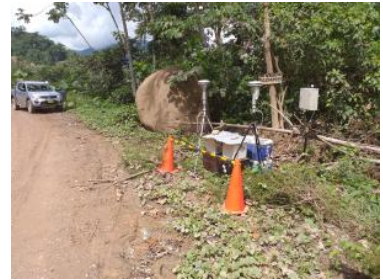
9

Actividades:
 Visita de seguimiento en campo: Monitoréo ambiental

CDescripcion_____:
 En la progresiva Km. 64+900 se ha colocado otra estación de monitoreo ambiental para la medición del aire del sector.

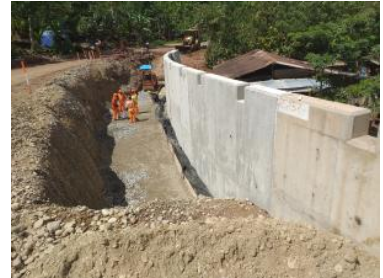
10

Actividades:
 Visita de seguimiento en campo ; Colocación de filtro en muros

CDescripcion_____:
 En la progresiva Km. 65+137 se esta colocando material granular (piedra chancada) como filtro

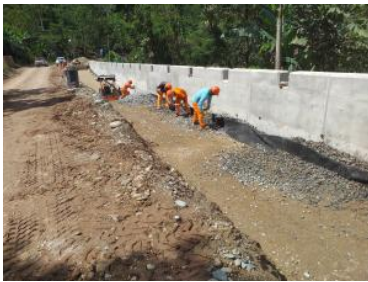
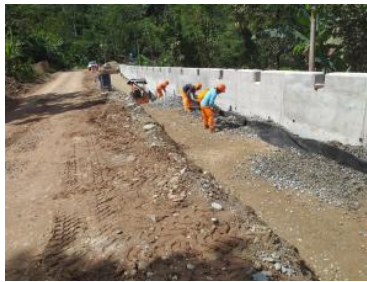
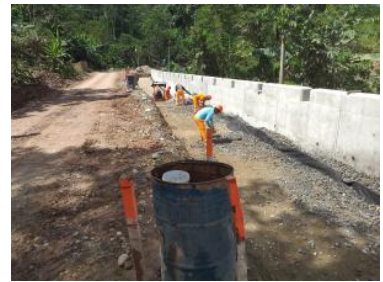
11

Actividades:
Visita de seguimiento en campo: Colocación de filtros

CDescripcion_____:
En las progresivas Km. 65+175 a 65+ 250 también se se esta colocando material (piedra chancada) como filtro.

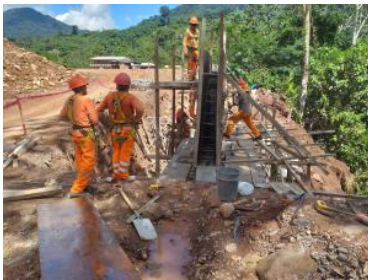
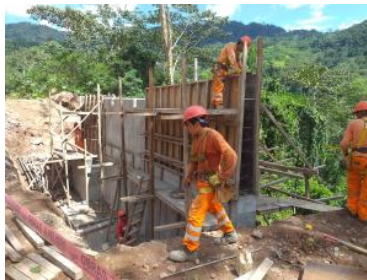
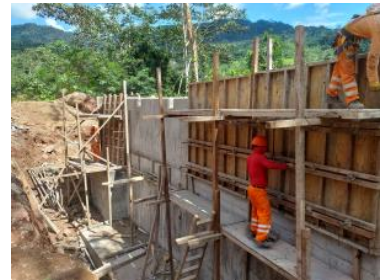
12

Actividades:
Visita de seguimiento en campo: Encofrado de madera

CDescripcion_____:
En la progresivas Km, 65+925,11 a 65+936,62 se esta encofrando con madera para la construcción de muros de concreto armado.

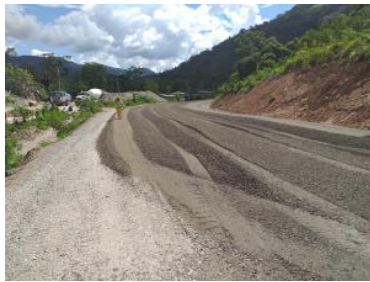
13

Actividades:
Visita de seguimiento en campo: Construcción de base

CDescripcion_____:
En la progresiva Km. 69+580 a la 69+980 se esta realizando la construcción de bases con material granular

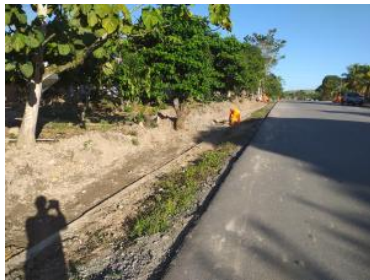
14

Actividades:
Visita de seguimiento en campo: Conformación de veredas

CDescripcion_____:
En las progresivas Km. 2+595 a 2+740 se esta realizando la conformación del terreno para la construcción de veredas adicionales.

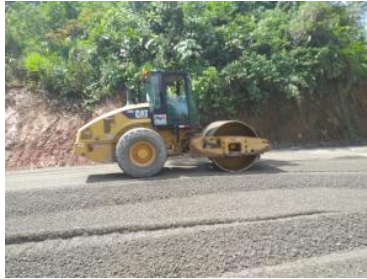
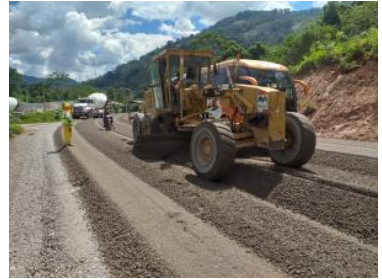
15

Actividades:
Visita de seguimiento en campo: Construcción de bases

En al progresiva Km, 69+600 se observa a las motoniveladoras realizando las conformación del material y una vibrocompactadora atrás realizando la compactación del material conformado.

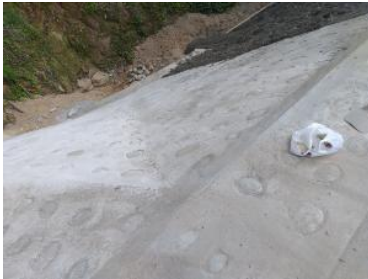
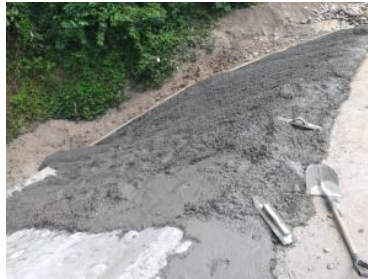
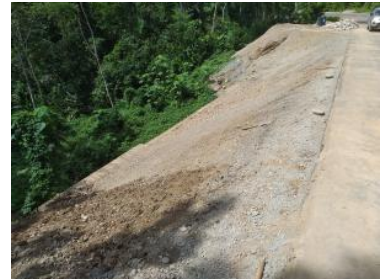
16

Visita de seguimiento en campo: construcción de mandil de concreto emboquillado

En la progresiva Km. 74+179 en el margen derecho se ha colocado la mezcla de concreto de R'c = 175 kg/cm² a los 28 días para la construcción de mandil de concreto emboquillado con piedras. En el margen izquierdo se ha conformado el terreno para la construcción de mandil de concreto emboquillado de piedra, desde el borde de la via hasta un muro existente.

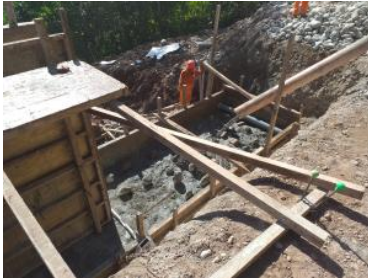
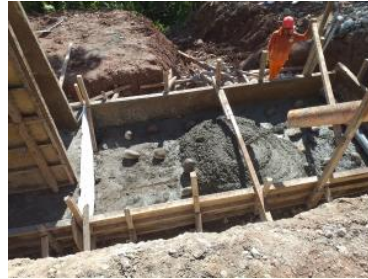
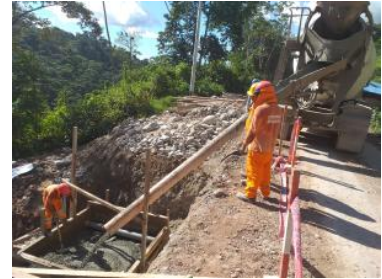
19

Visita de seguimiento en campo: Vaciado de base de muro ciclopeo observa q colocaron piedra dentro de la zapata

En la progresiva Km, 52+465 se observa el vaciado de la base de muro ciclopeo de $F''c = 140 \text{ kg/cm}^2$ a los 28 días , se observó la colocación de piedras (canto rodado) dentro de la base vaciada.
