## BITACORA ELECTRÓNICA DE OBRA

<b>Confirma Bitacora:</b> Si	<b>Nro Informe:</b> 116	<b>Fecha Informe:</b> 12-06-2019	<b>Nombre De La Obra:</b> Carretera Juanjui-Tocache, tramo Pizana - La Polvora - Pizarron - Perlamayo - Campanilla	<b>Personal Encargado:</b> BORIS WALTER AYLLÓN CARCELÉN
---------------------------------	----------------------------	-------------------------------------	---	--

### PANEL FOTOGRAFICO

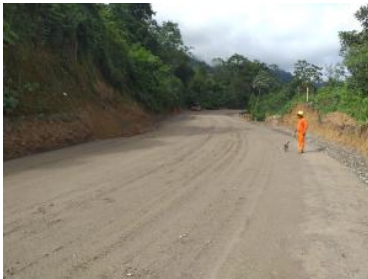
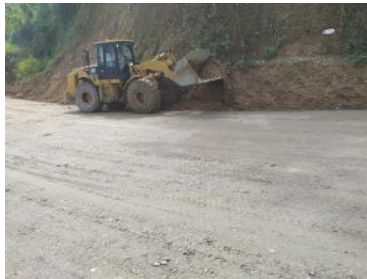
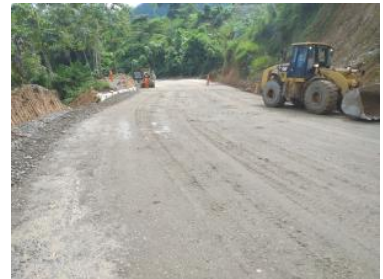
1

**Actividades:**  
Visita de seguimiento en campo : Construcción de subbase

**CDescripcion\_\_\_\_\_:**  
En la progresiva Km. 37+000 a 38+240 se esta construyendo la sub-base granular

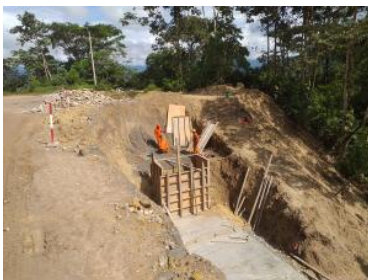
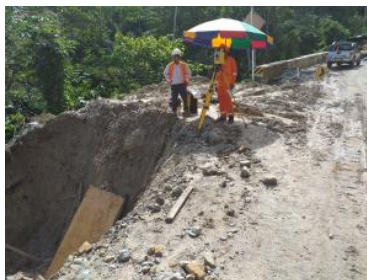
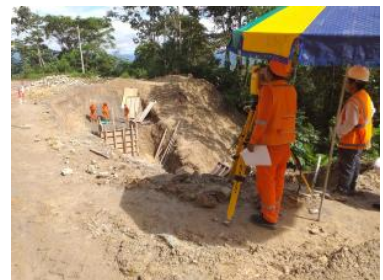
2

**Actividades:**  
Visita de seguimiento en campo: Nivelación para la construcción de muro

**CDescripcion\_\_\_\_\_:**  
En la Progresiva Km. 42+013 a la 42+033 se está realizando la nivelación y replanteo de los puntos de la base de muro. Se observa la excavación realizada para la construcción de muros de concreto armado y al fondo se observa la zona donde están replanteando una sección para la construcción de muro ciclopeo.

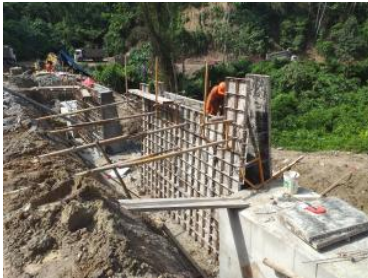
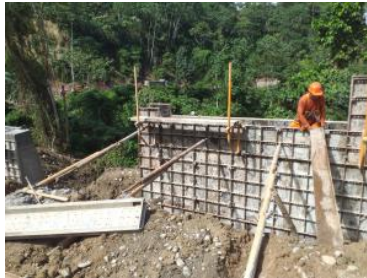
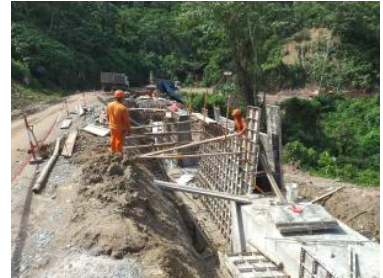
4

**Actividades:**  
 Visita de seguimiento en campo: Encofrado metálico

**CDescripcion\_\_\_\_\_:**  
 En la progresiva Km. 42+720 se esta realizando el encofrado metálico para la construcción de muros.

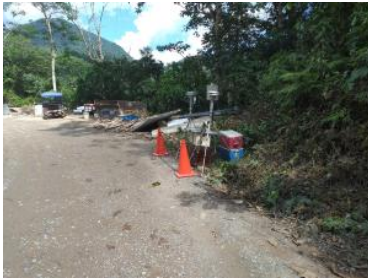
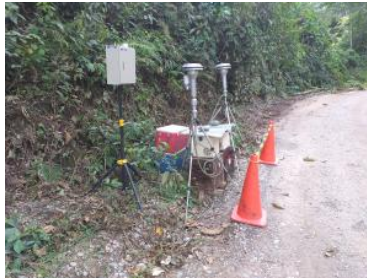
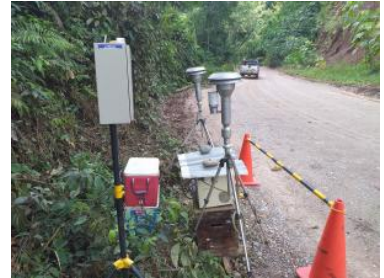
8

**Actividades:**  
 Visita de seguimiento en campo: Monitoreo ambiental

En al progresiva KM. 64+000 se ha colocado en la margen izquierda de la vía, una estación de medición de aire.

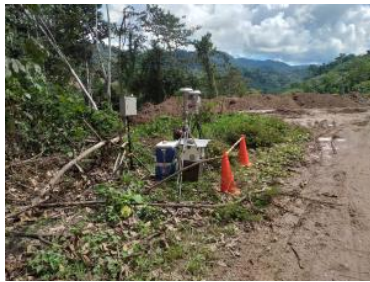
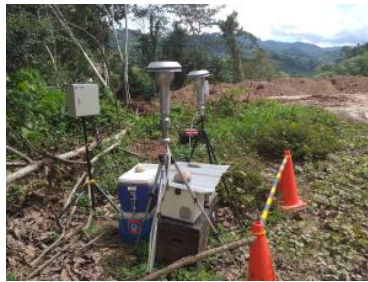
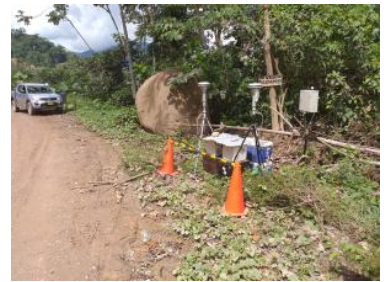
9

**Actividades:**  
 Visita de seguimiento en campo: Monitoréo ambiental

**CDescripcion\_\_\_\_\_:**  
 En la progresiva Km. 64+900 se ha colocado otra estación de monitoreo ambiental para la medición del aire del sector.

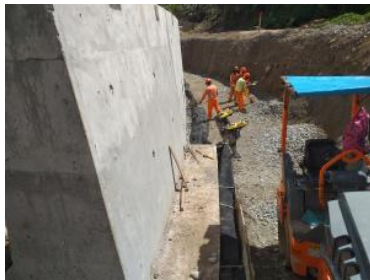
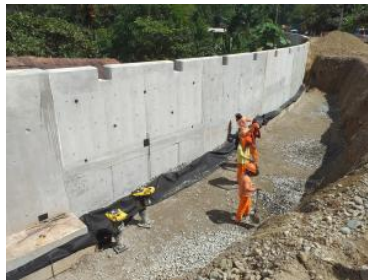
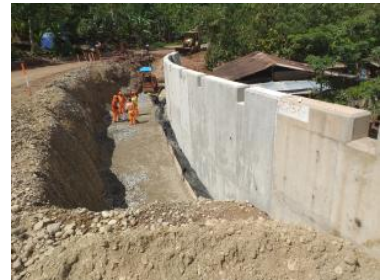
10

**Actividades:**  
 Visita de seguimiento en campo ; Colocación de filtro en muros

**CDescripcion\_\_\_\_\_:**  
 En la progresiva Km. 65+137 se esta colocando material granular ( piedra chancada ) como filtro

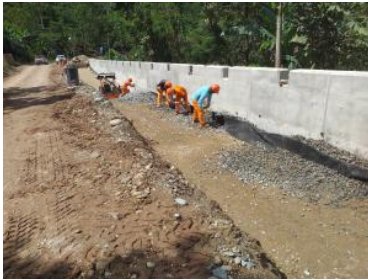
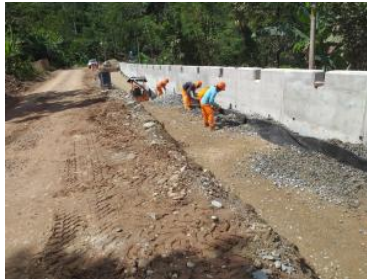
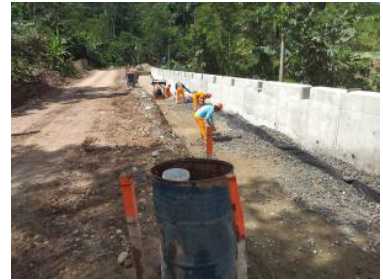
11

**Actividades:**  
Visita de seguimiento en campo: Colocación de filtros

**CDescripcion\_\_\_\_\_:**  
En las progresivas Km. 65+175 a 65+ 250 también se se esta colocando material ( piedra chancada ) como filtro.

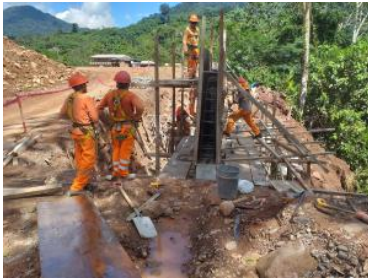
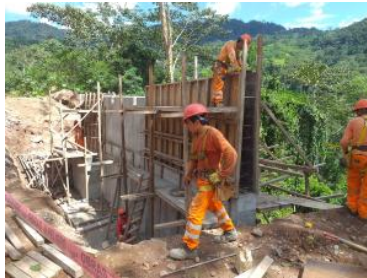
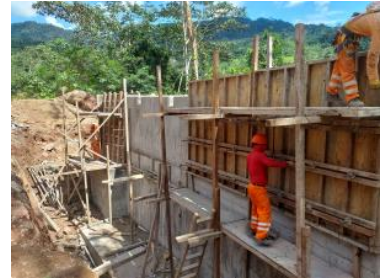
12

**Actividades:**  
Visita de seguimiento en campo: Encofrado de madera

**CDescripcion\_\_\_\_\_:**  
En la progresivas Km, 65+925,11 a 65+936,62 se esta encofrando con madera para la construcción de muros de concreto armado.

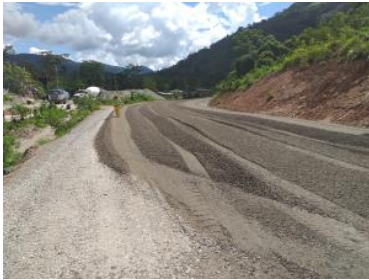
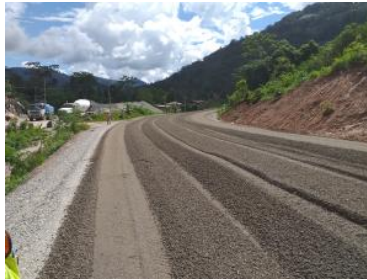
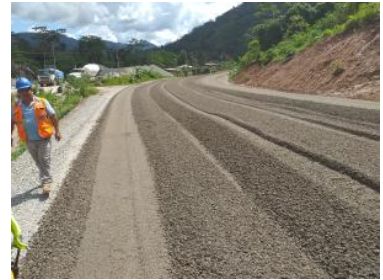
13

**Actividades:**  
 Visita de seguimiento en campo: Construcción de base

**CDescripcion\_\_\_\_\_:**  
 En la progresiva Km. 69+580 a la 69+980 se esta realizando la construcción de bases con material granular

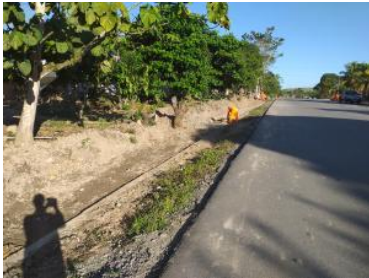
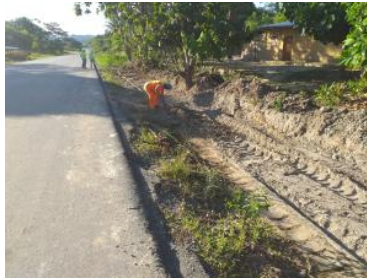
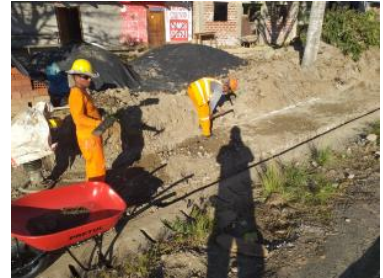
14

**Actividades:**  
 Visita de seguimiento en campo: Conformación de veredas

**CDescripcion\_\_\_\_\_:**  
 En las progresivas Km. 2+595 a 2+740 se esta realizando la conformación del terreno para la construcción de veredas adicionales.

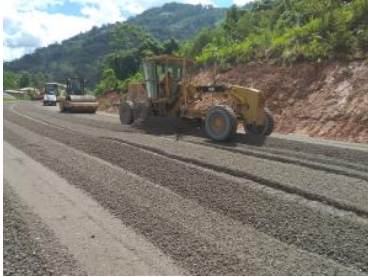
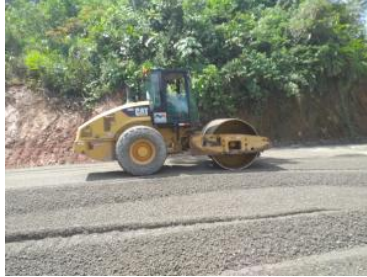
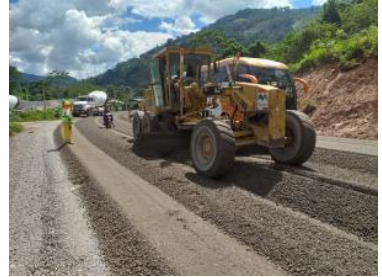
15

**Actividades:**  
Visita de seguimiento en campo: Construcción de bases

En al progresiva Km, 69+600 se observa a las motoniveladoras realizando las conformación del material y una vibrocompactadora atrás realizando la compactación del material conformado.

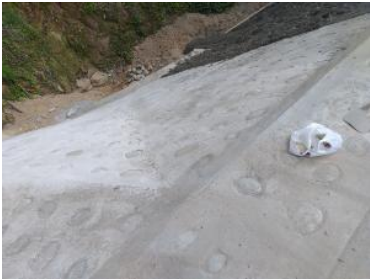
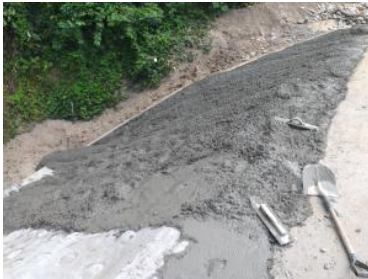
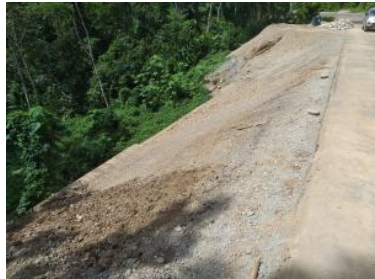
16

**Actividades:**  
Visita de seguimiento en campo: construcción de mandil de concreto emboquillado

**CDescripcion\_\_\_\_\_:**  
En la progresiva Km. 74+179 en el margen derecho se ha colocado la mezcla de concreto de R'c = 175 kg/cm<sup>2</sup> a los 28 días para la construcción de mandil de concreto emboquillado con piedras. En el margen izquierdo se ha conformado el terreno para la construcción de mandil de concreto emboquillado de piedra, desde el borde de la via hasta un muro existente.

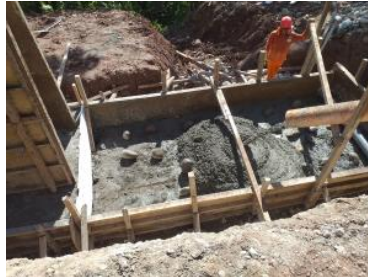
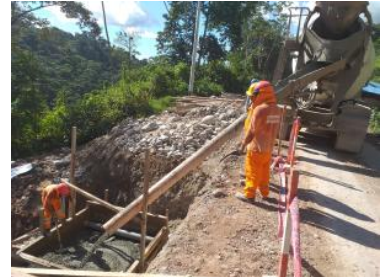
19

Visita de seguimiento en campo: Vaciado de base de muro ciclopeo observa q colocaron piedra dentro de la zapata

En la progresiva Km, 52+465 se observa el vaciado de la base de muro ciclopeo de F<sup>cc</sup> = 140 kg/ cm<sup>2</sup> a los 28 días , se observó la colocación de piedras ( canto rodado ) dentro de la base vaciada.

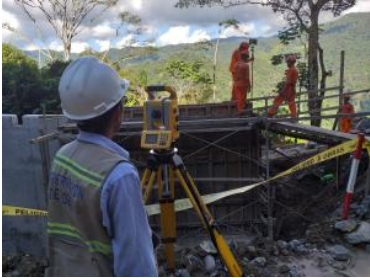
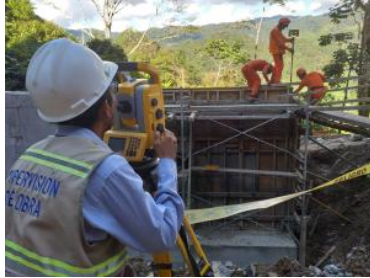
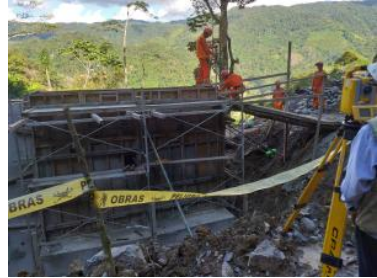
20

**Actividades:**  
Visita de seguimiento en campo: Liberación de encofrado

**CDescripcion\_\_\_\_\_:**  
En al progresiva 44+959, La supervisión realiza la liberación del encofrado para la construcción de muro
