## BITACORA ELECTRÓNICA DE OBRA

### REGISTRO DE LA BITACORA Y FOTO DEL CUADERNO DE OBRA

<b>Confirma Bitacora:</b> Si	<b>Nro Informe:</b> 117	<b>Fecha Informe:</b> 13-06-2019	<b>Nombre De La Obra:</b> Carretera Juanjui-Tocache, tramo Pizana - La Polvora - Pizarron - Perlamayo - Campanilla	<b>Personal Encargado:</b> BORIS WALTER AYLLÓN CARCELÉN
---------------------------------	----------------------------	-------------------------------------	---	--

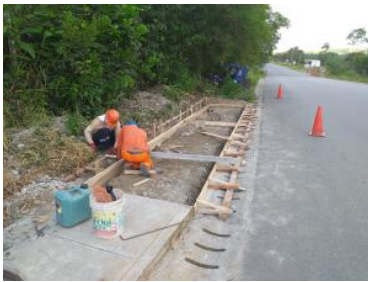
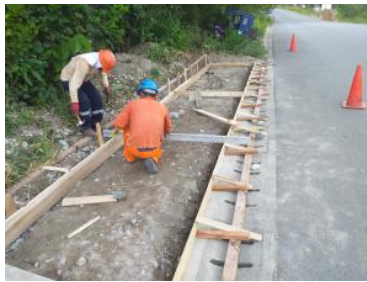
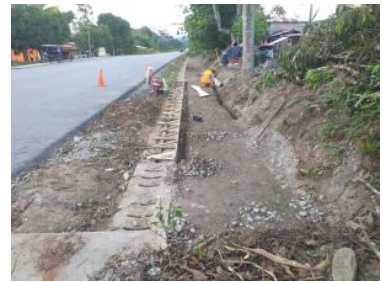
1

**Actividades:**  
Visita de seguimiento en campo: Encofrado de Madera

**CDescripcion\_\_\_\_\_:**  
En la progresiva Km. 2+500 se esta realizando el encofrado de madera para la construcción de veredas

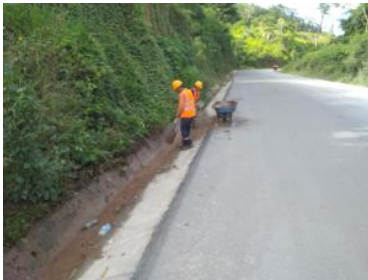
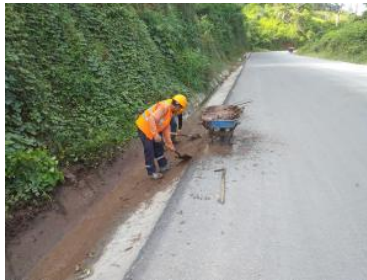
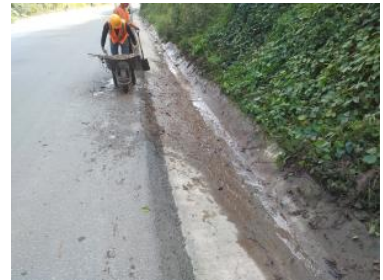
2

**Actividades:**  
Visita de seguimiento en campo: Limpieza de cunetas

**CDescripcion\_\_\_\_\_:**  
En la progresiva Km. 35+860 se están limpiando las cunetas de drenaje

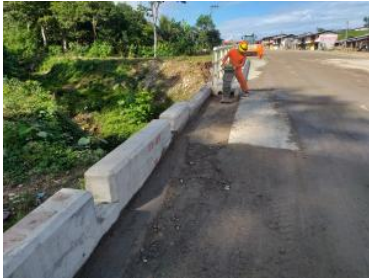
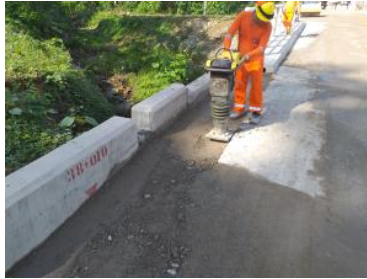
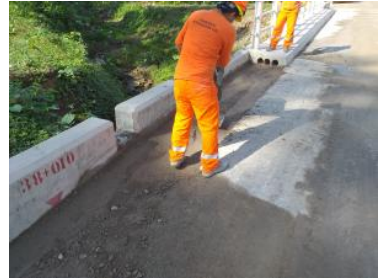
3

**Actividades:**  
 Visita de seguimiento en campo: compactación

En la progresiva Km. 38+010 se esta compactando las áreas del puente donde las vibrocompactadoras no pudieron acceder la capa de subbase, esta compactación de areas cercanas al puente se realizan con un vibroapisonador.

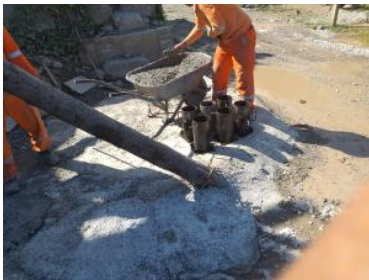
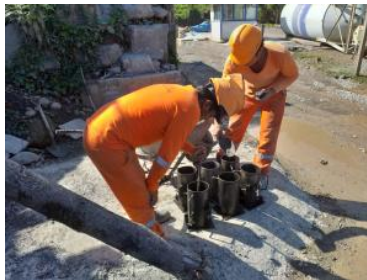
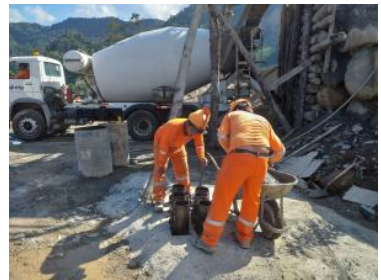
4

**Actividades:**  
 Visita de seguimiento en campo: Toma de mezcla en probetas

En la Progresiva Km. 39+000 se está realizando la toma de muestras de mezcla de concreto para la toma de seis probetas cilindricas.

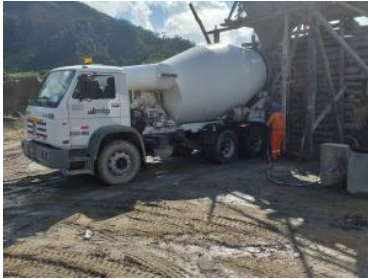
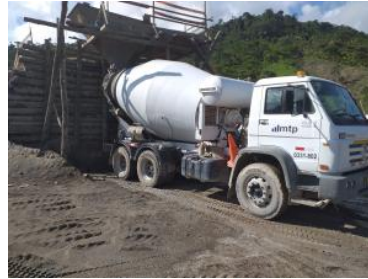
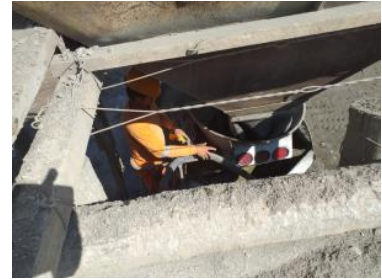
5

Visita de seguimiento en campo: Planta de elaboración de concreto

En la progresiva Km. 39+000 se esta preparando mezcla de concreto utilizando una planta campesina, donde todos los materiales se colocan a un Camión mezclador utilizando una retroexcavadora previamente calibrada ,y el camión mezclador prepara la mezcla de concreto.

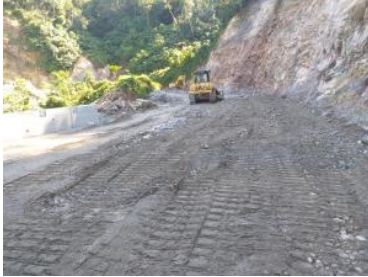
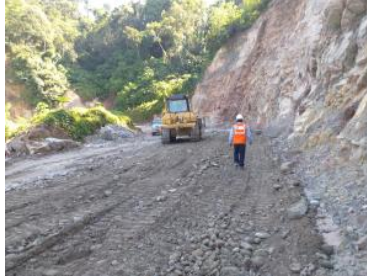
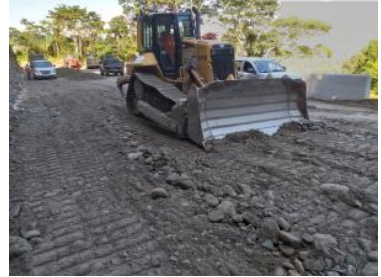
6

Visita de seguimiento en campo: Mejoramientos de suelos ( Extensión y Compactación de material )

En la progresiva Km 41+420 se esta extendiendo y compactando con Tractor el material granular Over como mejoramiento de los suelos.

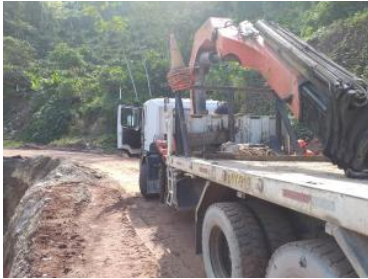
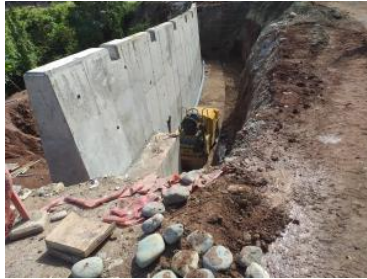
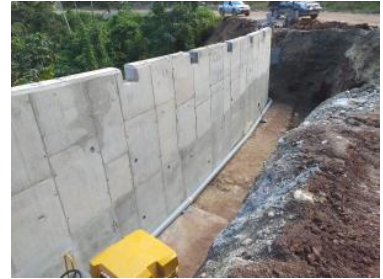
7

Visita de seguimiento en campo: Colocación de compactadora en zona de muros para iniciar el relleno.

En la progresiva KM. 43+665 a 43'+685 con la ayuda de un camión grúa se ha colocado una mini compactadora dentro de la zona del muro donde requiere relleno.

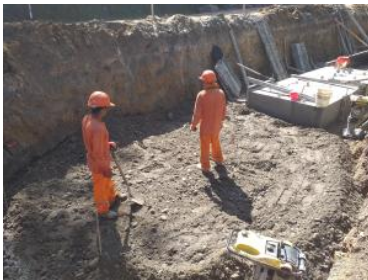
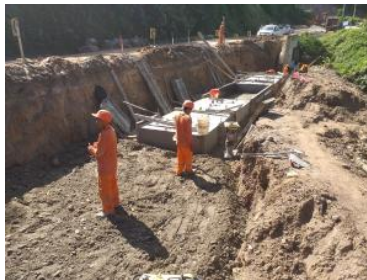
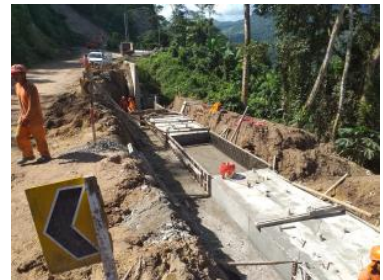
8

Visita de seguimiento en campo: relleno

En la progresiva Km. 43+860 se esta colocando un material de relleno , en donde se ubicara las bases de muro

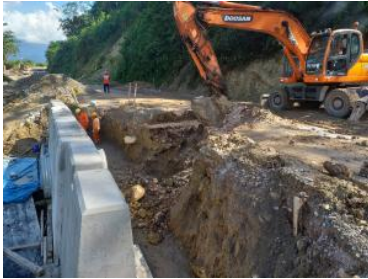
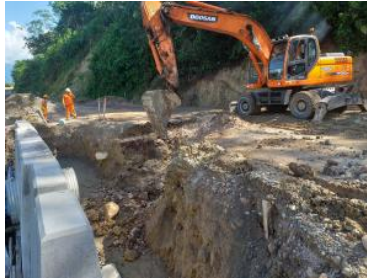
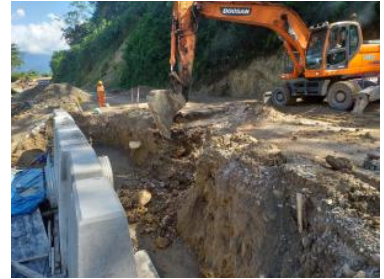
9

Visita de seguimiento en campo: Excavación para la colocación de alcantarilla TMC de 48"44008

En la progresiva Km. 44+008 se esta realizando la excavación de la zona donde se colocará la mitad de una alcantarilla TMC de 48"

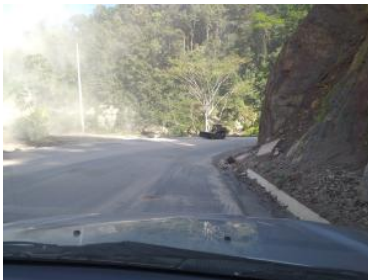
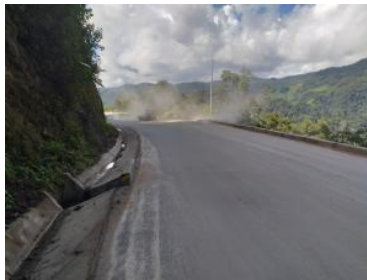
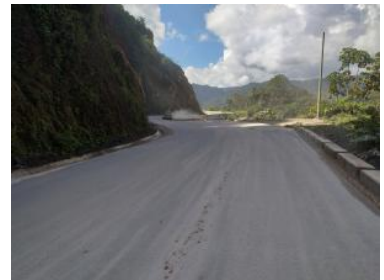
10

Visita de seguimiento en campo: Limpieza de calzada

Entre la progresiva Km. 45+000 a 49+000, se esta limpiando la calzada con el uso de un mini cargador con una escobilla de adaptación

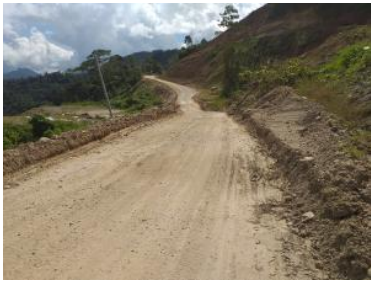
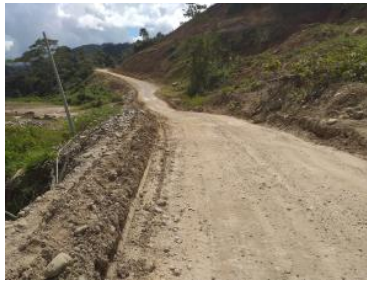
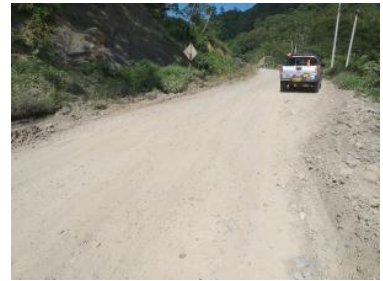
11

**Actividades:**  
 Visita de seguimiento en campo: Vía conformada ( zona de falla )

**CDescripcion\_\_\_\_\_:**  
 En las progresivas 49+280 a la 49+480 se han realizado la conformación de la superficie de la vía con el uso de una motoniveladora, quedando el paso en mejores condiciones para la circulación de vehículos de todo tipo.

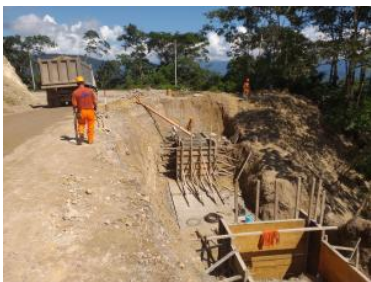
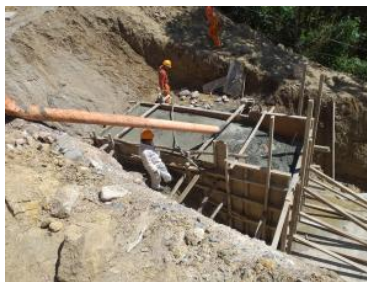
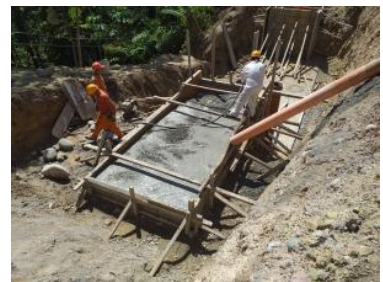
12

**Actividades:**  
 Visita de seguimiento en campo: Vaciado de zapata

**CDescripcion\_\_\_\_\_:**  
 En la progresiva Km. 42+020 se esta realizando el vaciado de la zapata de un muro de concreto ciclopeo .

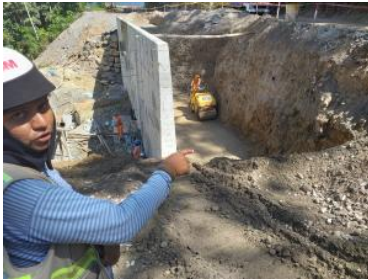
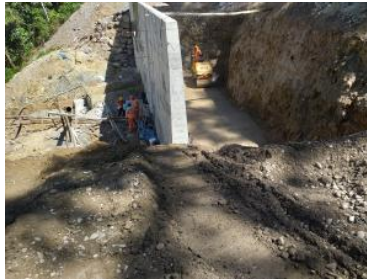
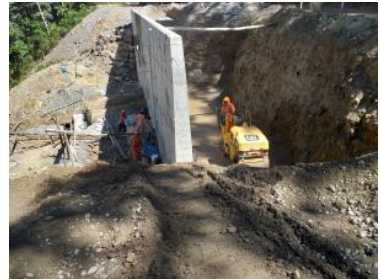
13

**Actividades:**  
Visita de seguimiento en campo: Compactación de relleno

**CDescripcion\_\_\_\_\_:**  
En la progresiva Km. 40+190 se esta realizando el relleno compactando con un mini compactador de rodillos.

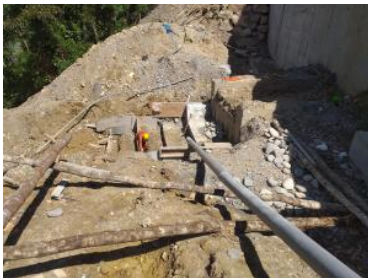
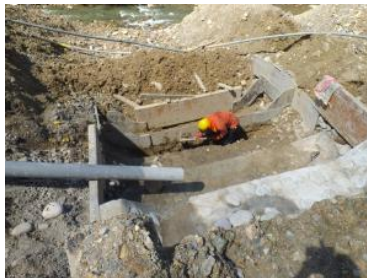
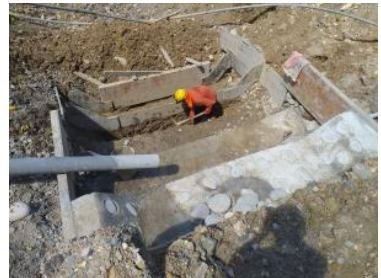
14

**Actividades:**  
Visita de seguimiento en campo: Emboquillado ( salida de alcantarilla TMC de 48 ")

**CDescripcion\_\_\_\_\_:**  
En la progresiva Km. 40+196.6 se esta conformando el terreno para la construcción de emboquillado,

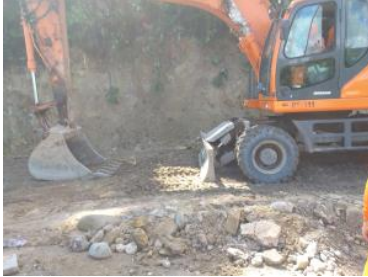
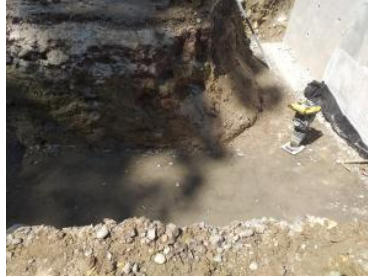
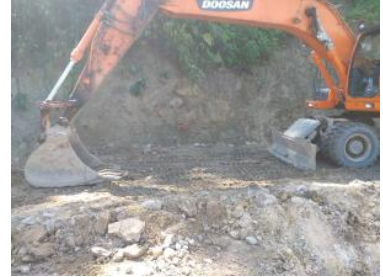
15

**Actividades:**  
Visita de seguimiento en campo: compactación para paso de vehiculos

**CDescripcion\_\_\_\_\_:**  
En la progresiva KM. 44+008 se esta conformando y compactando el terreno para dar paso de vehiculos , en este punto se va a colocar la mitad de una alcantarilla TMC de 48"

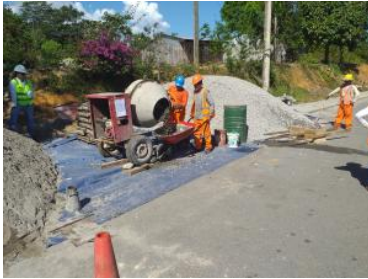
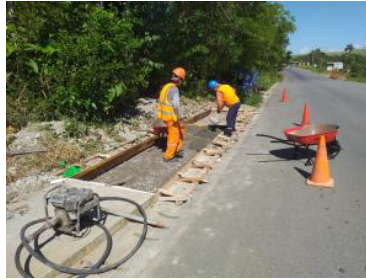
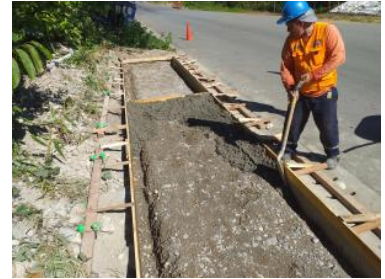
16

Visita de seguimiento en campo: Vaciado de veredas

En la progresiva Km. 2+500 se esta realizando el vaciado de concreto de  $F'c= 175 \text{ Kg/cm}^2$  a los 28 días para la construcción de veredas, se observa que la mezcla lo realizan en un trompo mezclador de un saco.
