## BITACORA ELECTRÓNICA DE OBRA

### REGISTRO DE LA BITACORA Y FOTO DEL CUADERNO DE OBRA

Confirma Bitacora:	Nro Informe: Informe N° 15	Fecha Informe: 13-06-2019	Nombre De La Obra: Carretera Oyon- Ambo, Tramo II: Dv. Cerro de Pasco- Dv. Chacayan	Personal Encargado: OMAR LENIN CUESTAS HUALLPA
--------------------	-------------------------------	------------------------------	--	--

Visita de Inspección - Trabajos de Corte y Eliminación - Voladura

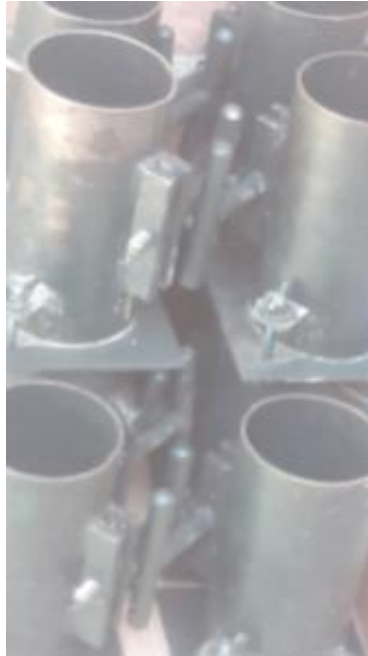
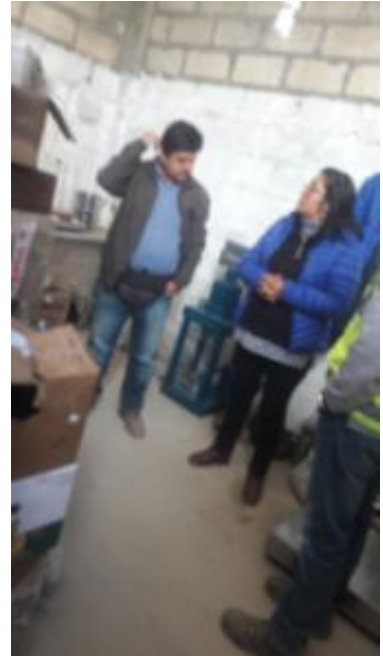
3

(km 214+00) Vista fotográfica donde se aprecia que el administrador del contrato de supervisión Ing. Percy Jurado, juntamente con el Jefe de Supervisión y Residente, hacen una inspección de los laboratorios de suelos del contratista.
