BITACORA ELECTRÓNICA DE OBRA

Confirma Bitacora: Si	Nro Informe: 107	Fecha Informe: 13-06-2019	Nombre De La Obra: Carretera Moquegua - Omate - Arequipa Tramo: II km. 35 al km. 153.50	Personal Encargado: LUZMILA GUERRA MOTTA
-----------------------	------------------	---------------------------	---	--

Labores realizadas respecto a la ejecución contractual y reconstrucción de obra.

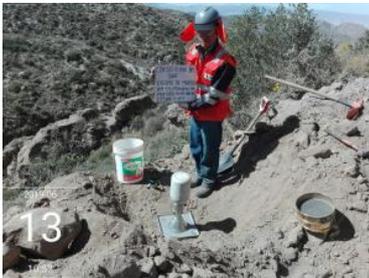
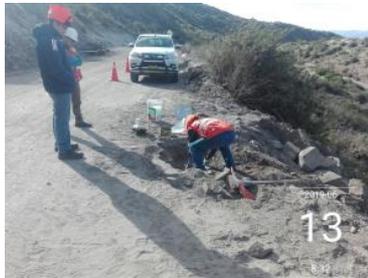
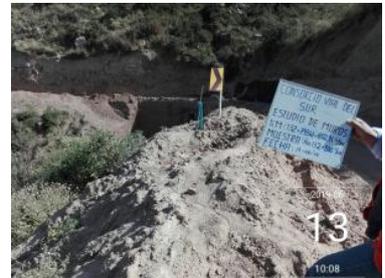
De la evaluación de muros de contención propuestos en el expediente de mayores metrados N° 7, se aprecia:

- Para la evaluación de los muros de contención descritos en el documento citado se realizaron ensayos de densidad de campo en cada uno de ellos (foto N° 1).
- Participación de los ingenieros Bravo y Baca representantes de la Dirección de Supervisión de PVN y Especialista en Suelos y Pavimentos por parte del Contratista de obra respectivamente (foto N° 2).
- Se tiene la propuesta de muro de contención entre las progresivas 132+793 @ 132+802 (foto N° 3), sin embargo en el expediente de mayores metrados N° 4 se cuenta con la propuesta del muro de contención entre las progresivas 132+813 @ 132+858 y 132+858 @ 132+875 por lo que se sugiere que dado la distancia entre ellos de 11.00 m y de acuerdo a la topografía del terreno se pueda evaluar la mejor alternativa posible para la construcción de un muro de contención en este tramo.

De los muros de contención ubicados entre las progresivas 132+793 @ 132+802 y 132+813 @ 132+858 y 132+858 @ 132+875 propuestos en los expedientes de mayores metrados N° 7 y 4 respectivamente, se sugiere que su reevaluación por parte de los especialistas a fin de determinar su ubicación real y evitar superposiciones.

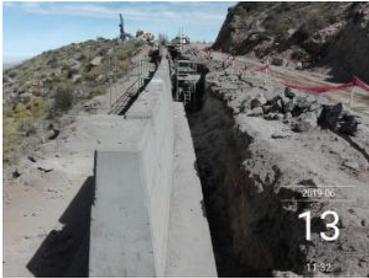
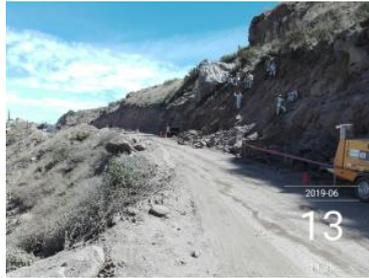
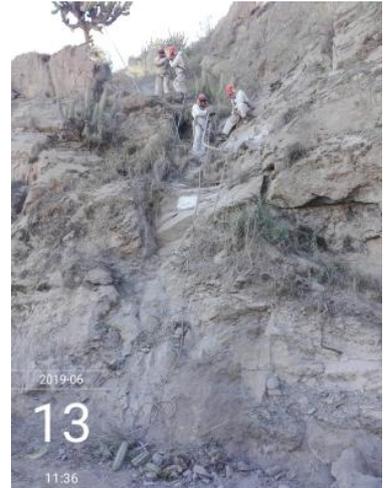
De los trabajos de corte en roca fija y encofrado para muro de contención en las progresivas 148+960 y 149+000 respectivamente, se aprecia:

- Encofrado para muro de contención (foto N° 1)
- Señalización de área de trabajo y de circulación peatonal en trabajos de encofrado para muro de contención (foto N° 1)
- Perforación en roca fija en talud superior (fotos N°s 2 y 3), personal a cargo con sus respectivos EPP's y con arnés de seguridad sujetos a una línea de vida.

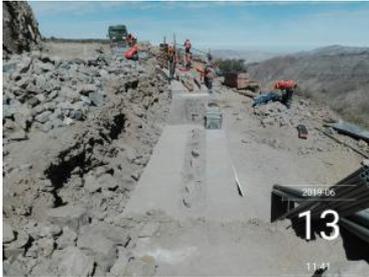
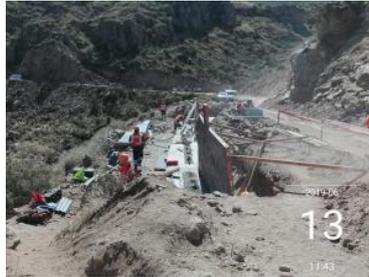
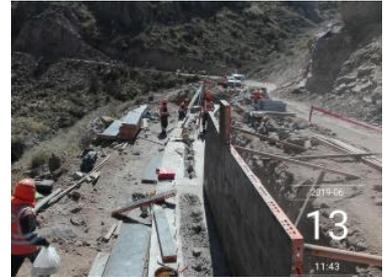
De los trabajos de construcción de muros de contención, en algunos casos se aprecia señalización parcial del área de trabajo así como de circulación peatonal además de desorden en el frente de trabajo lo cual podría generar riesgos en la integridad física del personal obrero.

De los trabajos de construcción de muro de contención se aprecia:

- Encofrado para cuerpo de muro de contención (fotos N°s 1, 2 y 3).
- Señalización de área de trabajo parcial mediante cintas de seguridad (fotos N°s 1 y 3).
- Área de tránsito peatonal parcialmente coberturada por materiales (formas de encofrado y retazos de fierro) (foto N° 3)

Se sugiere que a través del personal Especialista y Técnico del Consorcio Supervisor de Obra, se pudieran implementar las medidas de seguridad necesarias en obra así como las recomendaciones vertidas por el ingeniero Oliver Céspedes Cáceres Especialista en Seguridad y Salud Ocupacional de la Dirección de Supervisión de PVN.

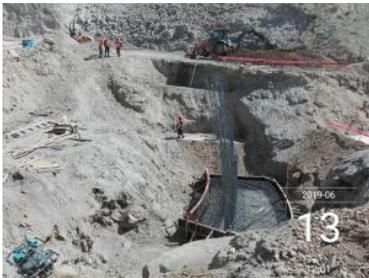
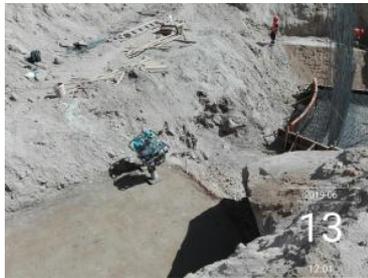
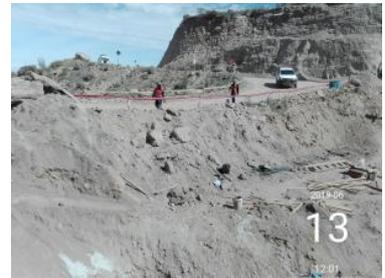
De los trabajos de construcción de muro de contención mixto se aprecia:

- Personal técnico en suelos y pavimentos tanto del Contratista como de la supervisión de obra quienes realizaron el control de calidad en el mejoramiento de suelo de fundación (ensayo de compactación)
- Armado de acero para cabezal de salida de alcantarilla y cuerpo de muro de contención (fotos N°s 1 y 2)
- Proceso de compactación con vibro pisón manual para mejoramiento de suelo de fundación (foto N° 2).
- Área de tránsito peatonal parcialmente cubierta por materiales (maderamen y retazos de fierro) (fotos N°s 2 y 3)
- Señalización de área de trabajo parcial mediante cintas de seguridad (fotos N°s 1 y 3).

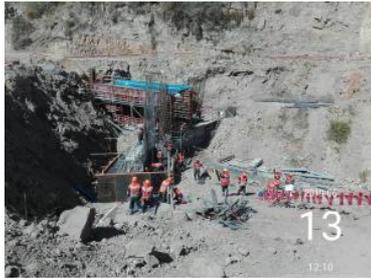
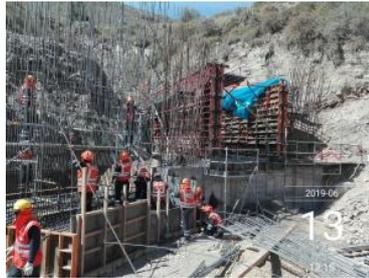
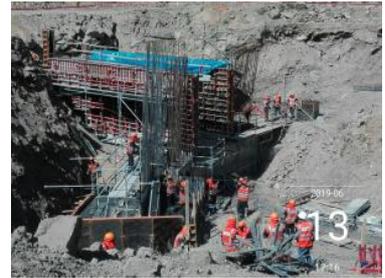
De los trabajos de construcción de muro de contención mixto (concreto ciclópeo, armado y alcantarilla) en la progresiva 144+ 750 se aprecian fierros con restos de óxido.

De los trabajos de construcción de muro de contención – Alcantarilla se aprecia:

- Armado de acero (fotos N°s 1 y 2), además se visualiza algunos fierros con presencia de óxido.
- Encofrado para muro lateral de alcantarilla de alcantarilla y zapatas de un paño de muro de contención (fotos N°s 1, 2 y 3).
- Se aprecia área señalizada adecuadamente y personal de obra con sus respectivos implementos de seguridad (fotos N°s 1 y 3).

Del óxido presente en parte de las varillas de acero presentes en la construcción del muro de contención mixto en la progresiva 144+750, se sugiere que estos previos al proceso de encofrado puedan ser limpiados adecuadamente.

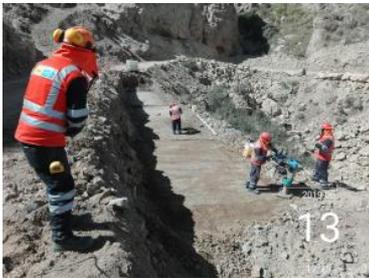
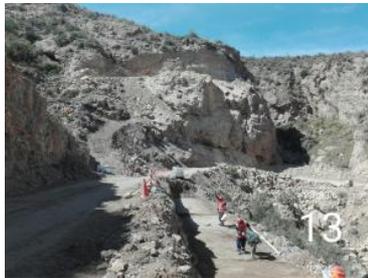
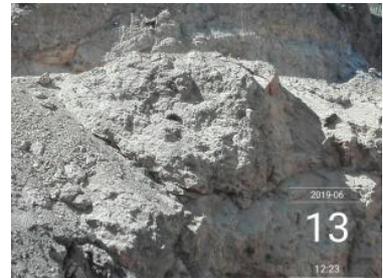
De los trabajos corte en roca fija y compactación de base para muro de contención en las progresivas 142+250 y 142+300 respectivamente, se aprecia:

- Compactación manual de base para muro de contención de concreto ciclópeo en tres paños con el apoyo de vibro pisones (fotos N°s 1 y 2)
- Se toma conocimiento que el material de base es transportado de la cantera de cerro ubicada en la progresiva 119+300 aproximadamente.
- Habilitación de cargas para voladura de roca fija en banqueta de talud superior de la progresiva 142+250 (fotos N°s 2 y 3)
- La señalización en el frente de trabajo es parcial (fotos N°s 1 y 2), no se cuenta con cintas de seguridad en todo el tramo de las actividades de construcción de muro de contención.

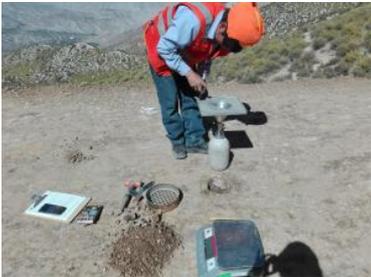
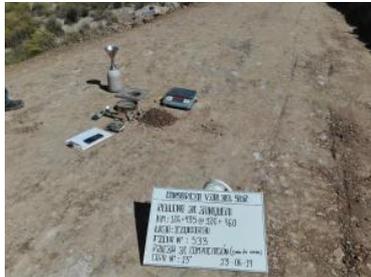
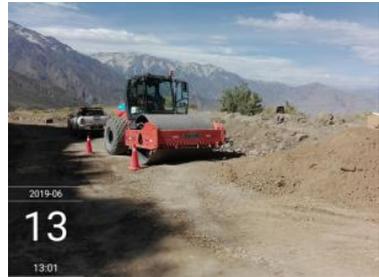
CDescripcion _____:
De los trabajos Reparación con banquetas en zonas socavadas de plataforma entre las progresivas 126+435 @ 126+460 aproximadamente, se aprecia:

- Control de calidad en obra (prueba de compactación) por parte del personal técnico del Consorcio Contratista (fotos N°s 1 y 2).
- Se aprecia la siguiente maquinaria un rodillo (foto N° 3), una motoniveladora, un camión cisterna para transporte de agua no potable y volquetas.
- Se ha tomado conocimiento que el material que se viene usando para la construcción de banquetas es de la cantera de cerro ubicada en la progresiva 119+300 aproximadamente.
- Se visualiza que el equipo de cono de arena utilizado para el ensayo de compactación ha sido calibrado en el mes de febrero de 2019, siendo necesario su próxima calibración dentro de seis meses.

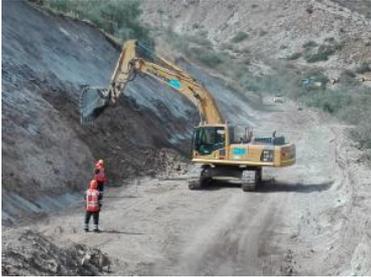
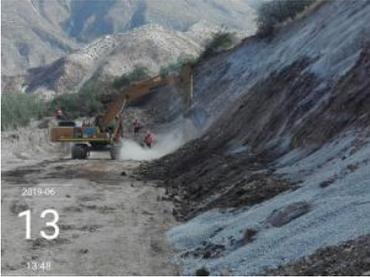
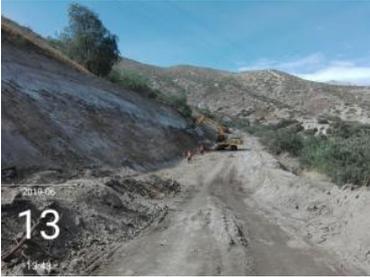
CDescripcion_____:
De los trabajos de corte de material suelto entre las progresivas 108+000 @ 108+180 aproximadamente, se aprecia:

- La maquinaria en uso es de una excavadora sobre orugas (fotos N°s 1, 2 y 3)
- Se viene realizando el corte de talud superior y de plataforma a nivel de sub rasante (fotos N°s 1, 2 y 3)
- Se ha tomado conocimiento que el material producto de los cortes en ejecución viene siendo eliminado en el DME ubicado en la progresiva 107+270 aproximadamente.
- Se ha podido apreciar que los vigías no cuentan con radios para comunicación y coordinaciones de los espacios de tiempo para pases vehiculares así como de la oportunidad de trabajos de la maquinaria en obra cuando se encuentran en tránsito los vehículos ajenos a la ejecución de obra, entre otras coordinaciones propias de sus funciones.
