## BITACORA ELECTRÓNICA DE OBRA

Confirma Bitacora:	Nro Informe: 9 1 - 2019	Fecha Informe: 13-06-2019	Nombre De La Obra: Carretera Pallasca - Mollepata - Mollebamba - Santiago de Chuco - Emp. Ruta 10, Tramo Mollepata - Pallasca	Personal Encargado: Sachun Quispe Jaime Emilio Napoleon					
Foto Bitacora:	Foto Bitacora 2:	Foto Bitacora 3:	Foto Bitacora 4:	Foto Bitacora 5:	Foto Bitacora 6:

MOVIMIENTO DE TIERRAS, RESPUESTA SOBRA UTILIZACION DEL DME

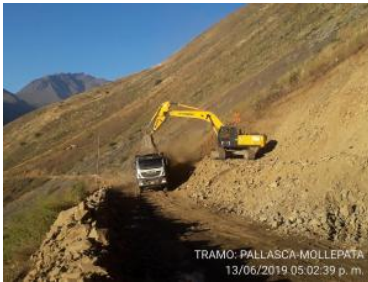
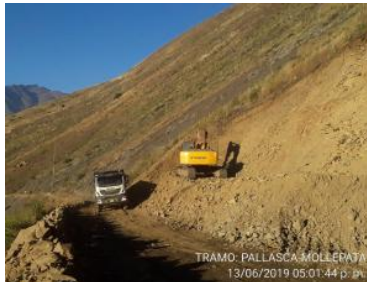
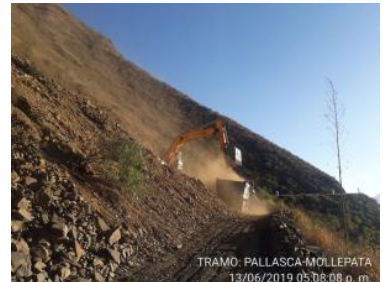
1

**Actividades:**  
EXCAVACION DE TALUD

**CDescripcion\_\_\_\_\_:**  
Progresiva 13+000, roca suelta

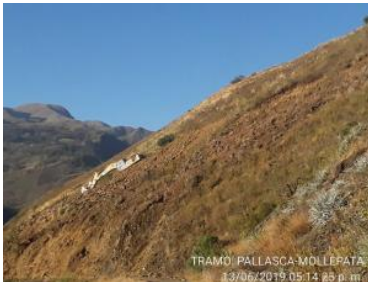
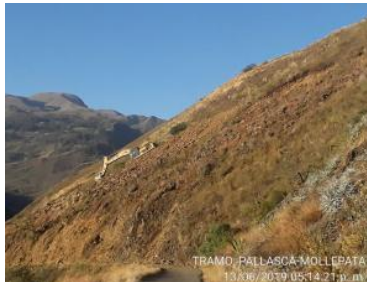
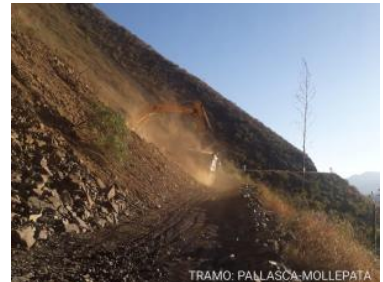
2

**Actividades:**  
CONFORMACION DE BANQUETAS

**CDescripcion\_\_\_\_\_:**  
Progresiva 13+400

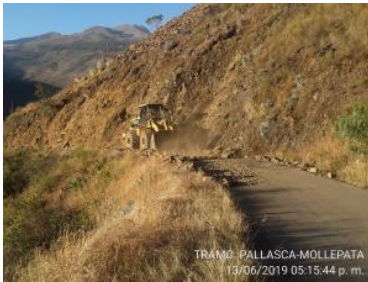
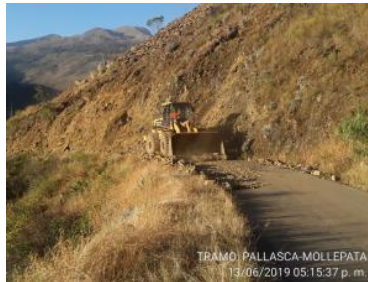
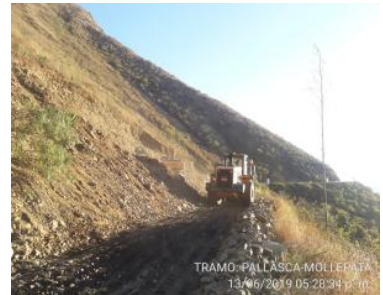
3

**Actividades:**  
**LIMPIEZA DE PLATAFORMA**

**CDescripcion\_\_\_\_\_:**  
 Usando excavadora, para roca suelta

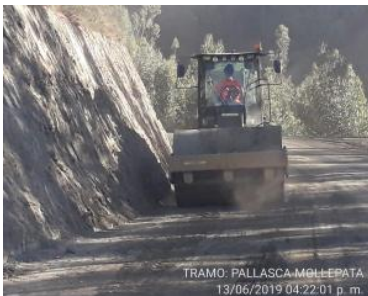
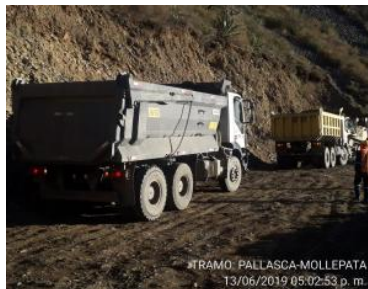
4

**Actividades:**  
**COMPACTACION DE PLATAFORMA**
