## BITACORA ELECTRÓNICA DE OBRA

### REGISTRO DE LA BITACORA Y FOTO DEL CUADERNO DE OBRA

<b>Confirma Bitacora:</b> Si	<b>Nro Informe:</b> 118	<b>Fecha Informe:</b> 14-06-2019	<b>Nombre De La Obra:</b> Carretera Juanjui-Tocache, tramo Pizana - La Polvora - Pizarron - Perlamayo - Campanilla	<b>Personal Encargado:</b> BORIS WALTER AYLLÓN CARCELÉN
---------------------------------	----------------------------	-------------------------------------	--	---

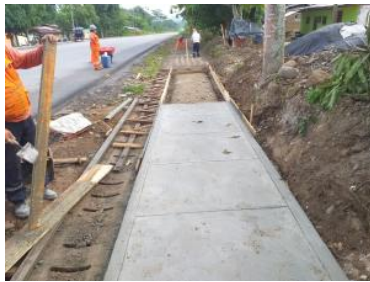
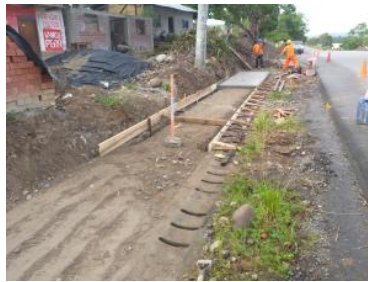
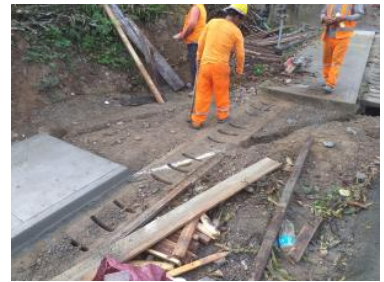
1

**Actividades:**  
Visita de seguimiento en campo: Construcción de Veredas

**CDescripcion\_\_\_\_\_:**  
En la progresiva KM. 2+500 se esta construyendo veredas de concreto de F'c = 175 kg/cm2 a los 28 dias, estas veredas son adicionales.

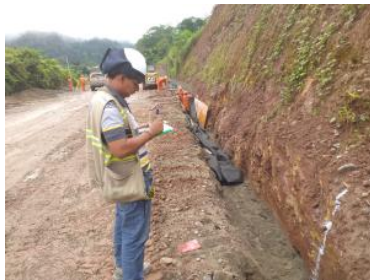
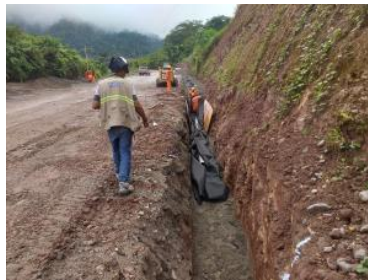
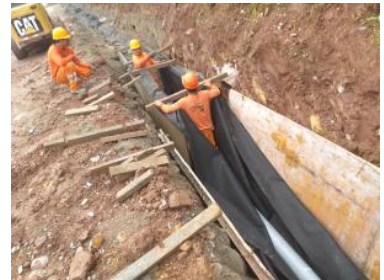
2

**Actividades:**  
Visita de seguimiento en campo: Construcción de sub-drenes

**CDescripcion\_\_\_\_\_:**  
En la progresiva 38+820 se esta realizando la construcción de sub drenes en el margen derecho de la vía.

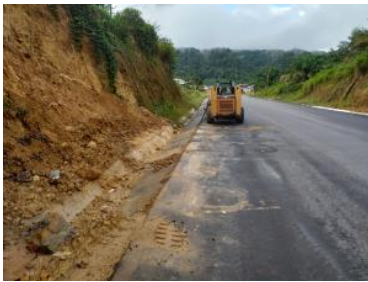
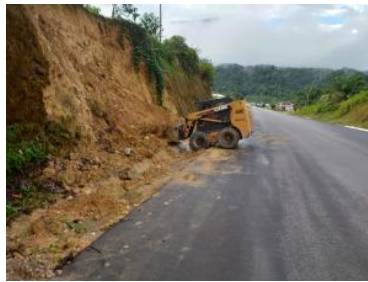
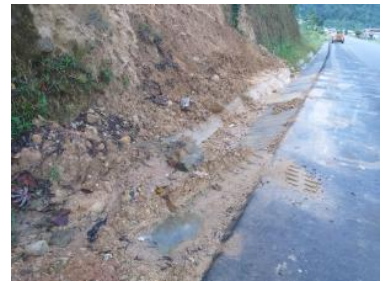
3

Visita de seguimiento en campo: Limpieza de cunetas

En la progresiva Km. 29+500 se realiza la limpieza de cunetas tapadas y la remoción de pequeños derrumbes utilizando un mini cargador frontal ( botcat)

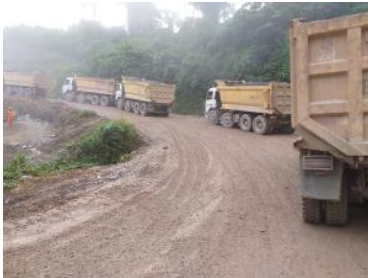
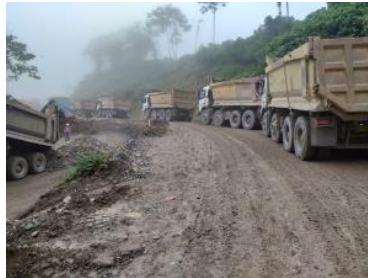
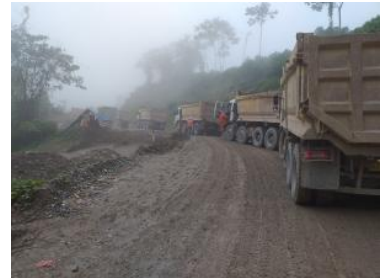
4

Visita de seguimiento en campo: Transporte de material granular OVER hacia la progresiva 58+400

En la progresiva Km. 42+640 se observa la congestión de volquetes cargados con material OVER en dirección al centro de acopio ubicado en la progresiva Km. 58+400. Las lluvias que ocurrieron en la noche de ayer, han provocado el deterioro de un paso provisional ocasionando dificultad e impedimento para pasar. En el sitio se ha colocado una maquina excavadora con cadenas para el auxilio vial.

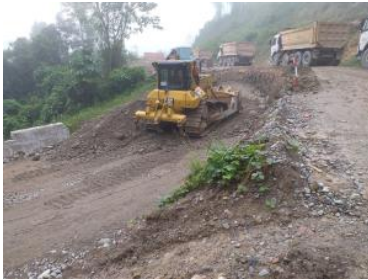
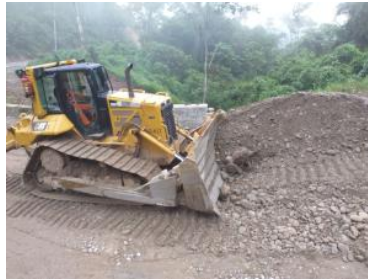
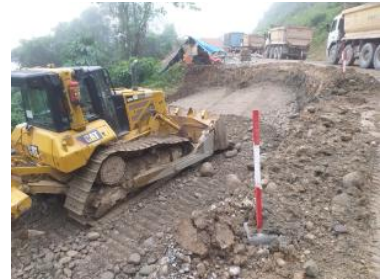
5

**Actividades:**  
 Visita de seguimiento en campo: Mejoramiento ( relleno )

**CDescripcion\_\_\_\_\_:**  
 En la progresiva KM. 42+640 se realiza el mejoramiento del margen izquierdo de la via , donde se rellena con material granular de mediano tamaño, tipo canto rodado ( over)

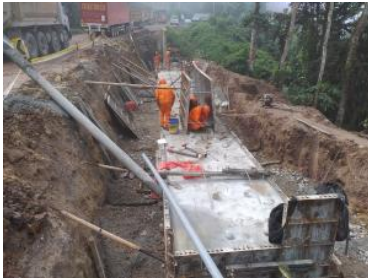
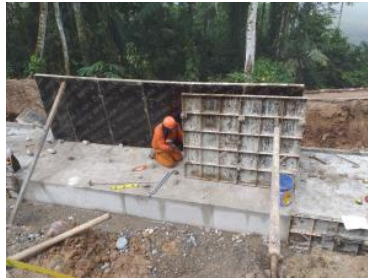
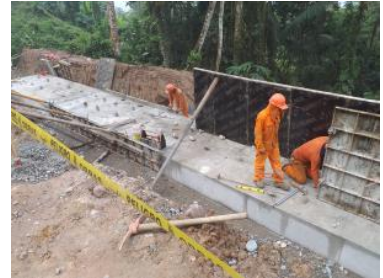
6

**Actividades:**  
 Visita de seguimiento en campo: Encofrado metálico para construcción de muro

**CDescripcion\_\_\_\_\_:**  
 En la progresiva KM. 42+860 se esta realizando el encofrado metálico para la construcción de muros de concreto ciclopeo

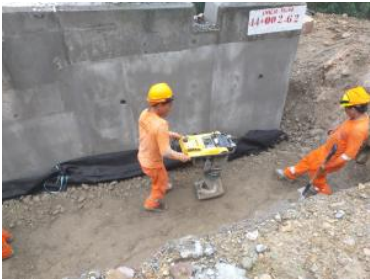
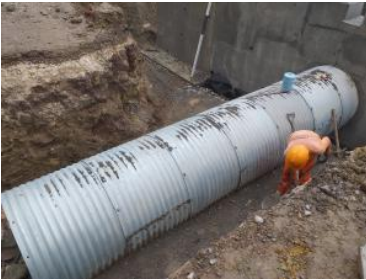
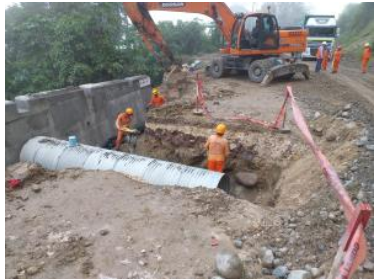
7

**Actividades:**  
Visita de seguimiento en campo: Colocación de Alcantarilla TMC de 48" ( mitad )

**CDescripcion\_\_\_\_\_:**  
En la progresiva Km. 44+008 se esta colocando la mitad de una alcantarilla TMC de 48 " y se esta rellenando y compactando por capas de 20 cms.

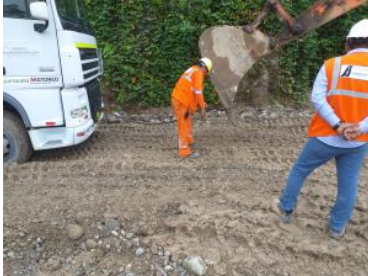
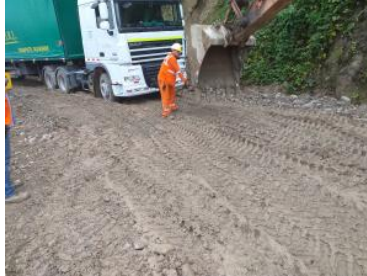
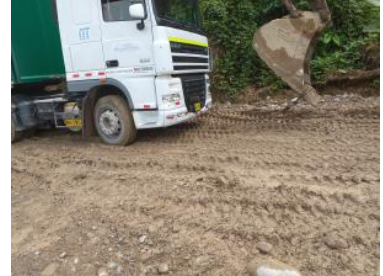
8

**Actividades:**  
Visita de seguimiento en campo: Labores de auxilio vial

En la progresiva Km. 44+019 se esta efectuando labores de auxilio vial , puesto que horas de la noche de ayer ocurrieron fuertes lluvias que dañaron un acceso provisional realizado, por la construcción de una alcantarilla en la progresiva 44+008, con la ayuda de una cadena amarrado a una excavadora de ruedas neumáticas se procede a sacar un trailer atrapado en el fango.

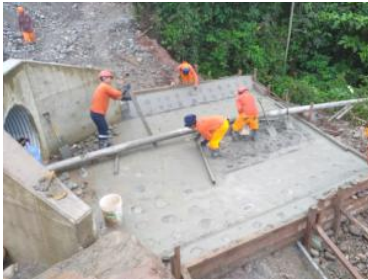
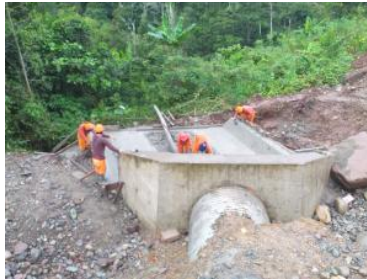
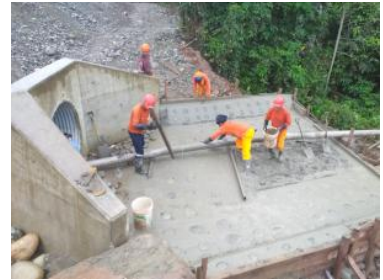
9

**Actividades:**  
 Visita de seguimiento en campo: Emboquillado de í piedra.

**CDescripcion\_\_\_\_\_:**  
 En la progresiva Km. 57+800 se esta realizando la construcción de mandiles emboquillados de concreto y piedra.

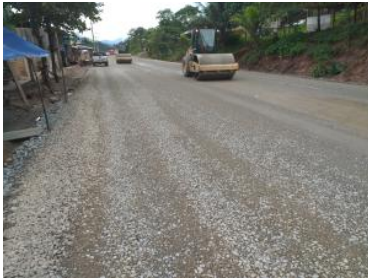
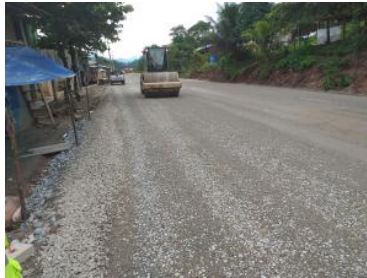
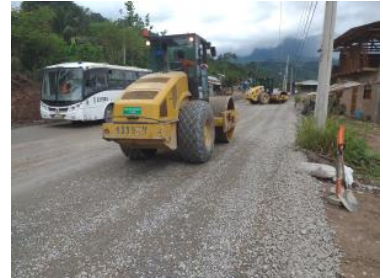
10

**Actividades:**  
 Visita de seguimiento en campo: Sub-base

**CDescripcion\_\_\_\_\_:**  
 En la progresiva Km. 62+290 a la 62+500 se esta realizando los pases de compactación de la sub-base con vibrocompactadoras de rodillos

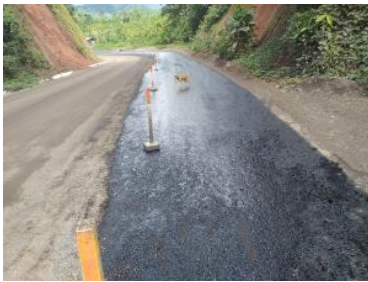
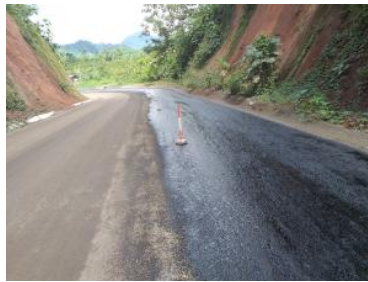
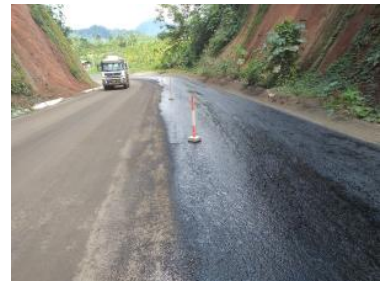
11

Visita de seguimiento en campo: imprimación asfáltica

En la progresiva Km. 70+180 a la 70+000 se ha realizado la imprimación asfáltica en el margen derecho de la vía.

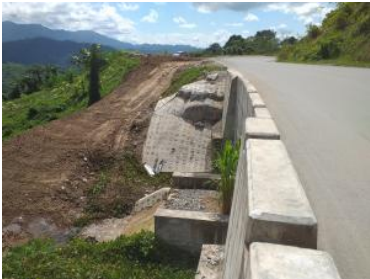
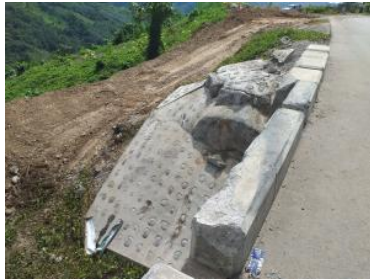
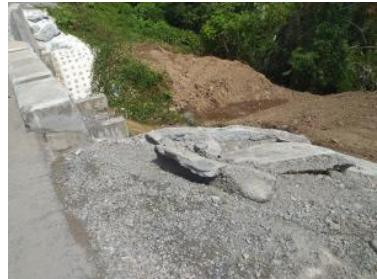
**Actividades:**  
Visita de seguimiento en campo: Visita a lugar donde ocurrió accidente

**CDescripcion\_\_\_\_\_:**  
En la progresiva 76+809 lugar donde ocurrió un accidente, donde un chofer de la empresa Malaga, a las 4,30 am de la madrugada del día martes 12 se salió de la carretera e impacto con el sardinel de un muro y un emboquillado de concreto y piedra. El chofer herido, fue llevado a Tarapoto para su atención médica y se esta esperando la versión oficial de lo sucedido a través de los especialistas de Seguridad de la obra.

Se recomienda al Consorcio Integración Vial tomar las medidas de seguridad al incrementar los frentes de trabajo, los especialistas de seguridad de las empresas y de la supervisión tienen que promover día a día la seguridad en la obra, por medio de charlas diarias y semanales. Se recomienda a la supervisión, velar por el cumplimiento de las medidas de seguridad en campo .

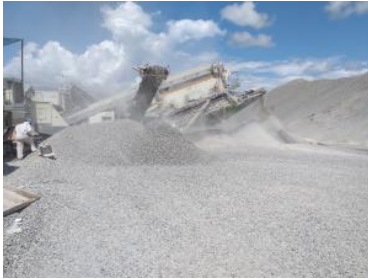
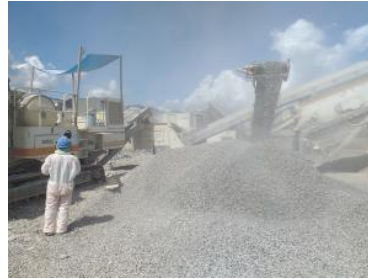
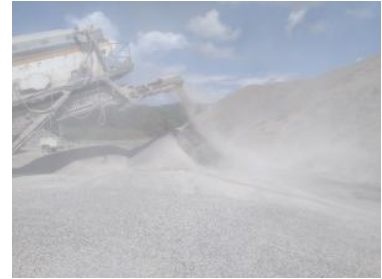
13

Visita de seguimiento en campo: Visita a la cantera progr. 86+460 (Producción de material granular )

En la progresiva Km. 86+460 de la cantera Mashuyacu se esta produciendo material de piedra chancada para filtro para sub-drenes

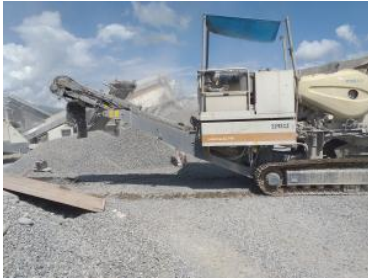
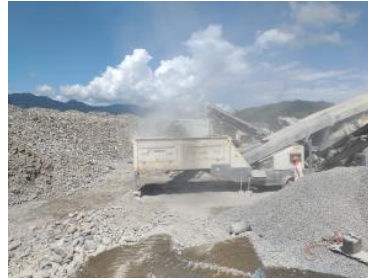
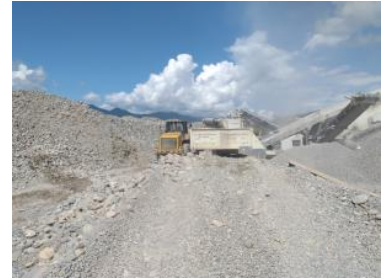
14

Visita de seguimiento en campo: Equipos chancadora primaria y zarandeadora

En la progresiva 86+540 se ubica la cantera Mashuyacu donde se encuentran los recursos: Una Chancadora primaria, dos zarandeadoras y un cargador frontal para la producción de material granular.

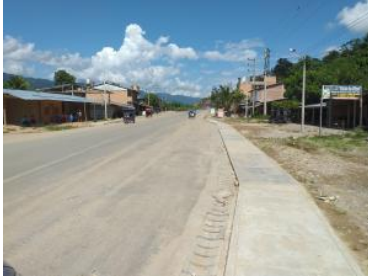
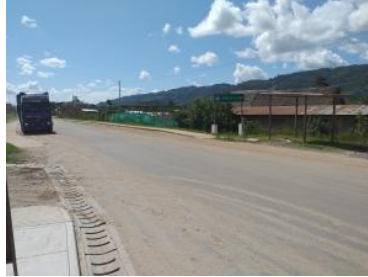
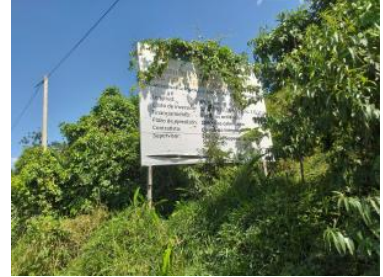
15

Visita de seguimiento en campo: Visita al Poblado de Campanilla

En lam progresiva KM. 89+790 se encuentra el Poblado de Campañilla, punto final del tramo Pizana - Campanilla. Actualmente toda esta zona esta asfaltada y solo falta las demarcaciones y señalizaciones.

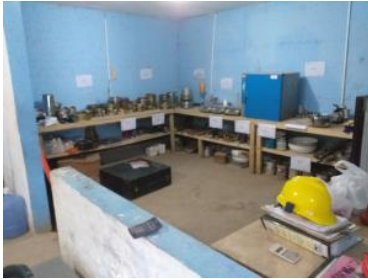
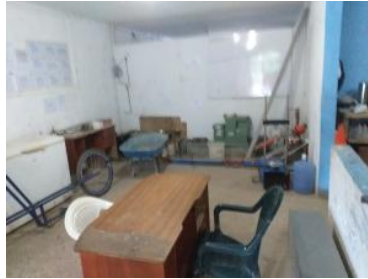
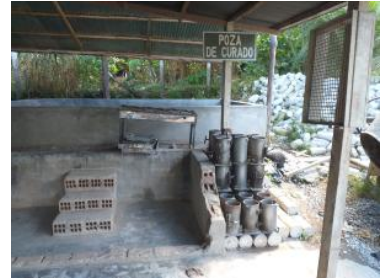
16

Visita de seguimiento en campo : Visita al laboratorio de suelos de la empresa Málaga

En la progresiva KM. 83+226 se ubica el laboratorio de suelos de la Empresa Malaga Hermanos donde cuenta con todos sus recursos de laboratorio para suelos , concreto y asfalto.

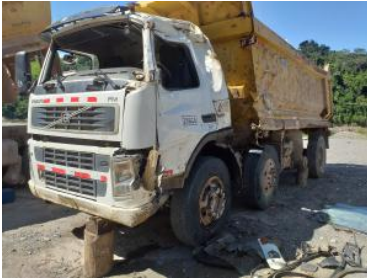
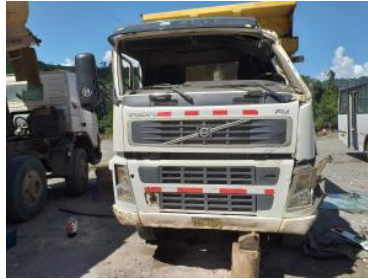
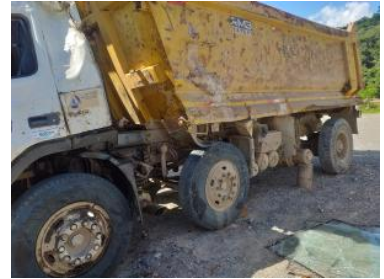
17

Visita de seguimiento en campo: Visita a taller de Punta Arenas de Malaga ( Volquete accidentado)

En la progresiva Km. 83+360 se ubica el taller de Punta Arenas de la Empresa Málaga Hermanos, lugar donde se transportó el volquete accidentado en la progresiva 76+809

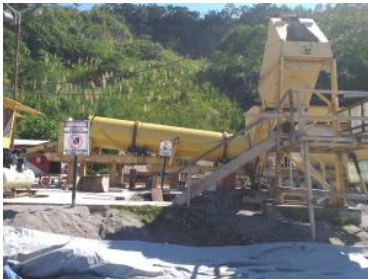
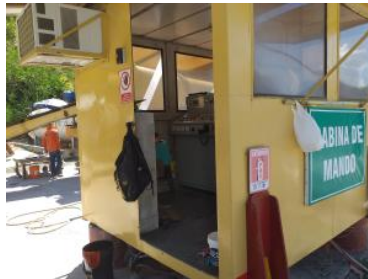
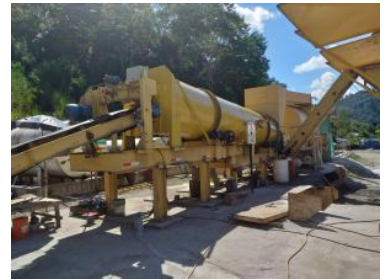
18

Visita de seguimiento en campo: Visita a la Planta de Asfalto de la Empresa Malaga

Dentro del taller ubicado debajo del puente Punta arenas en la progresiva 83+360 a unos trescientos metros se ubica la Planta de Asfalto al cual le están realizando mantenimiento preventivo para el inicio de su funcionamiento ( Se estima que para finales de Junio o principios de Julio ya entre en funcionamiento. )

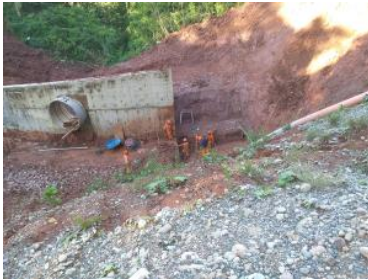
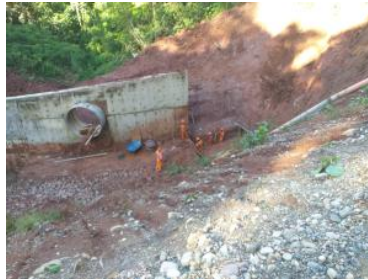
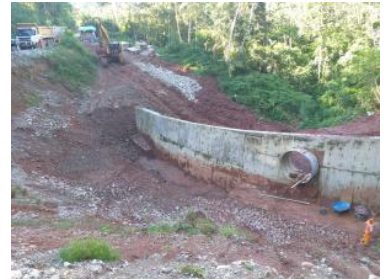
19

Visita de seguimiento en campo: Excavación

En al progresiva 54+200 se realiza la excavación para la construcción de un nuevo muro de contención.
