## BITACORA ELECTRÓNICA DE OBRA

### REGISTRO DE LA BITACORA Y FOTO DEL CUADERNO DE OBRA

<b>Confir ma Bitaco ra:</b> Si	<b>Nro Inform e:</b> 108	<b>Fecha Informe:</b> 14-06-2019	<b>Nombre De La Obra:</b> Carretera Moquegua - Omate - Arequipa Tramo: Il km. 35 al km. 153,50	<b>Personal Encargado:</b> LUZMILA GUERRA MOTTA
---	-------------------------------------	-------------------------------------	---	--

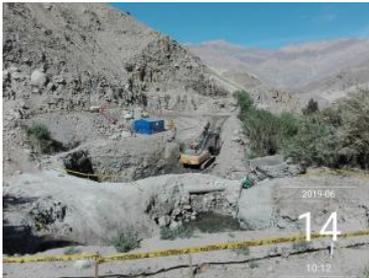
**Foto1:**

- Área de trabajo y de circulación peatonal delimitadas (foto N° 1)
- Debido al cauce de rio se tienen permanentes filtraciones de agua las cuales son evacuadas con el apoyo de dos bombas de 4" y 6" respectivamente (foto N° 1)
- Las excavaciones se realizan con el apoyo de una excavadora sobre orugas (fotos N°s 1 y 2) y que se ha tomado conocimiento que el material producto de estas excavaciones es transportado al DME ubicado en la progresiva 92+300 aproximadamente.
- De las excavaciones realizadas se aprecia acumulación de arena en el estribo del lado derecho aguas abajo (foto N° 3)

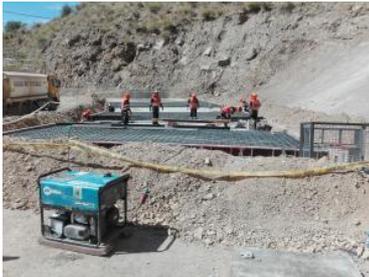
**Foto1:**

- Armado de acero para badén (foto N° 1), algunas varillas de acero presentan oxido, sin embargo estas aún están presentadas estando pendiente la liberación por parte de la supervisión de obra (foto N° 3)
- Encofrado para badén (foto N° 2)
- Se aprecia orden y limpieza en los trabajos en ejecución (foto N° 1)

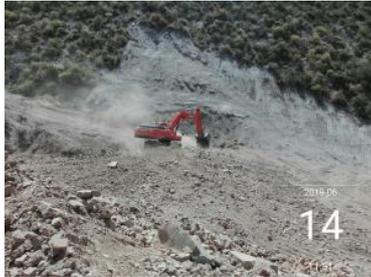
**Foto1:**

- El DME es autorizado mediante RD N° 327-2018-MTC/16, siendo el volumen aprobado de 53'439,000 m3.
- Habilitación de área donde será depositado el material excedente con el apoyo de una excavadora sobre orugas (fotos N°s 1 y 3)
- El Deposito de material excedente se encuentra ubicado en quebrada (fotos N°s 2 y 3)
