BITACORA ELECTRÓNICA DE OBRA

Confirma Bitacora: Si	Nro Informe: 110	Fecha Informe: 17-06-2019	Nombre De La Obra: Carretera Moquegua - Omate - Arequipa Tramo: II km. 35 al km. 153.50	Personal Encargado: LUZMILA GUERRA MOTTA	
Foto Bitacora:	Foto Bitacora 2:	Foto Bitacora 3:	Foto Bitacora 4:	Foto Bitacora 5:	Foto Bitacora 6:

Coordinaciones diversas con Especialistas de la Supervisión de obra

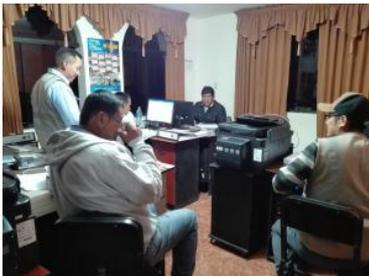
Foto1:

Coordinaciones con Especialistas en la oficina de Supervisión de obra
