BITACORA ELECTRÓNICA DE OBRA

Confirma Bitacora: Si	Nro Informe: 92 - 2019	Fecha Informe: 14-06-2019	Nombre De La Obra: Carretera Pallasca - Mollepata - Mollebamba - Santiago de Chuco - Emp. Ruta 10, Tramo Mollepata - Pallasca		Personal Encargado: Sachun Quispe Jaime Emilio Napoleon
Foto Bitacora:	Foto Bitacora 2:	Foto Bitacora 3:	Foto Bitacora 4:	Foto Bitacora 5:	Foto Bitacora 6:

INSTALACION DE ALCANTARILLAS, MOVIMIENTO DE TIERRA

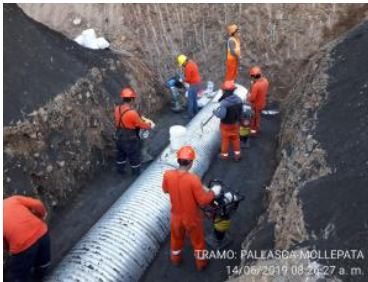
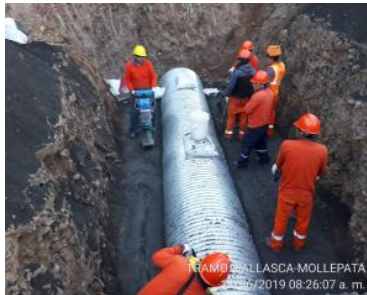
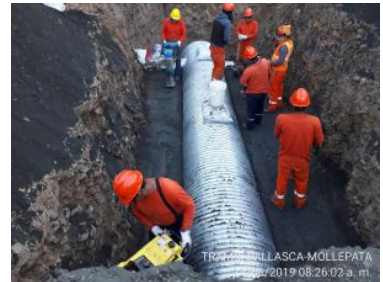
1

- Inician los trabajos de excavación con retroexcavadora para colocación de alcantarillas metálicas corrugadas. En la progresiva 29+320 se inició los trabajos de excavación y en la progresiva 29+400 se realiza la instalación de tubería y compactación por capas.

Actividades:
INSTALACION DE TUBERIA CORRUGADA METALICA PARA ALCANTARILLA

CDescripcion _____:
Progresiva 29+400

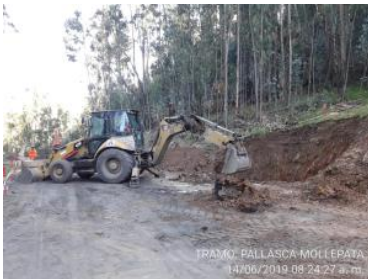
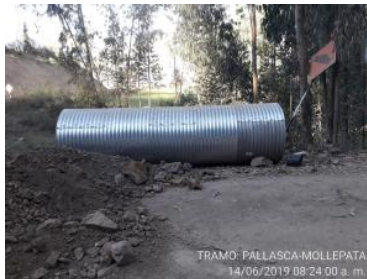
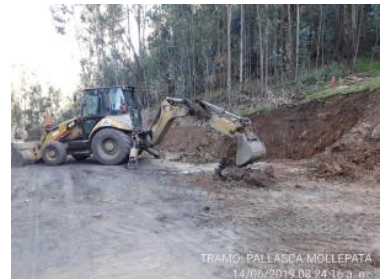
2

Actividades:
EXCAVACION DE ZANJA PARA INSTALACION DE ALCANTARILLA

CDescripcion _____:
Porgresiva 29+320

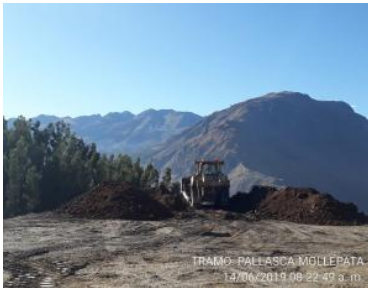
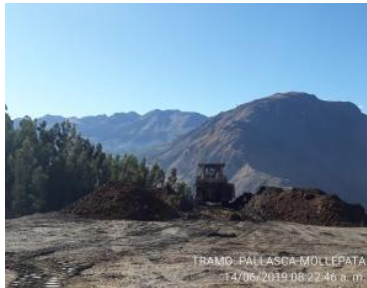
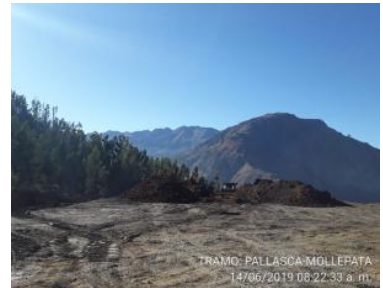
3

- Segundo frente (progresiva 15+000 a la 29+470), viene realizando corte entre las progresivas 23+300 con 02 retroexcavadoras, la eliminación se viene haciendo en el DME6, se realiza de la misma manera la mitigación de medio ambiente y en los trabajos nocturnos.

Actividades:
ELIMINACION DE MATERIAL EXCEDENTE

CDescripcion_____:
DME6

- Se recomienda a la supervisión la pronta respuesta de los documentos para autorización de nuevo DME, en progresiva 23+400
- Se recomienda a la contrata el uso de aditivo en el agua para mitigación de polvo en obra, pues el constante polvo que se genera en obra es demasiado.
- Se recomienda a la supervisión la presencia de todo su personal profesional y técnico en obra y el cumplimiento total de sus recursos ofertados.
- Se recomienda a la contrata la implementación de seguridad reflectiva en todo el tramo que recorrerán sus volquetes desde el corte hasta el depósito de material excedente.
- Se recomienda a la contrata la colocación de vigías en lugares estratégicos del tramo y frente de trabajo para evitar accidentes.
