BITACORA ELECTRÓNICA DE OBRA

Confirma Bitacora: Si	Nro Informe: 111	Fecha Informe: 18-06-2019	Nombre De La Obra: Carretera Moquegua - Omate - Arequipa Tramo: II km. 35 al km. 153.50	Personal Encargado: LUZMILA GUERRA MOTTA	
Foto Bitacora:	Foto Bitacora 2:	Foto Bitacora 3:	Foto Bitacora 4:	Foto Bitacora 5:	Foto Bitacora 6:

Labores realizadas respecto a la ejecución contractual y reconstrucción de obra.

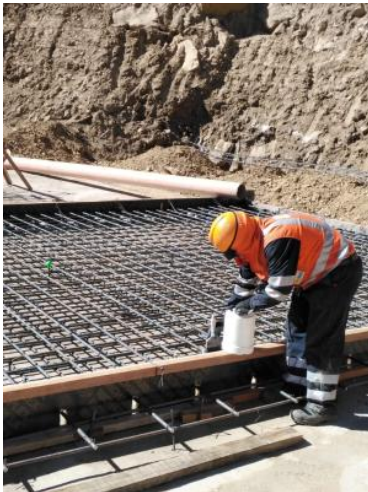
Foto1:

- Armado de acero para badén (fotos N°s 1, 2 y 3), el óxido que presentaba algunas varillas de acero fue removido previo al llenado de concreto (foto N° 1)
- Encofrado en uñas para badén (foto N° 2)
- Concreto para badén (foto N° 3)
- Frente de trabajo con orden en el acopio de materiales y sectores de circulación peatonal (fotos N°s 1 y 2)
- El concreto vertido en uno de los paños que comprende el badén ha sido cubierto con un plástico azul después de haber sido curado con aditivo (foto N° 3)
- Se cuenta con personal profesional del Contratista en la dirección de las actividades en ejecución (foto N° 2).
- El concreto se prepara en la planta ubicada en la progresiva 115+200 aproximadamente.
- En campo se cuenta con el cono de Abrams para el control de calidad correspondiente.

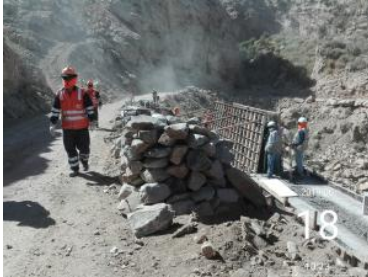
Foto1:

- El personal técnico de la supervisión de obra viene realizando el control de niveles en el proceso de encofrado para muro de contención (foto N° 1)
- La zona de trabajo no se encuentra señalizada, más aun que el personal viene transportando de forma manual la piedra a ser utilizada de manera conjunta con el concreto en el cuerpo del muro, siendo la distancia aproximada de transporte manual de piedra es de 10.00m (fotos N°s 1 y 2).
- Se vienen preparando los andamios para el proceso de llenado de concreto en cuerpo de muro de contención (foto N° 3)
- Encofrado para muro de contención (fotos N°s 1 y 3)
- Instalación de tuberías de PVC para drenaje en muros de contención

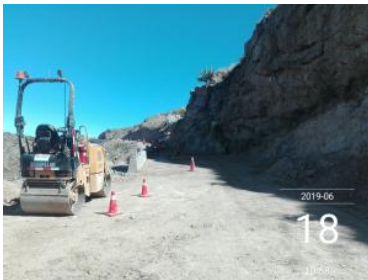
Foto1:

- Relleno compactado (con vibro pisones manuales) con material seleccionado ((foto N° 1) para muro de contención ubicado en la progresiva 148+870 aproximadamente

- Rodillos de 2 Tn en el perímetro del área intervenida y un mini cargador frontal (foto N° 1)
- Relleno compactado (con vibro pisones manuales) con material seleccionado (foto N° 2) para muro de contención ubicado en la progresiva 149+000 aproximadamente

- Instalación de geo textil no tejido para muro de contención ubicado en la progresiva 149+000 aproximadamente (foto N° 2)
- El área de trabajo en los muros de contención ubicados en las progresivas 148+870, y 149+000 no se encuentran señalizadas (fotos N°s 1 y 2), sin embargo se ha tomado conocimiento que esta ha sido retirada temporalmente con la finalidad de extender el material de relleno.

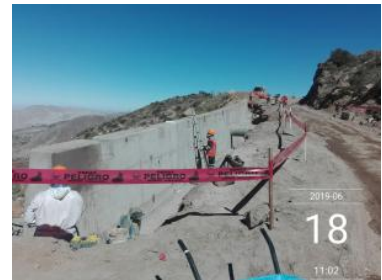
Foto3:

- Solaqueado en muro de contención ubicado en la progresiva 149+050 aproximadamente (foto N° 3), área de trabajo debidamente señalizada.
- Se ha tomado conocimiento que el material para relleno estructural de muro de contención es transportado de la cantera de cerro ubicada en la progresiva 119+300 aproximadamente.
