## BITACORA ELECTRÓNICA DE OBRA

<b>Confir ma Bitaco ra:</b> Si	<b>Nro Inform e:</b> 117	<b>Fecha Informe:</b> 17-06-2019	<b>Nombre De La Obra:</b> Carretera Camaná - Dv. Quilca - Matarani - Ilo-Tacna, Sub tramo 1: Matarani - El Arenal, Sub Tramo 2: El Arenal - Punta de Bombón	<b>Personal Encargado:</b> GILMAR GABRIEL GOYZUETA TORRES					
<b>Foto Bitacora:</b>	<b>Foto Bitacora 2:</b>	<b>Foto Bitacora 3:</b>	<b>Foto Bitacora 4:</b>	<b>Foto Bitacora 5:</b>	<b>Foto Bitacora 6:</b>

REPORTE DE ACTIVIDADES DÍA 17.06.2019

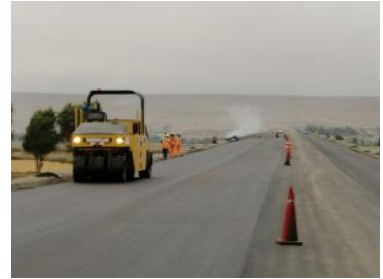
**Foto3:**

EL DÍA DE HOY SE REALIZÓ LA CULMINACIÓN DE ASFALTO A NIVEL DE PRIMERA CAPA EN EL TRAMO 42+280 @ 42+760, SEGUIDAMENTE SE REALIZÓ LA COLOCACIÓN DE LA SEGUNDA CAPA EN EL KM 43+400 EJE 1

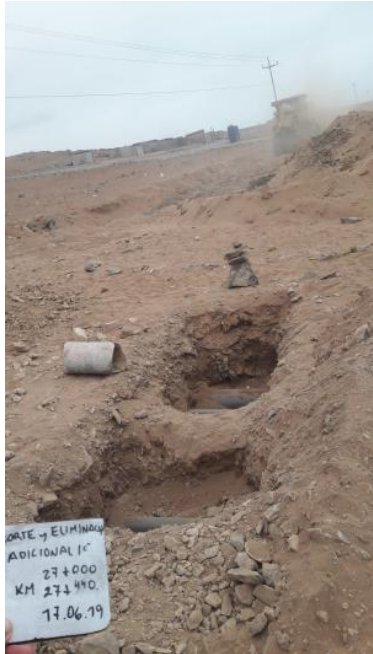
**Foto2:**

**CDescripcion** \_\_\_\_\_:  
SE TIENEN LAS SIGUIENTES INTERFERENCIAS EN LA VARIANTE DE MEJÍA KM 26+520 @ 28+180: DOS POSTES DE ALTA TENSION EN LAS PROGRESIVAS KM 26+800 Y 27+050, POSTES DOMICILIARIOS PROGR. KM 28+180, TUBERÍAS DE AGUA Y LUZ KM 27+350.
