BITACORA ELECTRÓNICA DE OBRA

Confir ma Bitaco ra:	Nro Inform e:	Fecha Informe:	Nombre De La Obra:	Personal Encargado:	
Si	117	18-06-2019	Carretera Camaná - Dv. Quilca - Matarani - Ilo-Tacna, Sub tramo 1: Matarani - El Arenal, Sub Tramo 2: El Arenal - Punta de Bombón	GILMAR GABRIEL GOYZUETA TORRES	
Foto Bitacora:	Foto Bitacora 2:	Foto Bitacora 3:	Foto Bitacora 4:	Foto Bitacora 5:	Foto Bitacora 6:

REPORTE DE ACTIVIDADES DÍA 18.06.2019

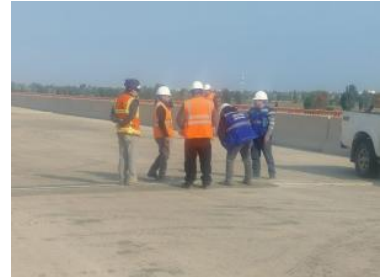
SE REALIZA LA VERIFICACIÓN DEL PUENTE NUEVO PREVIO A LOS TRABAJOS DE ASFALTADO, DEBIDO A LA PRESENCIA DE FISURAS SE REALIZA LA INUNDACIÓN DE UN ÁREA SECTORIZADA PARA EVALUAR SI SE TRATAN DE SIFURAS SUPERFICIALES O ESTRUCTURALES.
