## BITACORA ELECTRÓNICA DE OBRA

### REGISTRO DE LA BITACORA Y FOTO DEL CUADERNO DE OBRA

<b>Confirma Bitacora:</b> Si	<b>Nro Informe:</b> 118	<b>Fecha Informe:</b> 18-06-2019	<b>Nombre De La Obra:</b> Carretera Camaná - Dv. Quilca - Matarani - Ilo-Tacna, Sub tramo 1: Matarani - El Arenal, Sub Tramo 2: El Arenal - Punta de Bombón	<b>Personal Encargado:</b> GILMAR GABRIEL GOYZUETA TORRES					
<b>Foto Bitacora:</b>	<b>Foto Bitacora 2:</b>	<b>Foto Bitacora 3:</b>	<b>Foto Bitacora 4:</b>	<b>Foto Bitacora 5:</b>	<b>Foto Bitacora 6:</b>

REPORTE DE ACTIVIDADES DÍA 18.06.2019

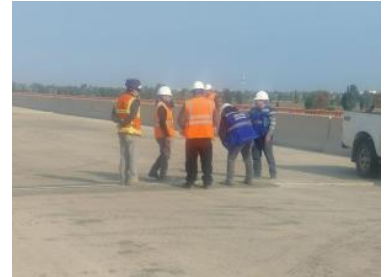
9

SE REALIZA LA VERIFICACIÓN DEL PUENTE NUEVO PREVIO A LOS TRABAJOS DE ASFALTADO, DEBIDO A LA PRESENCIA DE FISURAS SE REALIZA LA INUNDACIÓN DE UN ÁREA SECTORIZADA PARA EVALUAR SI SE TRATAN DE SIFURAS SUPERFICIALES O ESTRUCTURALES.
