BITACORA ELECTRÓNICA DE OBRA

REGISTRO DE LA BITACORA Y FOTO DEL CUADERNO DE OBRA

Confirma Bitacora: Si	Nro Informe: 120	Fecha Informe: 17-06-2019	Nombre De La Obra: Carretera Juanjui-Tocache, tramo Pizana - La Polvora - Pizarron - Perlamayo - Campanilla	Personal Encargado: BORIS WALTER AYLLÓN CARCELÉN
---------------------------------	----------------------------	-------------------------------------	--	---

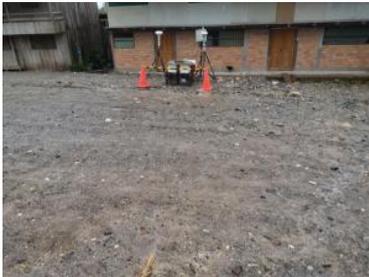
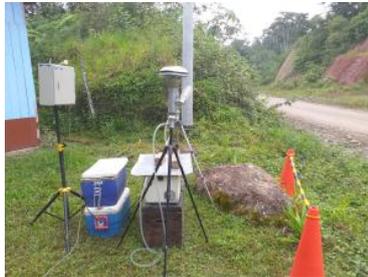
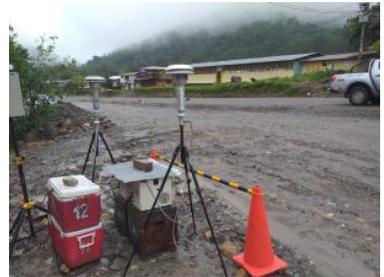
1

Actividades:
Visita de seguimiento en campo: Monitoreo ambiental

CDescripcion _____:
En la progresiva Km. 37+500 se ha colocado una estación de medición ambiental (aire)

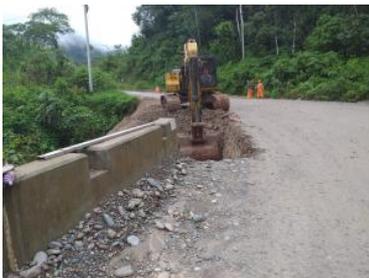
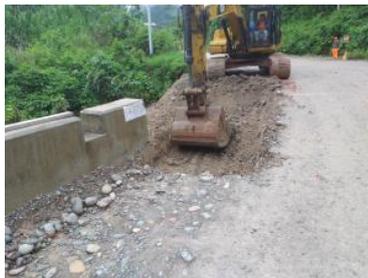
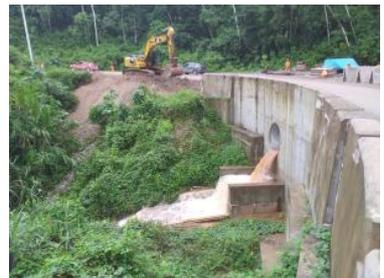
2

Actividades:
Visita de seguimiento en campo: Excavación para construcción de muro

CDescripcion _____:
En la progresiva Km. 54+575 se esta excavando a un lado de un muro existente con una excavadora de oruga.

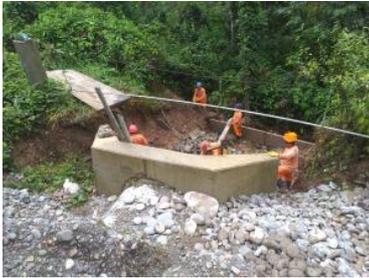
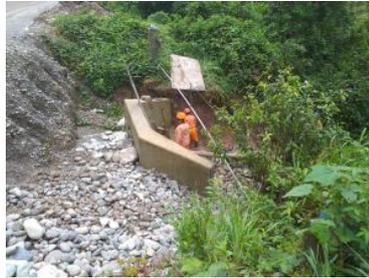
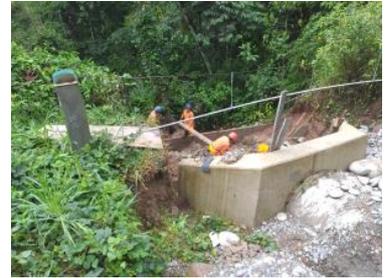
3

Actividades:
Visita de seguimiento en campo: Emboquillado en alcantarilla

CDescripcion_____:
En la progresiva KM. 58+230 se esta encofrando para el vaciado de emboquillado de concreto y piedras

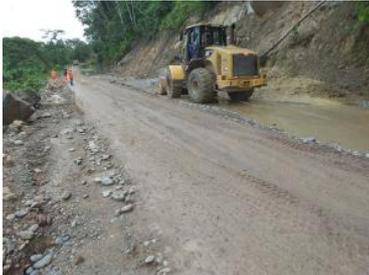
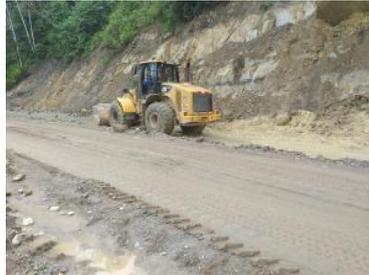
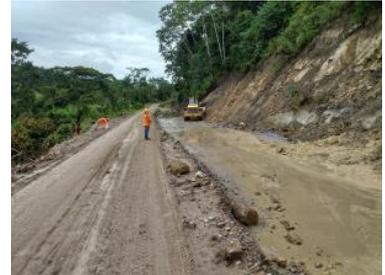
4

Actividades:
Visita de seguimiento en campo: Remoción de derrumbes

CDescripcion_____:
En la progresiva Km. 59+160 con el uso de un cargador frontal y volquetes se esta retirando el material derrumbado de los cerros caidos en la zona donde se realizó el mejoramiento de suelos.

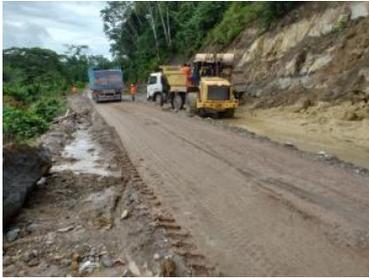
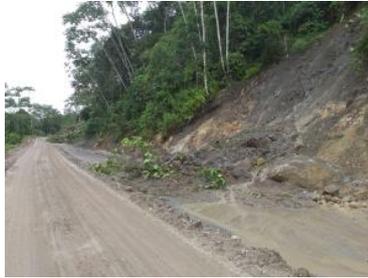
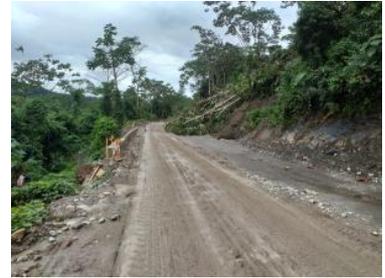
5

Actividades:
 Visita de seguimiento en campo: Remoción de arboles y tierra de la calzada.

En la progresiva Km. 59+070 a la 59+180 han ocurrido derrumbes de arboles y tierra que han invadido el lado izquierdo de la calzada, con el uso de un cargador frontal y volquetes se estan retirando el material desechable.

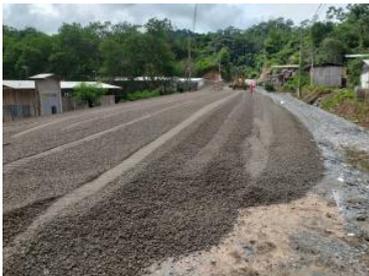
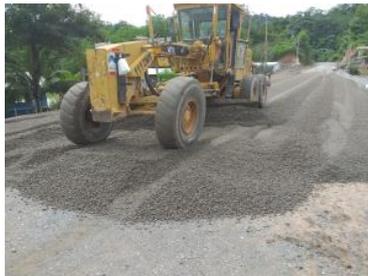
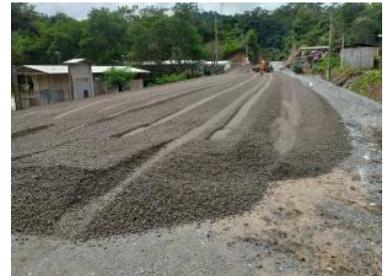
6

Actividades:
 Visita de seguimiento en campo: Construcción de base

En la progresiva Km. 68+150 se esta realizando la construcción de bases

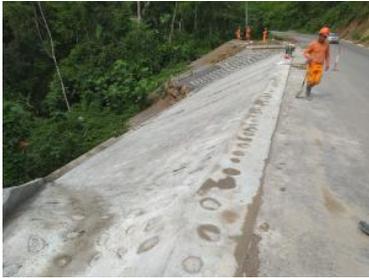
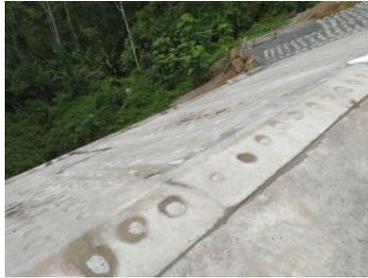
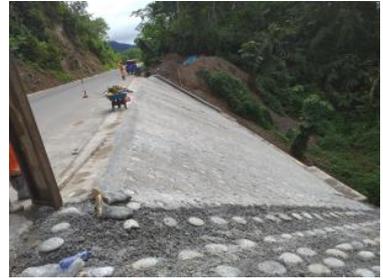
7

Actividades:
 emboquillado

En la progresiva Km. 74+279 se esta construyendo por el margen izquierdo de la via una mandil emboquillado de piedra

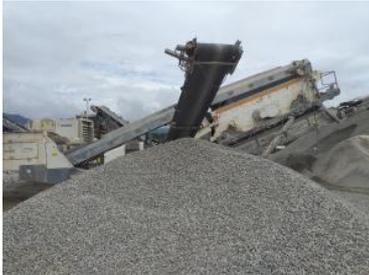
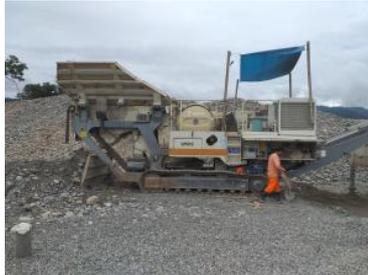
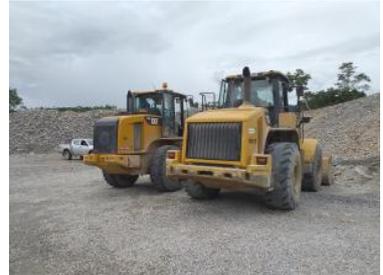
8

Actividades:
 Verificación de recursos en campo: Equipos chancadora, zarandas , etc.

En la progresiva Km. 86+540 se ubica la cantera manshayacu donde la empresa Malaga cuenta con los siguientes recursos: Un chancadora primaria, 2 zarandeadoras moviles , 1 zaranda fija y 2 cargadores frontales

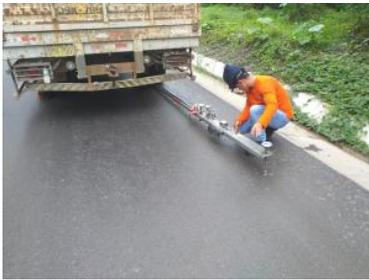
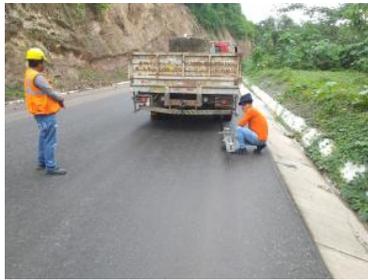
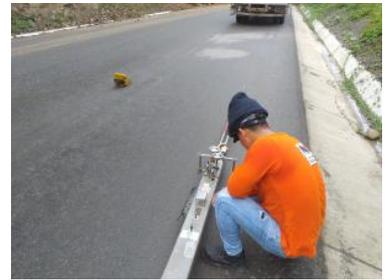
9

Actividades:
 Visita de seguimiento en campo: Viga de benkelman

CDescripcion_____:
 En la progresiva Km. 78+350 se realiza la prueba de deflexión utilizando la viga benkelman

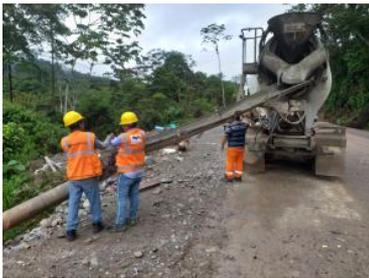
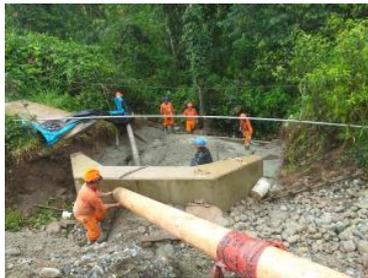
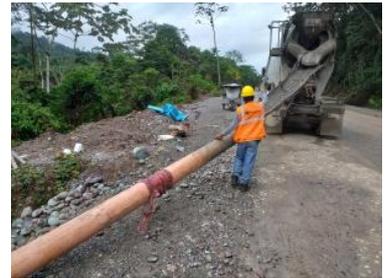
10

Actividades:
 Visita de seguimiento en campo: vaciado de emboquillado

CDescripcion_____:
 En la progresiva 58+250 se esta realizando el vaciado de concreto de 175 Kg/cm2 a los 28 días para emboquillado de piedra en la salida de la alcantarilla.

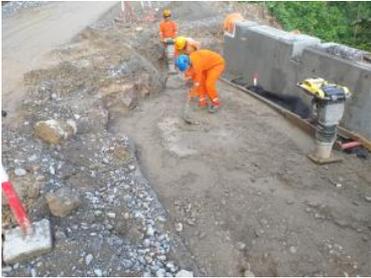
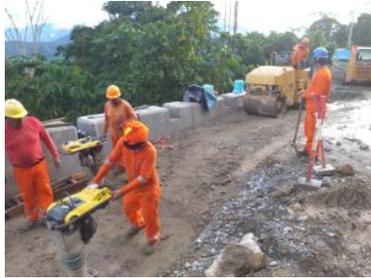
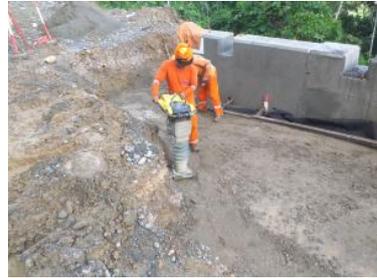
11

Actividades:
Visita de seguimiento en campo: Compactación de relleno

CDescripcion_____:
En la progresiva Km. 44+008 se ha colocado una alcantarilla TMC de 48 " ahora se esta realizando el relleno y la compactación con equipo vibroapisonador y con mini compactadora de rodillos.
