## BITACORA ELECTRÓNICA DE OBRA

### REGISTRO DE LA BITACORA Y FOTO DEL CUADERNO DE OBRA

Confir ma Bitaco ra:	Nro Infor me:  Infor me N° 19	Fecha Informe: 18-06-2019	Nombre De La Obra: Carretera Oyon- Ambo, Tramo II: Dv. Cerro de Pasco- Dv. Chacayan	Personal Encargado: OMAR LENIN CUESTAS HUALLPA
-------------------------------	--	------------------------------	--	--

Mantenimiento de la Vía - Trabajos de Corte y Eliminación de Material Excedente

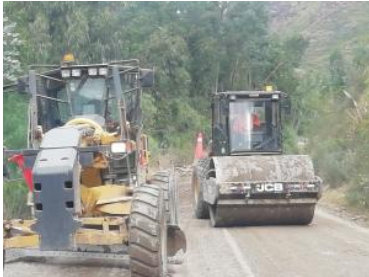
**Foto1:**

(Km 219+400) Se realizaron los trabajos de perfilado y/o nivelado de la rasante con Motoniveladora, riego con cisterna y compactado con rodillo, la finalidad es para cumplir con el requerimiento de la población y evitar la polvo debido a la transitabilidad de los vehículos por la zona.
