## BITACORA ELECTRÓNICA DE OBRA

### REGISTRO DE LA BITACORA Y FOTO DEL CUADERNO DE OBRA

<b>Confirma Bitacora:</b> Si	<b>Nro Informe:</b> 112	<b>Fecha Informe:</b> 19-06-2019	<b>Nombre De La Obra:</b> Carretera Moquegua - Omate - Arequipa Tramo: Il km. 35 al km. 153.50	<b>Personal Encargado:</b> LUZMILA GUERRA MOTTA
---------------------------------	----------------------------	-------------------------------------	---	--

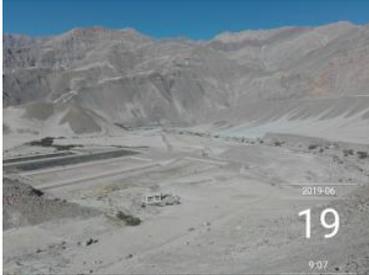
**Foto1:**

Vista panorámica de la cantera San Lorenzo (foto N° 1)

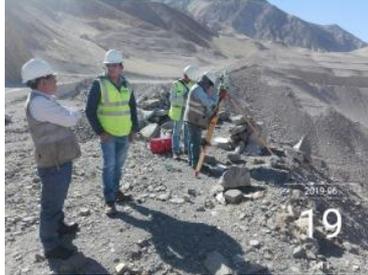
**Foto2:**

El reconocimiento de cantera se realiza de forma conjunta con los ingenieros Willy Allccarima Crisóstomo Esp. En Trazo, Topografía, Diseño Vial, Señalización y Seguridad Vial de la dirección de Supervisión de PVN y Hugo De la Cruz Castillo Especialista en Especialista en trazo y topografía de la supervisión de obra (foto N° 2)

Se realizan trabajos de replanteo de cantera con el apoyo de los ingenieros técnicos topógrafos de la dirección de Supervisión de PVN y de la supervisión de obra (foto N° 2)

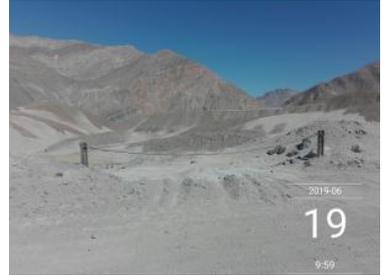
**Foto3:**

El único acceso con se cuenta a la cantera San Lorenzo a la fecha se encuentra bloqueada por lo que no fue posible ingresar (foto N° 3)

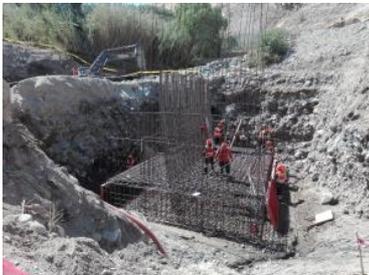
**Foto1:**

De los trabajos de construcción del puente Moro Moro se aprecia presencia de óxido en la mayoría de las varillas de acero presentadas.

- Armado de acero para zapata de estribo en lado izquierdo (fotos N°s 1 y 3) con presencia de óxido en la mayoría de las varillas de acero presentadas.

Se sugiere que los especialistas en puentes y/o estructuras y obras de arte de la supervisión de obra pudieran realizar el informe técnico correspondiente a efectos de la presencia de óxido en la mayoría de las varillas de acero presentadas para la construcción de estribos en el puente Moro Moro

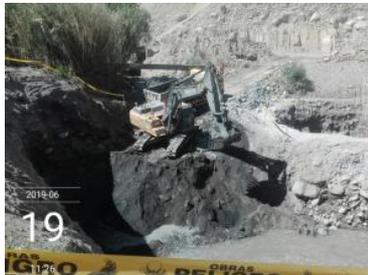
**Foto2:**

- Encofrado zapata de estribo en lado izquierdo (foto N° 3)
- Excavación para estribo lado derecho (foto N° 2), la infiltración de agua es eliminada con el apoyo de un equipo de bombeo. Se ha tomado conocimiento que el material producto de estas excavaciones es transportado al DME ubicado en la progresiva 92+300 aproximadamente

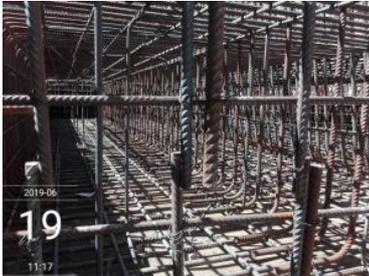
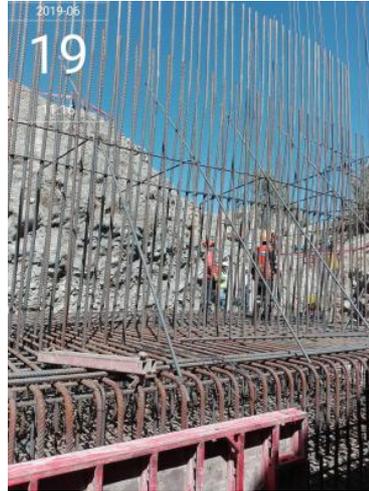
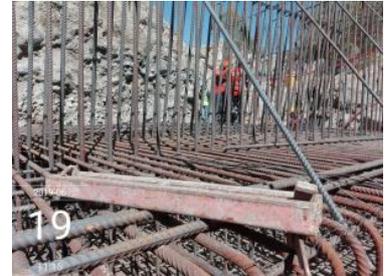
Se aprecia que la mayoría de las varillas de acero que viene siendo utilizada en el armado de acero para construcción de estivos presenta oxido (fotos N°s 1, 2 y 3).

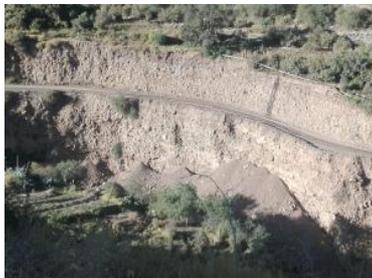
**Foto1:**

De la caída de material al cauce del río Salado en las progresivas 112+800 y 113+300 aproximadamente, es de indicar que no se aprecia empozamiento y/o represamiento alguno.

Vista panorámica de la caída de material hacia el cauce del río en la progresiva 112+800 aproximadamente (foto N° 1). En el mes de febrero en el tramo descrito se presentó socavación en talud inferior (a orillas del río salado) además de presentarse en la plataforma líneas de corte que por el tránsito vehicular pudo haber cedido, por lo cual la Municipalidad Provincial de General Sánchez Cerro como parte de trabajos de prevención por emergencias realizo el corte y desquinche de talud superior a fin de ampliar el ancho de la plataforma, mejorar la transitabilidad y evitar posibles accidentes.

Es preciso indicar que, después de los trabajos realizados por Municipalidad Provincial de General Sánchez Cerro, se produjeron diversos derrumbes en los tramos descritos que por gravedad cayeron al cauce del río salado.

Del material caído hacia el cauce del río Salado producto de derrumbes y movimiento de tierras en las progresivas 112+800 y 113+300 aproximadamente, se sugiere su remoción en la medida de lo posible.

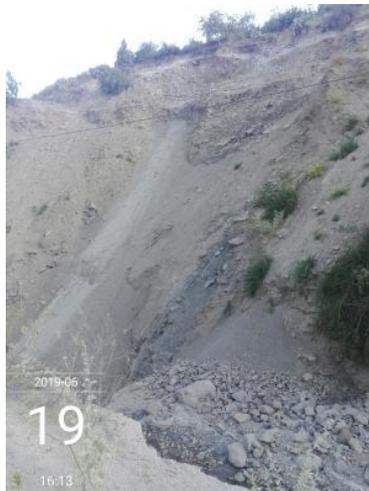
**Foto2:**

Vista panorámica de la caída de material hacia el cauce del río en la progresiva 113+300 aproximadamente (foto N° 2). En el mes de febrero en el tramo descrito se tuvo pérdida parcial de plataforma, por lo cual la Municipalidad Provincial de General Sánchez Cerro como parte de trabajos por emergencias realizo el corte y des quinche de talud superior a fin de ampliar el ancho de la plataforma, mejorar la transitabilidad y evitar posibles accidentes.

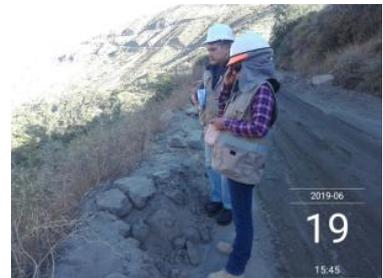
**Foto3:**

La inspección visual se realiza de forma conjunta con los ingenieros Juan Manuel Pizango Cárdenas Especialista en Impacto Ambiental de obras viales y Miztzzi Natalia Pastor Guevara Cadista de la supervisión de obra (foto N° 3)
