BITACORA ELECTRÓNICA DE OBRA

REGISTRO DE LA BITACORA Y FOTO DEL CUADERNO DE OBRA

Confirma Bitacora: Si	Nro Informe: 121	Fecha Informe: 18-06-2019	Nombre De La Obra: Carretera Juanjui-Tocache, tramo Pizana - La Polvora - Pizarron - Perlamayo - Campanilla	Personal Encargado: BORIS WALTER AYLLÓN CARCELÉN
---------------------------------	----------------------------	-------------------------------------	--	---

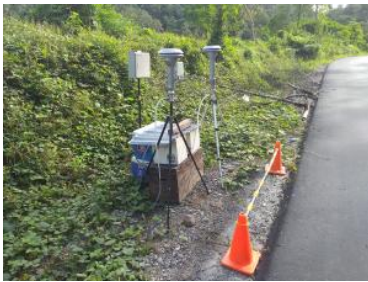
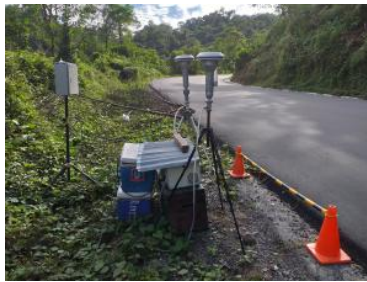
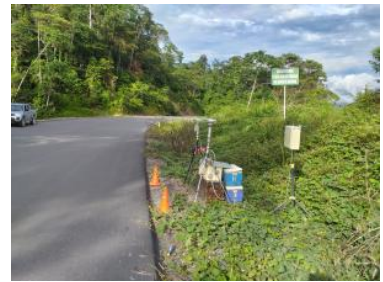
1

Actividades:
Visita de seguimiento en campo: Monitoreo ambiental (aire)

CDescripcion_____:
En la progresiva Km. 32+550 se continua con el monitoreo ambiental, donde se esta midiendo el aire

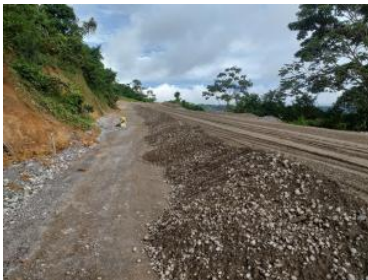
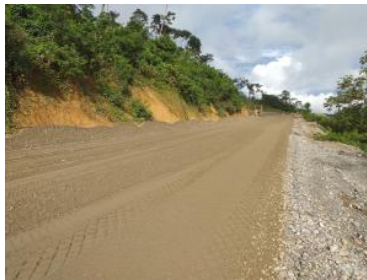
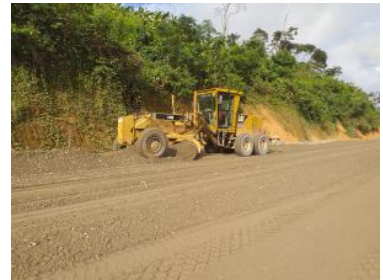
2

Actividades:
Visita de seguimiento en campo: Construcción de sub base

CDescripcion_____:
En la progresiva Km. 38+300 a 38+600 se continua con la construcción de sub- base con material granular.

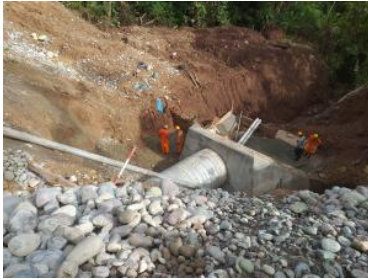
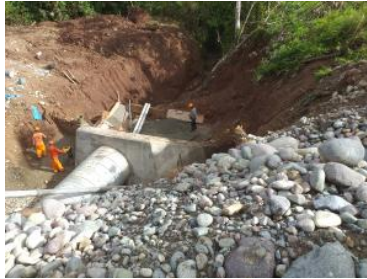
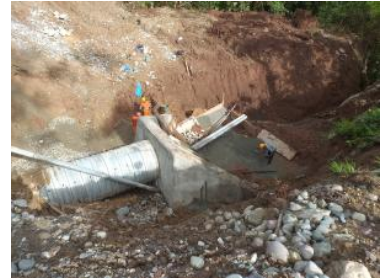
3

Actividades:
 Visita de seguimiento en campo: Compactación y emboquillado

En la progresiva Km. 38+695 se esta realizando la compactación de relleno en los lados del cabezal de alcantarilla, en la zona de salida se esta construyendo un emboquillado de concreto y piedra.

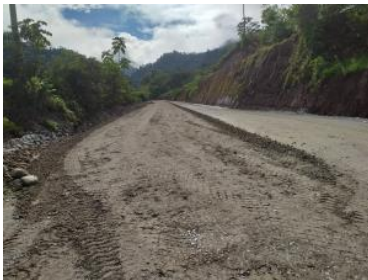
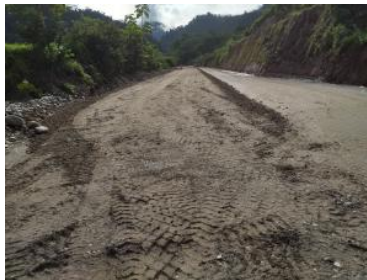
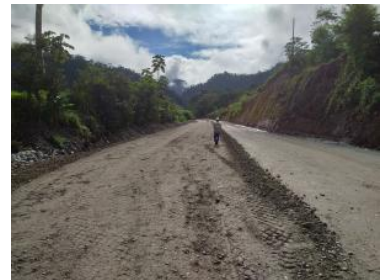
4

Actividades:
 Visita de seguimiento en campo: Conformación de terraplén

En las progresivas Km. 38+700 a 38+900 se esta realizando la conformación de terraplén. (corona)

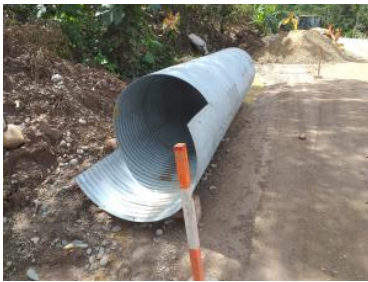
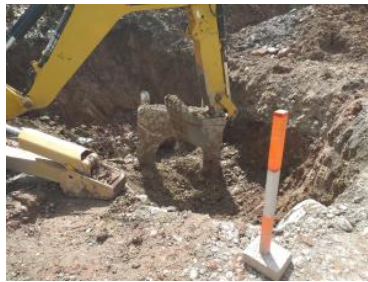
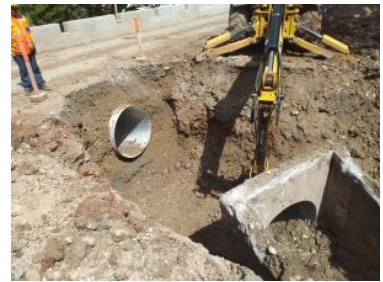
5

Actividades:
Visita de seguimiento en campo: Alcantarilla TMC de 48"

CDescripcion_____:
En la progresiva Km. 65+215 se esta colocando la mitad de alcantarilla TMC de 48 " en el margen izquierdo de la calzada

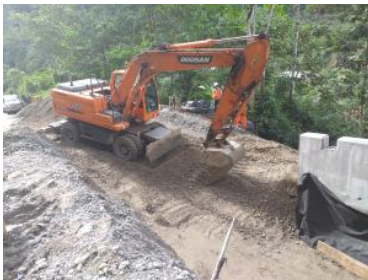
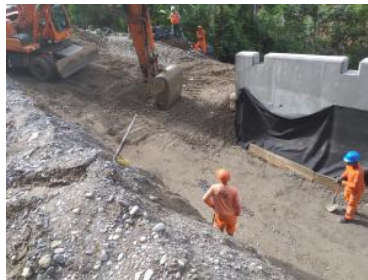
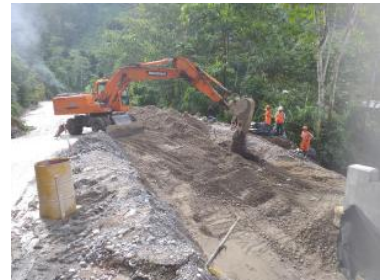
6

Actividades:
Visita de seguimiento en campo: Rellenos con roca

CDescripcion_____:
En la progresiva KM. 40+180 se realiza la colocación de rocas en un lado de muro construido y se rellena con material granular, para dar estabilidad a esta zona.

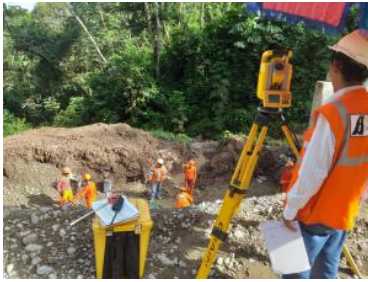
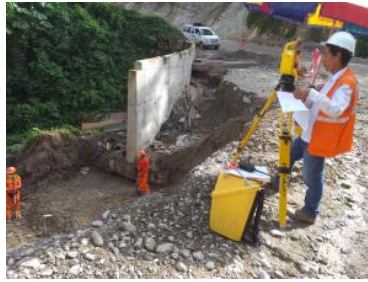
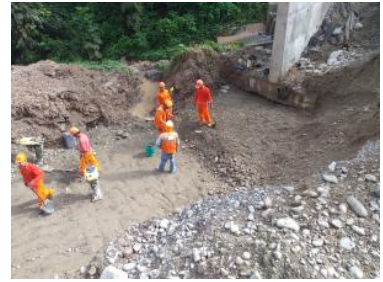
7

Actividades:
Visita de seguimiento en campo: Replanteo

CDescripcion_____:
En la progresiva 42+180 se realiza el replanteo de los puntos importantes de la excavación donde se construirán muros

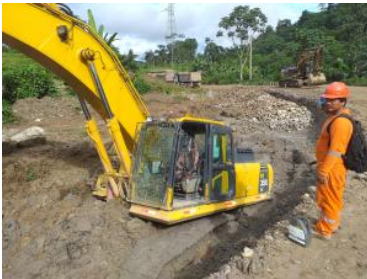
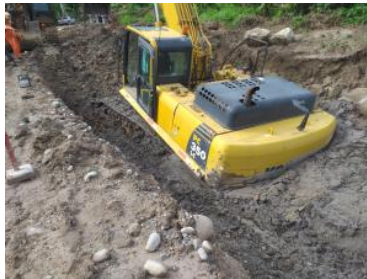
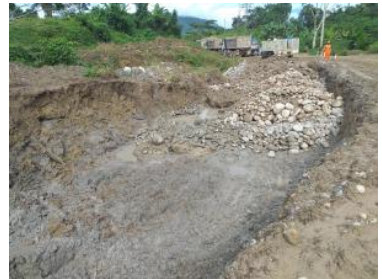
8

Visita de seguimiento en campo: Auxilio de excavadora atoyada en el fango

En ls progresiva 43+000 se realizan trabajos de mejoramientos de suelos, una excavadora de oruga se quedo atrapada en el fango, por la presencia de aguas subterranas que humedecen el suelo, en esta zona es necesaria una sobreexcavación para el mejoramiento de los suelos.

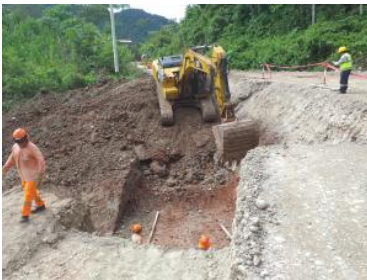
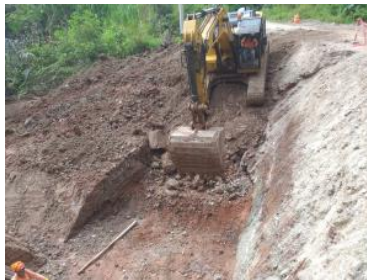
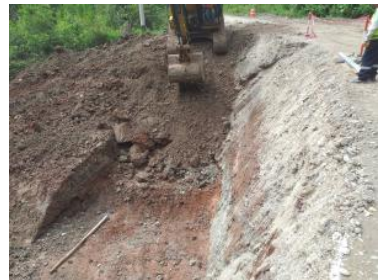
9

Visita de seguimiento en campo: Excavación

En la progresiva Km. 54+550 se realiza excavación para la construcción de estructuras

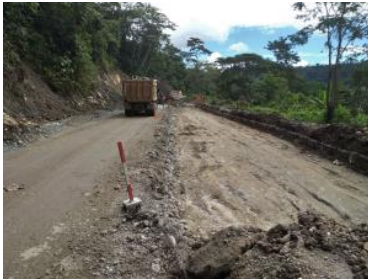
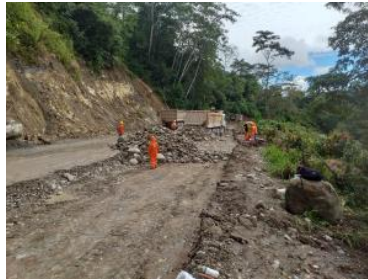
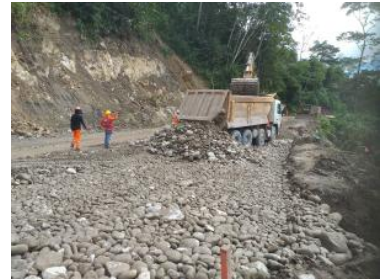
10

Visita de seguimiento en campo: Mejoramiento de suelos.

En las progresivas Km. 59+000 a 59+200 se esta realizando el mejoramiento de los suelos, excavando el suelo y colocando material granular over.

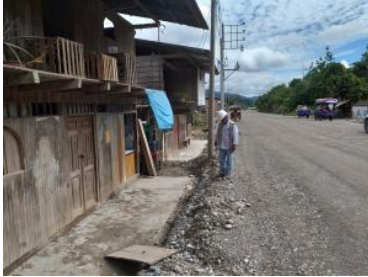
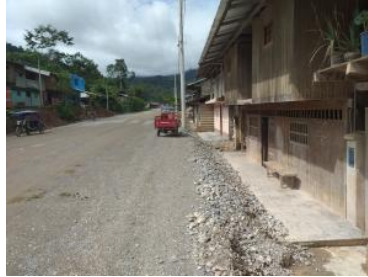
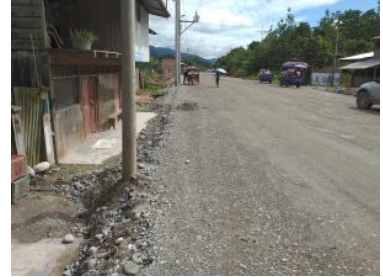
11

Visita de seguimiento en campo: Viviendas del sector que interfieren la Construcción de terraplén (nivel subrasante)

En la progresiva 62+150 existen varias viviendas que estan interfiriendo en la construcción a nivel sub-rasante, cuando se construya a nivel de rasante se invade las veredas existentes , es de urgencia la remoción o desplazamiento de estas viviendas de madera, respetando el retiro reglamentario.para poder continuar los trabajos en este sector.

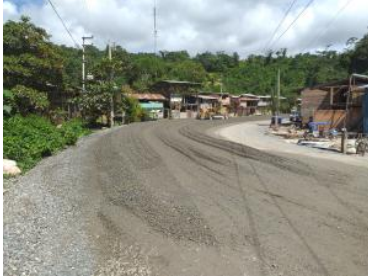
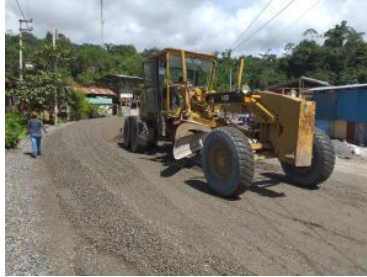
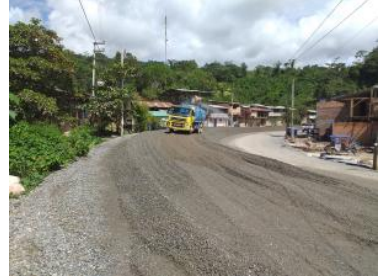
12

Actividades:
 Visita de seguimiento en campo: Construcción de base

En la progresiva Km. 68+000 a 68+100 se esta realizando la construcción de bases utilizando una motoniveladora, una camión cisterna de agua y dos vibrocompactadora de rodillos

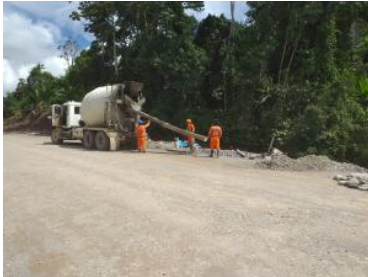
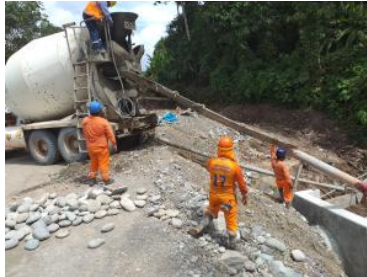
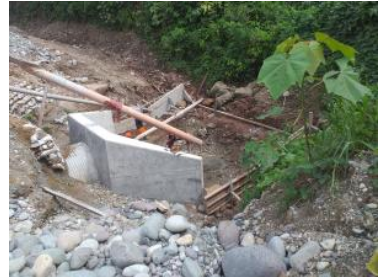
13

Actividades:
 Visita de seguimiento en campo: Vaciado de emboquillado

En la progresiva KM. 58+021 se inicia el vaciado con camion Mixer del emboquillado de concreto y piedra en la salida del cabezal de alcantarilla
