BITACORA ELECTRÓNICA DE OBRA

REGISTRO DE LA BITACORA Y FOTO DEL CUADERNO DE OBRA

Confirma Bitacora: Si	Nro Informe: 122	Fecha Informe: 19-06-2019	Nombre De La Obra: Carretera Juanjui-Tocache, tramo Pizana - La Polvora - Pizarron - Perlamayo - Campanilla	Personal Encargado: BORIS WALTER AYLLÓN CARCELÉN
---------------------------------	----------------------------	-------------------------------------	---	--

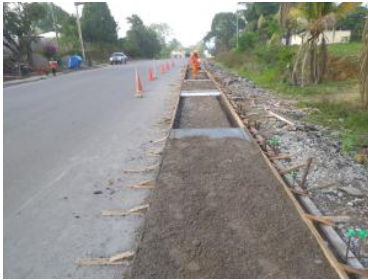
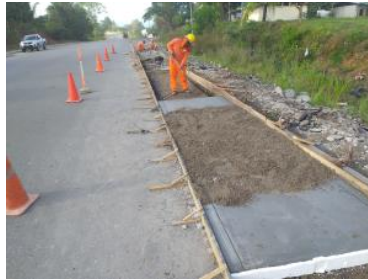
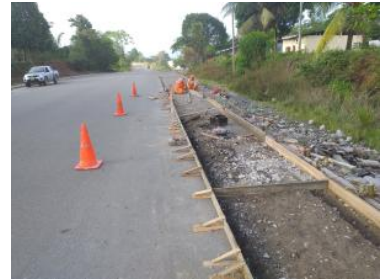
1

Actividades:
Visita de seguimiento en Campo: Construcción de veredas

CDescripcion_____:
En las progresivas Km. 2+595 a 2+740 se esta construyendo veredas en el margen izquierdo de la via.

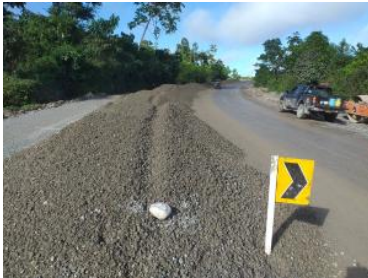
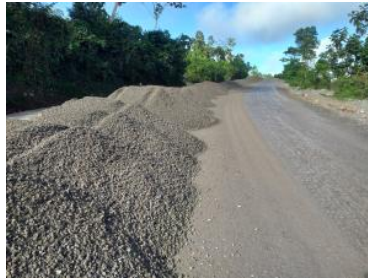
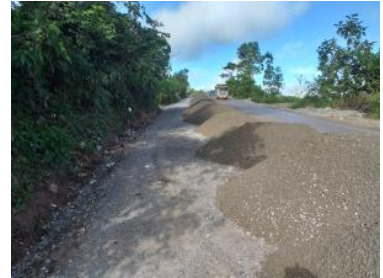
2

Actividades:
Visita de seguimiento en campo: Construcción de sub-bases

CDescripcion_____:
En las progresivas 36+500 a 36+700 se ha encamellonado el material granular para la construcción de sub-base

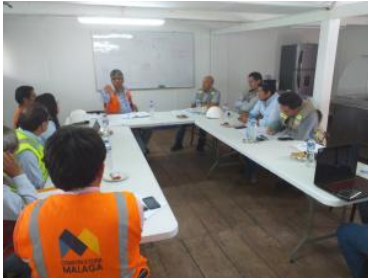
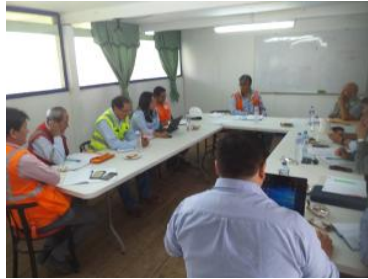
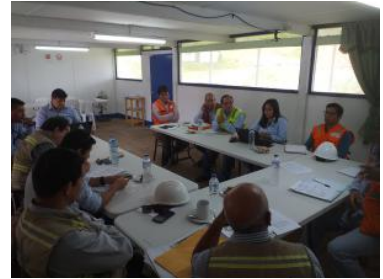
3

Visita de seguimiento en campo: Reunión con especialistas, en el campamento de Johesa

En la progresiva Km. 37+400 se realiza reunión de trabajo entre especialistas de la Supervisión y el Consorcio Integración Vial en el campamento de la empresa Johesa

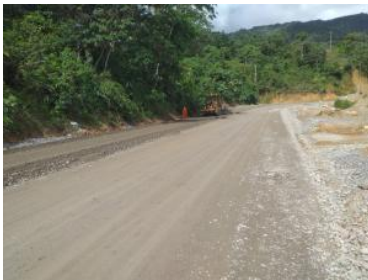
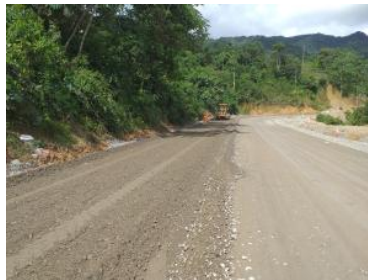
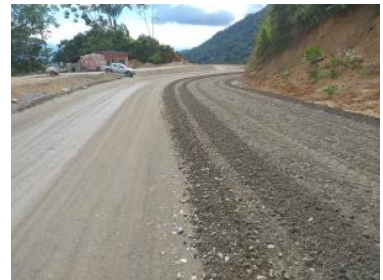
4

Visita de seguimiento en campo: Conformación de terraplén

En la progresiva 38+200 a la 38+600 se realiza la conformación del terraplén (nivel subrasante)

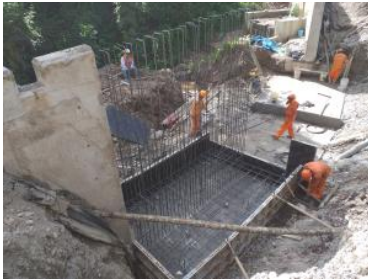
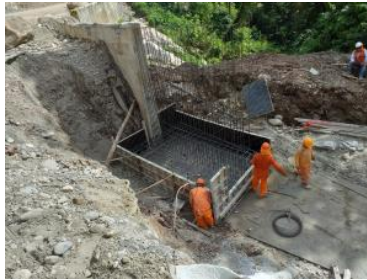
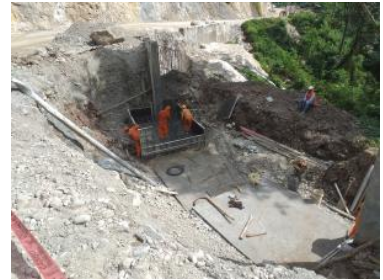
5

Actividades:
 Visita de seguimiento en campo: Refuerzo metálico

CDescripcion_____:
 En la progresiva Km. 42+190 se realiza el refuerzo metálico para la construcción de muro de concreto armado

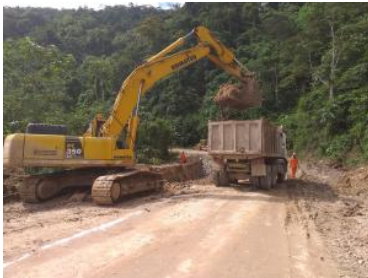
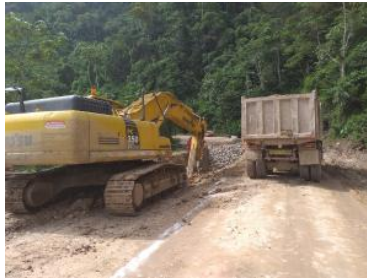
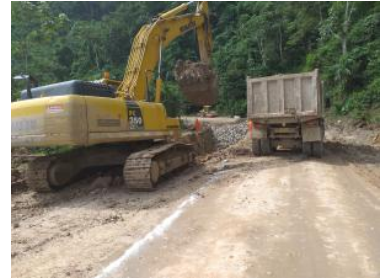
6

Actividades:
 Visita de seguimiento en campo: Mejoramiento de suelos (Construcción de Espolón)

CDescripcion_____:
 En la progresiva Km. 43+200 se esta realizando la construcción de un espolón como mejoramiento de los suelos.

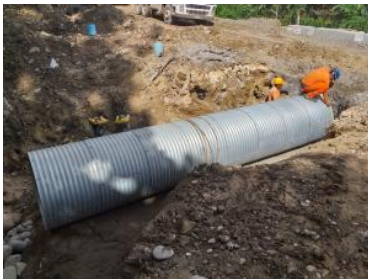
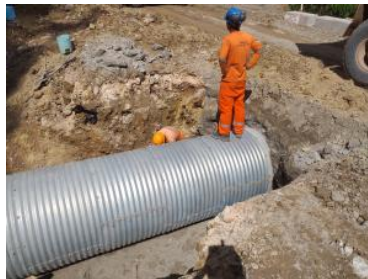
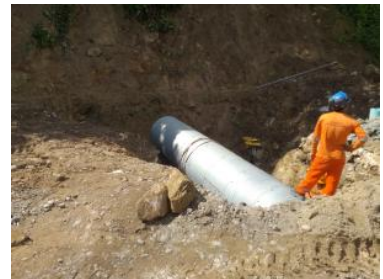
7

Actividades:
 Visita de seguimiento en campo: Colocación de alcantarilla TMC de 48 "

CDescripcion_____:
 En la progresiva Km. 44+008 se ha colocado una alcantarilla TMC de 48 " (mitad de alcantarilla en el margen izquierdo de la vía)

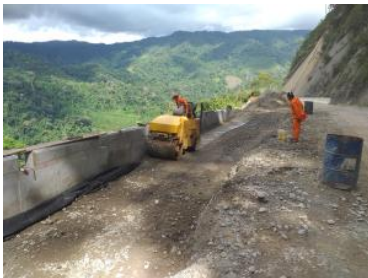
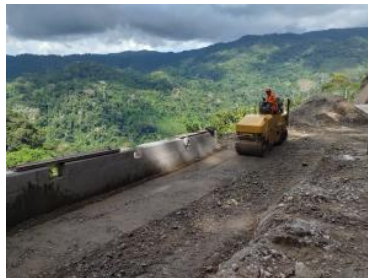
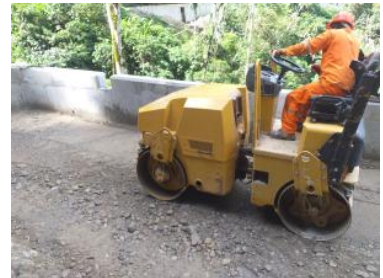
8

Actividades:
 Visita de seguimiento en campo: Rellenos en zona de muros

CDescripcion_____:
 En la progresiva Km. 44+880 a la 44+900 se esta realizando un la compactación de rellenos a los lados de muros

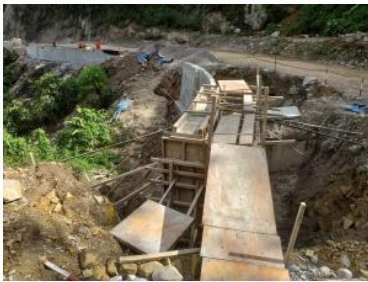
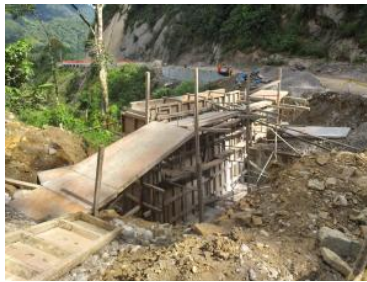
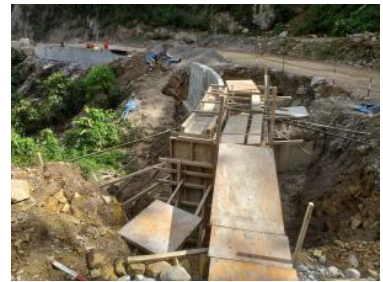
9

Actividades:
 Visita de seguimiento en campo: Vaciado de concreto en muro de concreto ciclopeo.

CDescripcion_____:
 En la progresiva Km. 44+990 se realiza el vaciado de concreto de $F'c = 140 \text{ kg / cm}^2$ a los 28 días para muro de concreto ciclopeo.

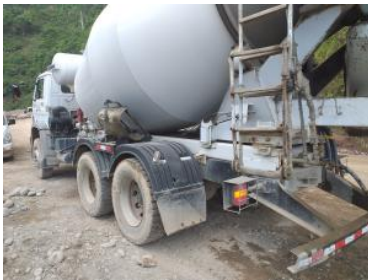
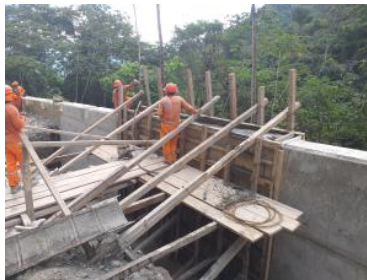
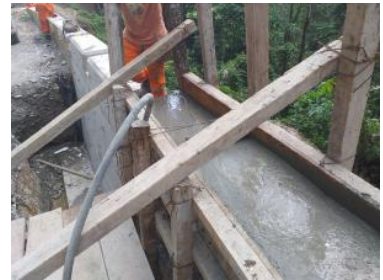
10

Actividades:
 Visita de seguimiento en campo : Vaciado de concreto para muro de concreto ciclopeo

CDescripcion_____:
 En la progresiva KM. 42+070 se esta realizando el vaciado de concreto para la construcción de un muro de concreto ciclopeo

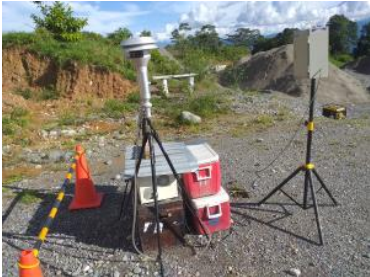
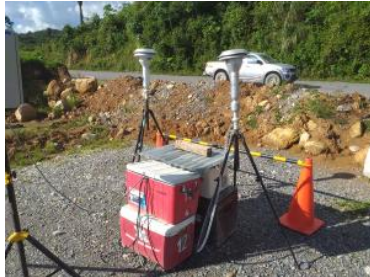
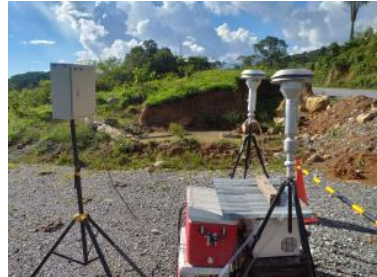
11

Actividades:
Visita de seguimiento en campo : Monitoreo ambiental

CDescripcion_____:
En la progresiva KM 22+500 se ha colocado un equipo de monitoreo ambiental (aire)
