## BITACORA ELECTRÓNICA DE OBRA

<b>Confirma Bitacora:</b> Si	<b>Nro Informe:</b> 123	<b>Fecha Informe:</b> 20-06-2019	<b>Nombre De La Obra:</b> Carretera Juanjui-Tocache, tramo Pizana - La Polvora - Pizarron - Perlamayo - Campanilla	<b>Personal Encargado:</b> BORIS WALTER AYLLÓN CARCELÉN
---------------------------------	----------------------------	-------------------------------------	--	---

**Panel Fotográfico de la Bitacora de Obras**

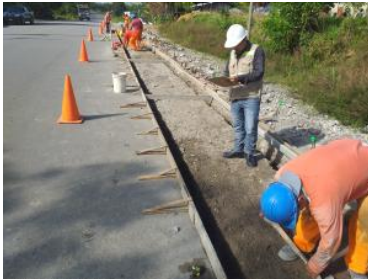
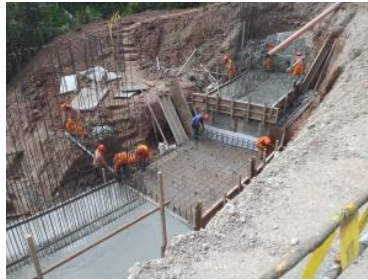
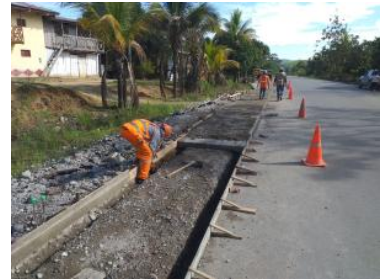
1 En la progresiva Km. 2+595 a 2+740 se esta construyendo veredas de concreto de F'c= 175 kg/cm2 a los 28 dias ( margen izquierdo de la vía )

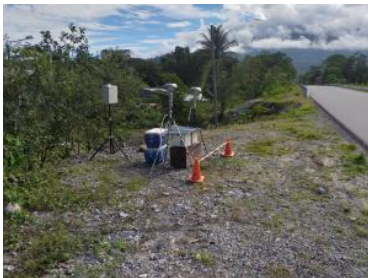
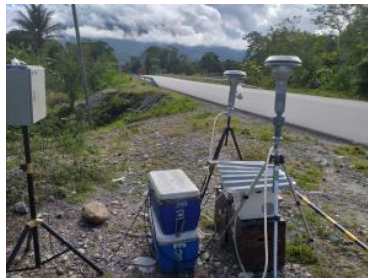
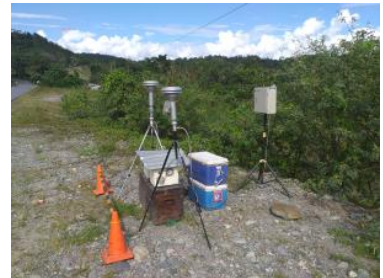
2 En la progresiva Km. 15+000 se ha instalado una estación de monitoreo ambiental , para medición del aire.

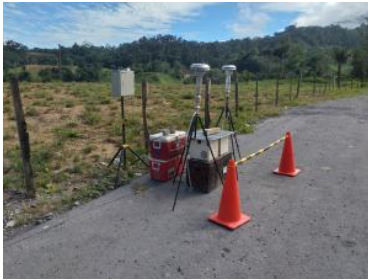
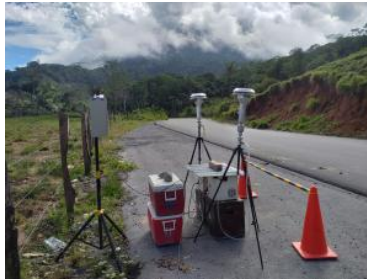
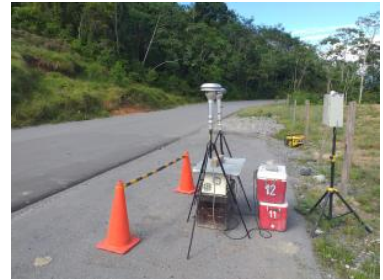
**CDescripcion\_\_\_\_\_:**  
 En la progresiva Km. 18+880 se ha instalado la segunda estación de monitoreo ambiental ( medición de aire )

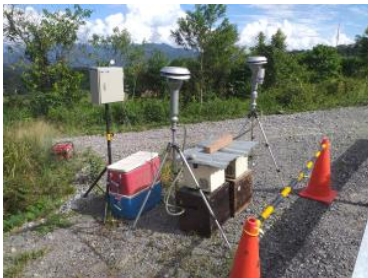
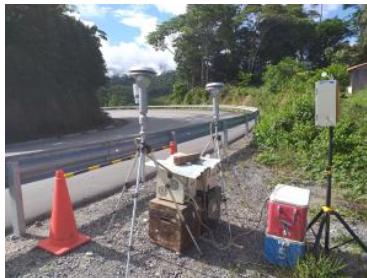
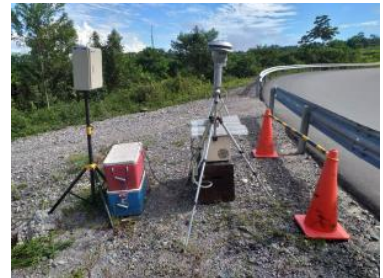
**CDescripcion\_\_\_\_\_:**  
 En la progresiva Km. 20+330 se ha instalado la tercera estación de monitoreo ambiental ( medición del aire )

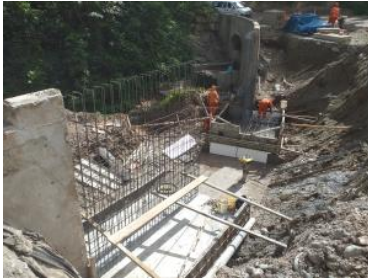
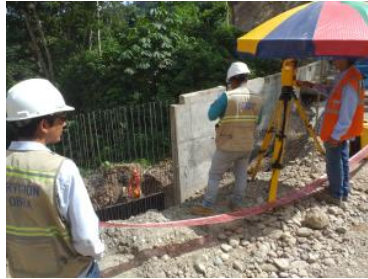
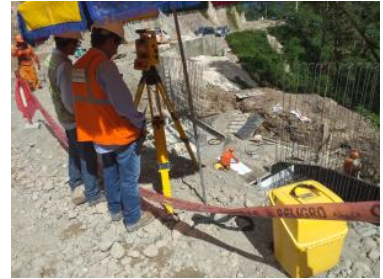
En las progresivas Km. 42+186,64 a la 42+202,36 se ubica la zona donde se construyen las zapatas de muros de concreto armado, la supervisión verifica los puntos importantes del encofrado para autorizar la liberación de las zapatas para el vaciado.

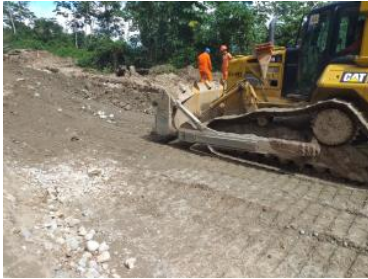
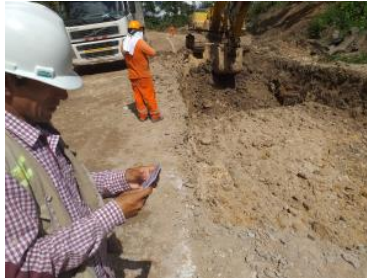
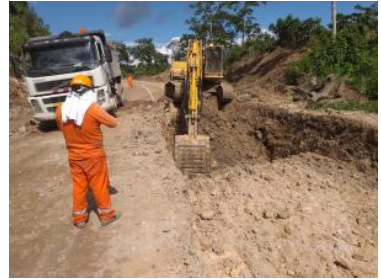
En la progresiva Km. 43+300 se realiza el mejoramiento de los suelos, en esta zona se están presentando aguas subterráneas, donde es preciso el incremento de las excavaciones y la construcción de espolones para el desvío de la escorrentía subterránea

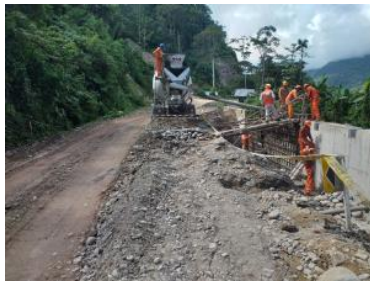
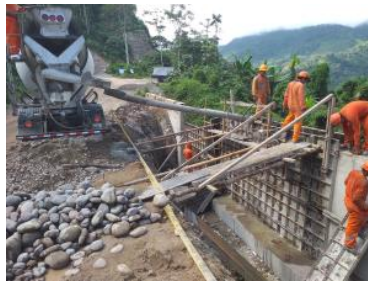
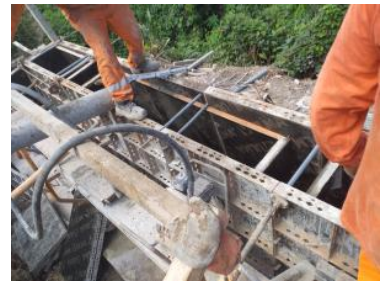
En la progresiva Km. 43+855 al 43+885 se esta vaciando un muro de concreto ciclopeo de F'c= 140 kg/cm2 a los 28 días.

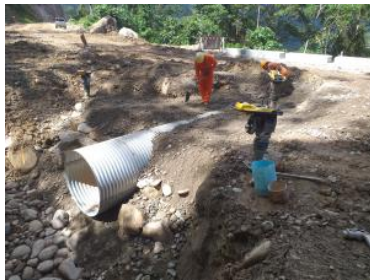
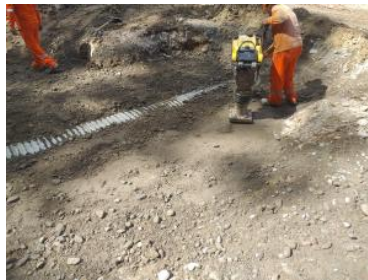
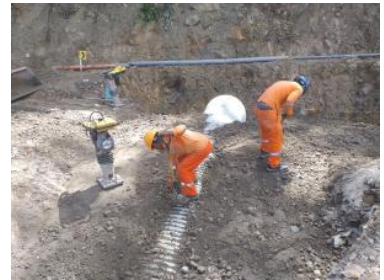
En la progresiva Km. 44+008 se realiza el relleno compactado con vibroapisonador de una alcantarilla TMC de 48 "

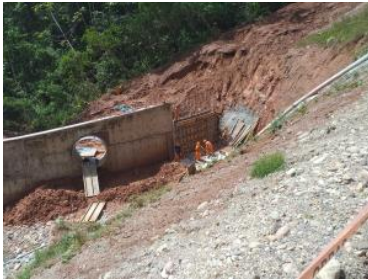
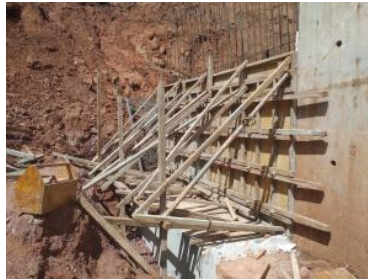
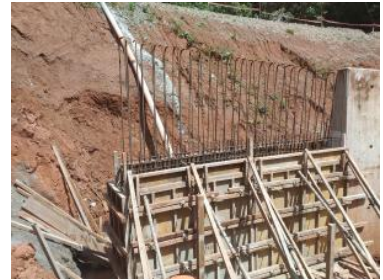
**CDescripcion\_\_\_\_\_:**  
 En la progresiva Km. 54+200 se esta realizando el encofrado de madera y el refuerzo metálico de muro de concreto armado

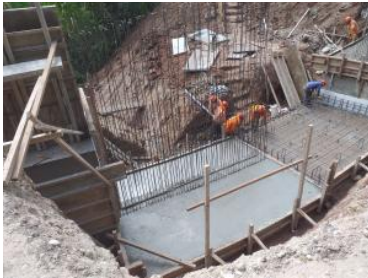
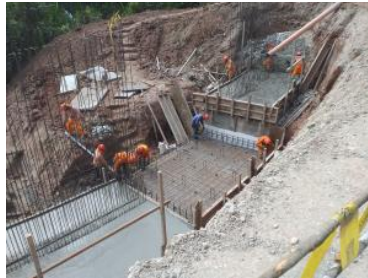
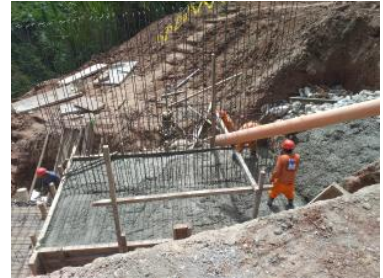
**CDescripcion\_\_\_\_\_:**  
 En la progresiva Km. 54+548.07 a 54+575 se esta realizando el vaciado de concreto de  $F'c = 210 \text{ kg/cm}^2$  a los 28 días para dos zapatas de muros de concreto armado

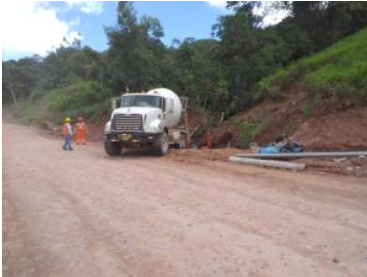
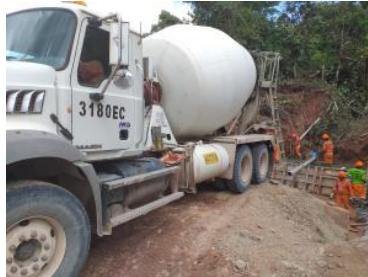
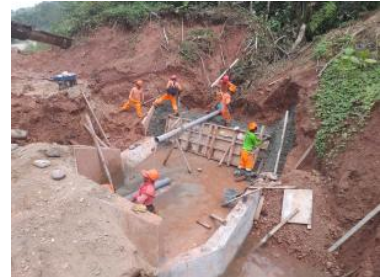
En la progresiva KM. 55+867 se esta realizando el vaciado con camión mezclador de un concreto  $F'c= 175Kg/cm^2$  a los 28 dias para la construcción de emboquillado a la entrada del cabezal de alcantarilla.

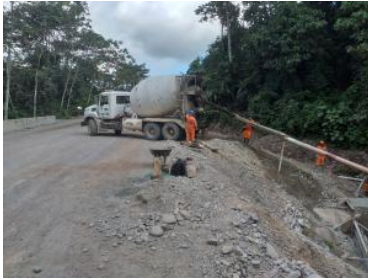
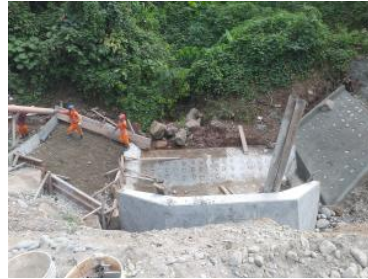
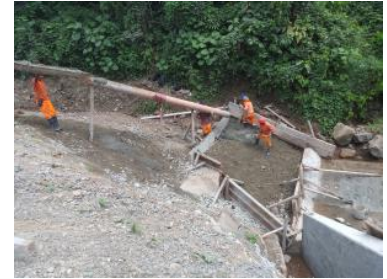
En la progresiva Km. 58+021 se realiza el vaciado de concreto  $F'c= 175 \text{ Kg/cm}^2$  a los 28 días para la construcción de emboquillado de piedra en la entrada del cabezal de alcantarilla.
