## BITACORA ELECTRÓNICA DE OBRA

### REGISTRO DE LA BITACORA Y FOTO DEL CUADERNO DE OBRA

<b>Confirma Bitacora:</b> Si	<b>Nro Informe:</b> 124	<b>Fecha Informe:</b> 21-06-2019	<b>Nombre De La Obra:</b> Carretera Juanjui-Tocache, tramo Pizana - La Polvora - Pizarron - Perlamayo - Campanilla	<b>Personal Encargado:</b> BORIS WALTER AYLLÓN CARCELÉN
---------------------------------	----------------------------	-------------------------------------	--	---

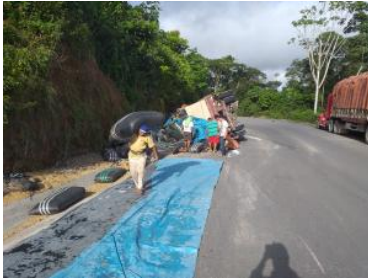
1

Visita de seguimiento en campo: Trailer volteado

En el Km. 31+100 ha ocurrido un incidente donde un trailer cargado de cafe se ha volteado por el desbalance de su carga, se le participo al ing. residente y se tomaron las medidas de seguridad de prevención en la vía.( colocación de señalizaciones )

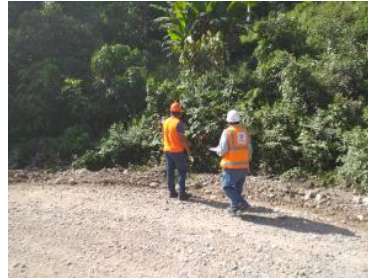
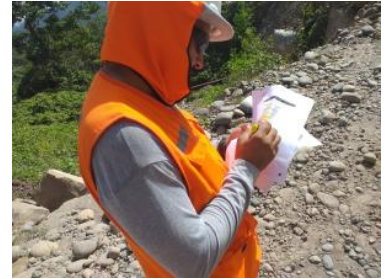
2

Visita de seguimiento en campo: reconocimiento de zonas inestables por parte de la consultora: AZIZE

En la progresiva Km. 53+150 los especialistas integrantes de la consultora AZIZE están realizando visita de reconocimiento a las zonas inestables de la vía.

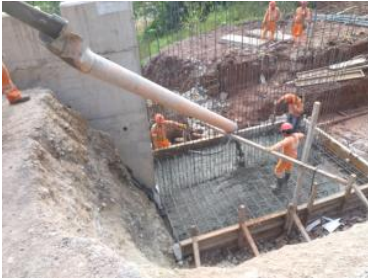
3

**Actividades:**  
 Visita de seguimiento en campo: Vaciado de zapata de muro

**CDescripcion** \_\_\_\_\_:  
 en la progresiva Km. 54+945 se esta realizando el vaciado de una zapata de un muro de concreto armado utilizando un camión mixer un concreto de F'c= 210 Kg/ cm2 a los 28 dias.

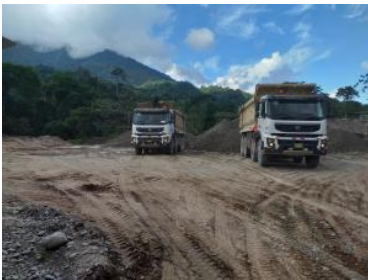
4

**Actividades:**  
 Visita de seguimiento en campo: Transporte de material granular

**CDescripcion** \_\_\_\_\_:  
 En la progresiva Km. 58+400 es el sitio de acopio del material granular que transportan los volquetes desde la Cantera Mlshollo

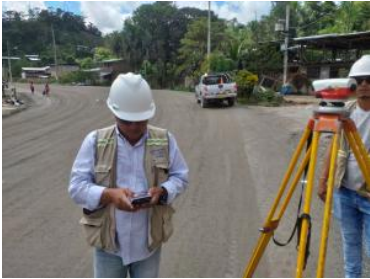
5

**Actividades:**  
 Visita de seguimiento en campo : nivelación de la via ( nivel de Base )

**CDescripcion** \_\_\_\_\_ :  
 En la progresiva KM. 69+080, la supervisión verifica la nivelación realizada por la contratista, para su liberación , en esta zona esta a nivel de base, luego de liberado se procederá a la imprimación asfáltica.

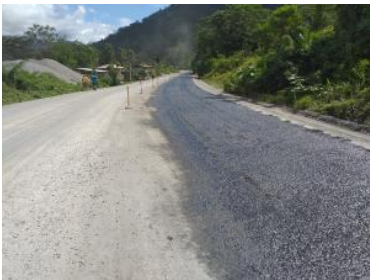
6

**Actividades:**  
 Visita de seguimiento en campo: Imprimación asfáltica

**CDescripcion** \_\_\_\_\_ :  
 En la progresiva Km. 69+620 se ha realizado la imprimación asfáltica desde la progresiva 69+620 a la 70+000 por el lado derecho de la vía.

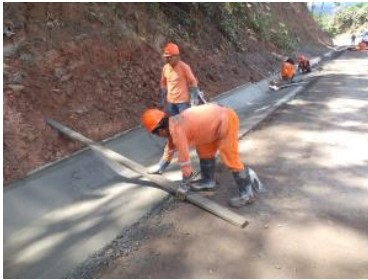
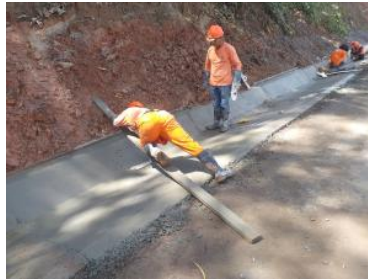
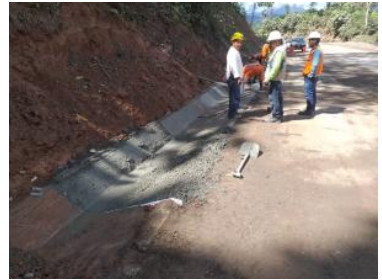
7

Visita de seguimiento en campo: Construcción de cunetas trapezoidales

Entre las progresivas 71+600 a 71+650 se ha construido nuevamente unas cunetas de concreto trapezoidales

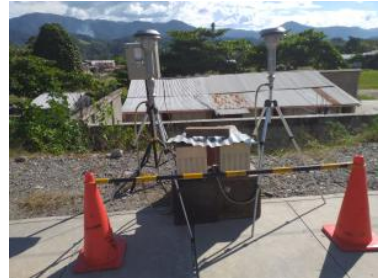
8

**Actividades:**  
Visita de seguimiento en campo: Monitoreo ambiental

En la progresiva Km. 7+000 se ha colocado una de las tres estaciones de monitoreo ambiental, para la medición del aire, estas estaciones se colocan a diario en todo el trayecto de la via, se recogen las muestras de los filtros diariamente y se cambian de lugar.
