BITACORA ELECTRÓNICA DE OBRA

REGISTRO DE LA BITACORA Y FOTO DEL CUADERNO DE OBRA

Confirma Bitacora: Si	Nro Informe: 124	Fecha Informe: 21-06-2019	Nombre De La Obra: Carretera Juanjui-Tocache, tramo Pizana - La Polvora - Pizarron - Perlamayo - Campanilla	Personal Encargado: BORIS WALTER AYLLÓN CARCELÉN
---------------------------------	----------------------------	-------------------------------------	--	---

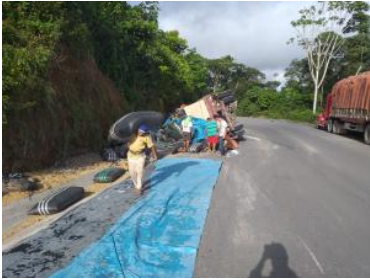
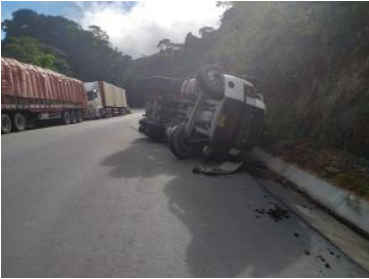
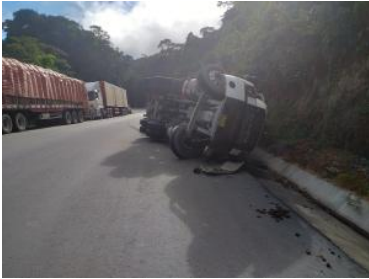
1

Actividades:
Visita de seguimiento en campo: Trailer volteado

CDescripcion_____:
En el Km. 31+100 ha ocurrido un incidente donde un trailer cargado de cafe se ha volteado por el desbalance de su carga, se le participo al ing. residente y se tomaron las medidas de seguridad de prevención en la vía.(colocación de señalizaciones)

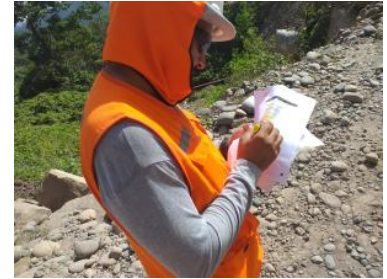
2

Visita de seguimiento en campo: reconocimiento de zonas inestables por parte de la consultora: AZIZE

En la progresiva Km. 53+150 los especialistas integrantes de la consultora AZIZE están realizando visita de reconocimiento a las zonas inestables de la vía.

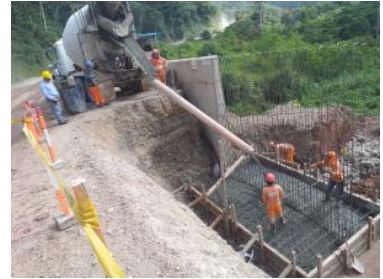
3

Actividades:
 Visita de seguimiento en campo: Vaciado de zapata de muro

CDescripcion _____:
 en la progresiva Km. 54+945 se esta realizando el vaciado de una zapata de un muro de concreto armado utilizando un camión mixer un concreto de F'c= 210 Kg/ cm2 a los 28 dias.

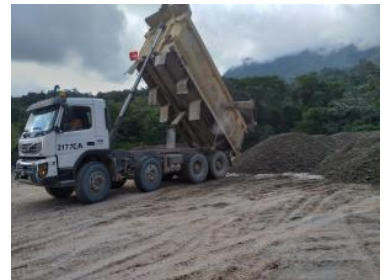
4

Actividades:
 Visita de seguimiento en campo: Transporte de material granular

CDescripcion _____:
 En la progresiva Km. 58+400 es el sitio de acopio del material granular que transportan los volquetes desde la Cantera Mlshollo

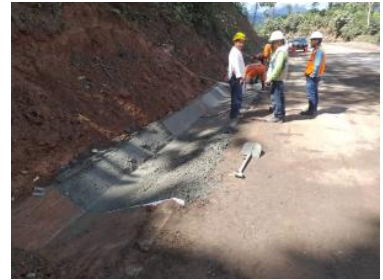
7

Visita de seguimiento en campo: Construcción de cunetas trapezoidales

Entre las progresivas 71+600 a 71+650 se ha construido nuevamente unas cunetas de concreto trapezoidales

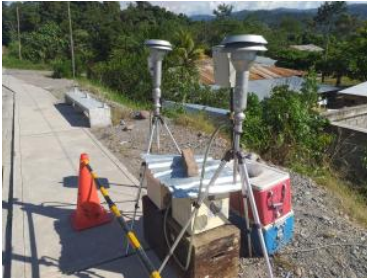
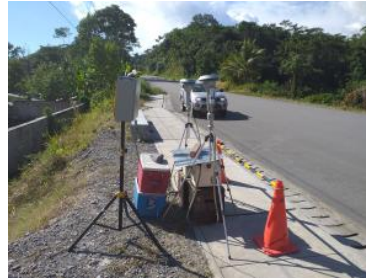
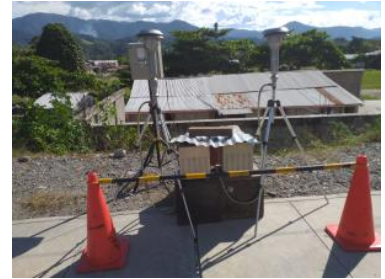
8

Visita de seguimiento en campo: Monitoreo ambiental

En la progresiva Km. 7+000 se ha colocado una de las tres estaciones de monitoreo ambiental, para la medición del aire, estas estaciones se colocan a diario en todo el trayecto de la via, se recogen las muestras de los filtros diariamente y se cambian de lugar.

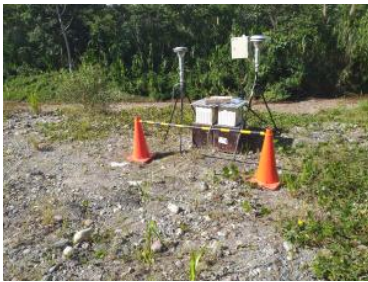
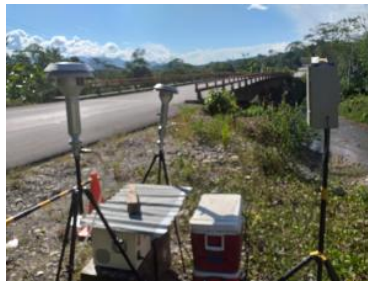
9

Actividades:
Visita de seguimiento en campo: Monitoreo Ambiental

CDescripcion_____:
En la progresiva Km. 6+740 se ha colocado el equipo de monitoreo ambiental. (monitoreo del aire)
