BITACORA ELECTRÓNICA DE OBRA

Confirma Bitacora: Si	Nro Informe: 124	Fecha Informe: 21-06-2019	Nombre De La Obra: Carretera Juanjui-Tocache, tramo Pizana - La Polvora - Pizarron - Perlamayo - Campanilla	Personal Encargado: BORIS WALTER AYLLÓN CARCELÉN					
Foto Bitacora:	Foto Bitacora 2:	Foto Bitacora 3:	Foto Bitacora 4:	Foto Bitacora 5:	Foto Bitacora 6:

Panel Fotográfico de la Bitacora de Obras

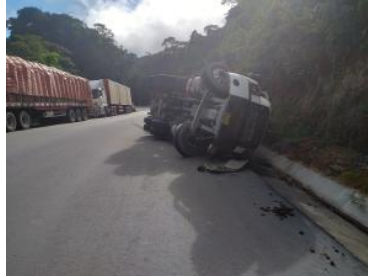
Visita de seguimiento en campo: Trailer volteado

En el Km. 31+100 ha ocurrido un incidente donde un trailer cargado de cafe se ha volteado por el desbalance de su carga, se le participo al ing. residente y se tomaron las medidas de seguridad de prevención en la vía.(colocación de señalizaciones)

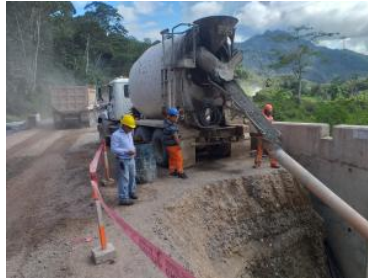
Actividades:
 Visita de seguimiento en campo: Vaciado de zapata de muro

CDescripcion _____:
 en la progresiva Km. 54+945 se esta realizando el vaciado de una zapata de un muro de concreto armado utilizando un camión mixer un concreto de F'c= 210 Kg/ cm2 a los 28 dias.

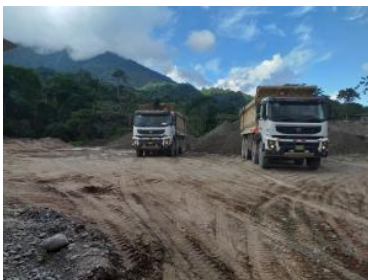
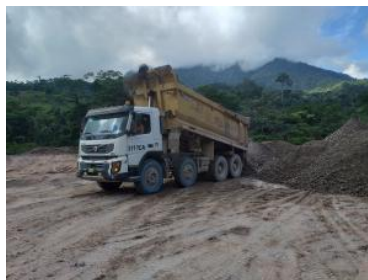
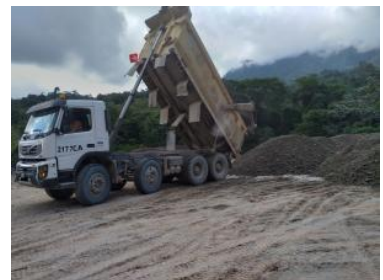
Actividades:
 Visita de seguimiento en campo: Transporte de material granular

CDescripcion _____:
 En la progresiva Km. 58+400 es el sitio de acopio del material granular que transportan los volquetes desde la Cantera Mlshollo

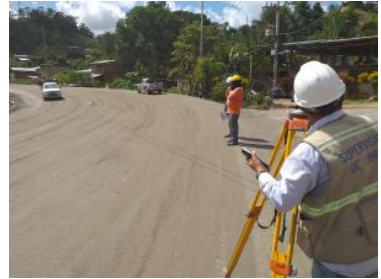
Actividades:
 Visita de seguimiento en campo : nivelación de la via (nivel de Base)

CDescripcion_____:
 En la progresiva KM. 69+080, la supervisión verifica la nivelación realizada por la contratista, para su liberación , en esta zona esta a nivel de base, luego de liberado se procederá a la imprimación asfáltica.

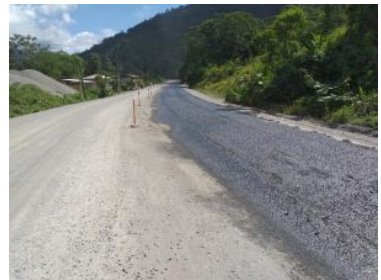
Actividades:
 Visita de seguimiento en campo: Imprimación asfáltica

CDescripcion_____:
 En la progresiva Km. 69+620 se ha realizado la imprimación asfáltica desde la progresiva 69+620 a la 70+000 por el lado derecho de la vía.

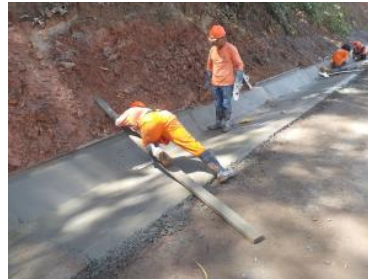
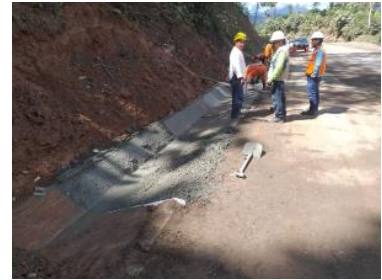
Visita de seguimiento en campo: Construcción de cunetas trapezoidales

Entre las progresivas 71+600 a 71+650 se ha construido nuevamente unas cunetas de concreto trapezoidales

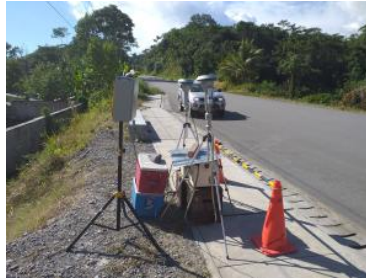
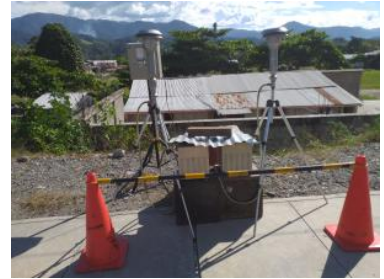
Visita de seguimiento en campo: Monitoreo ambiental

En la progresiva Km. 7+000 se ha colocado una de las tres estaciones de monitoreo ambiental, para la medición del aire, estas estaciones se colocan a diario en todo el trayecto de la via, se recogen las muestras de los filtros diariamente y se cambian de lugar.
