BITACORA ELECTRÓNICA DE OBRA

Confirma Bitacora: Si	Nro Informe: 124	Fecha Informe: 21-06-2019	Nombre De La Obra: Carretera Juanjui-Tocache, tramo Pizana - La Polvora - Pizarron - Perlamayo - Campanilla	Personal Encargado: BORIS WALTER AYLLÓN CARCELÉN					
Foto Bitacora:	Foto Bitacora 2:	Foto Bitacora 3:	Foto Bitacora 4:	Foto Bitacora 5:	Foto Bitacora 6:

PANEL FOTOGRAFICO

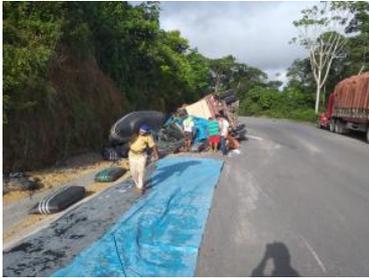
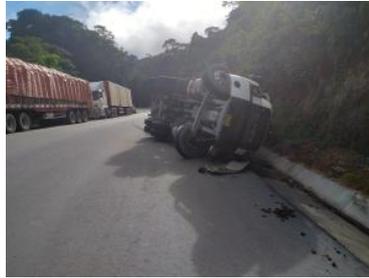
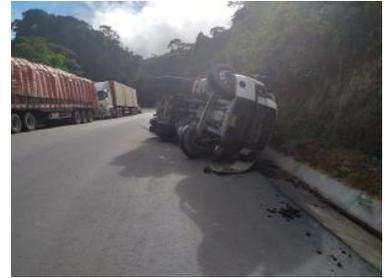
1

Visita de seguimiento en campo: Trailer volteado

En el Km. 31+100 ha ocurrido un incidente donde un trailer cargado de cafe se ha volteado por el desbalance de su carga, se le participo al ing. residente y se tomaron las medidas de seguridad de prevención en la vía.(colocación de señalizaciones)

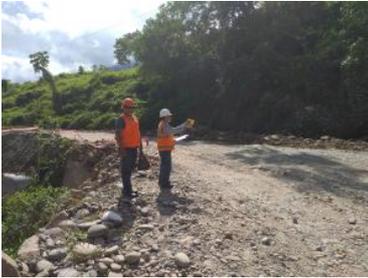
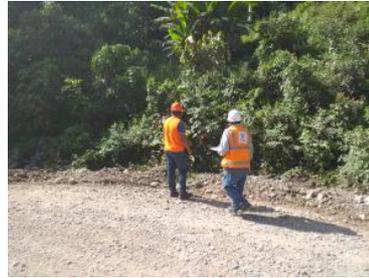
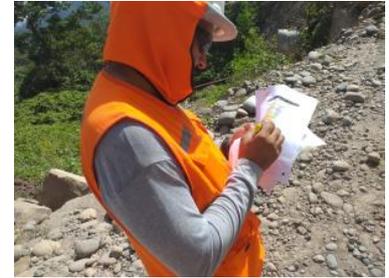
2

Visita de seguimiento en campo: reconocimiento de zonas inestables por parte de la consultora: AZIZE

En la progresiva Km. 53+150 los especialistas integrantes de la consultora AZIZE están realizando visita de reconocimiento a las zonas inestables de la vía.

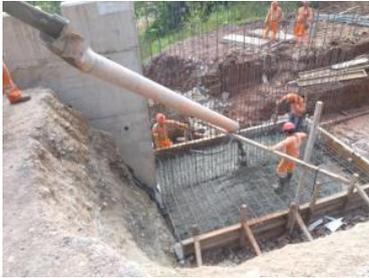
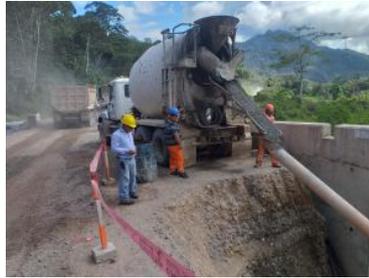
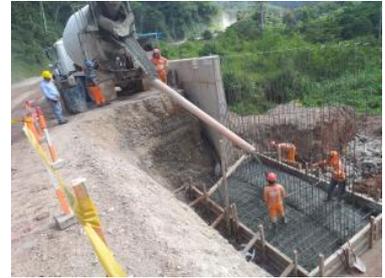
3

Actividades:
 Visita de seguimiento en campo: Vaciado de zapata de muro

CDescripcion _____:
 en la progresiva Km. 54+945 se esta realizando el vaciado de una zapata de un muro de concreto armado utilizando un camión mixer un concreto de F'c= 210 Kg/ cm2 a los 28 dias.

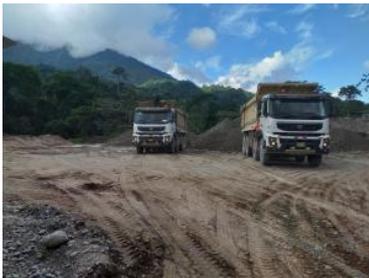
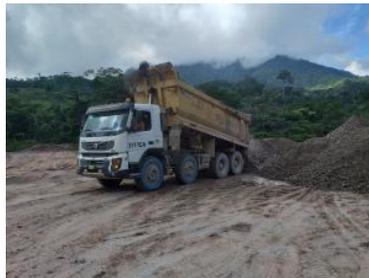
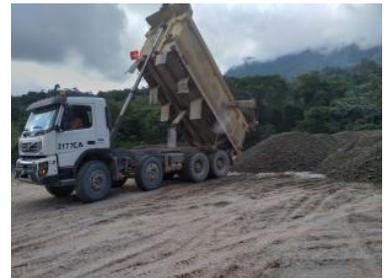
4

Actividades:
 Visita de seguimiento en campo: Transporte de material granular

CDescripcion _____:
 En la progresiva Km. 58+400 es el sitio de acopio del material granular que transportan los volquetes desde la Cantera Mlshollo

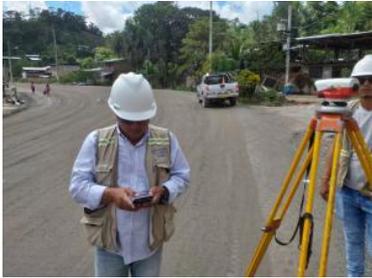
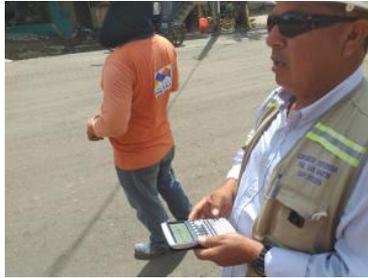
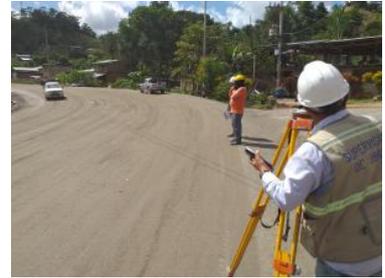
5

Actividades:
 Visita de seguimiento en campo : nivelación de la via (nivel de Base)

CDescripcion _____ :
 En la progresiva KM. 69+080, la supervisión verifica la nivelación realizada por la contratista, para su liberación , en esta zona esta a nivel de base, luego de liberado se procederá a la imprimación asfáltica.

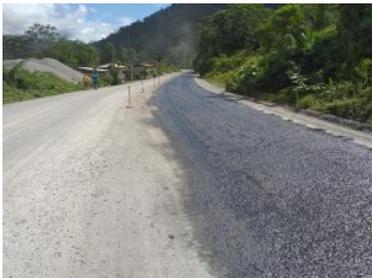
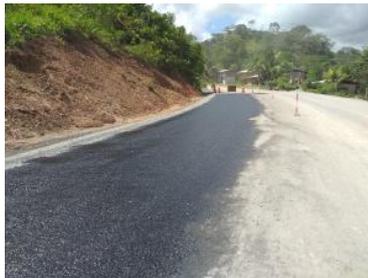
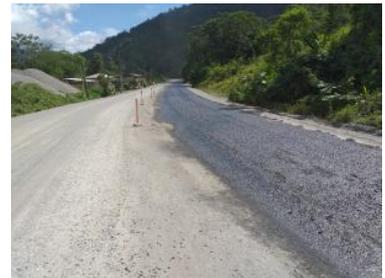
6

Actividades:
 Visita de seguimiento en campo: Imprimación asfáltica

CDescripcion _____ :
 En la progresiva Km. 69+620 se ha realizado la imprimación asfáltica desde la progresiva 69+620 a la 70+000 por el lado derecho de la vía.

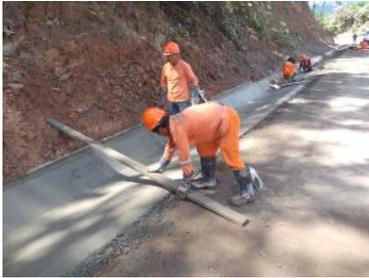
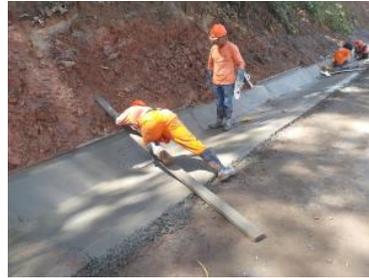
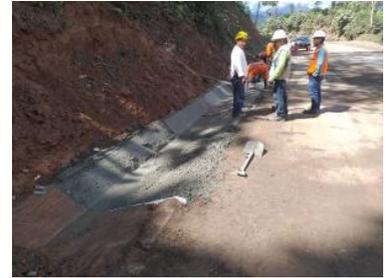
7

Visita de seguimiento en campo: Construcción de cunetas trapezoidales

Entre las progresivas 71+600 a 71+650 se ha construido nuevamente unas cunetas de concreto trapezoidales

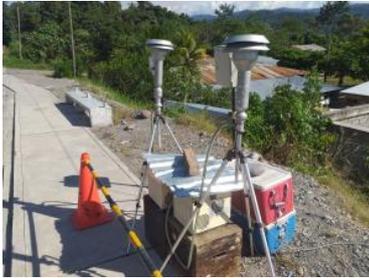
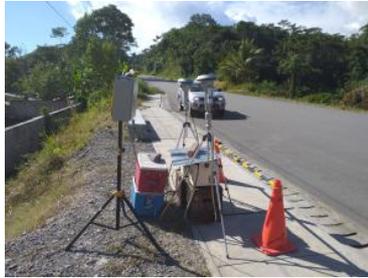
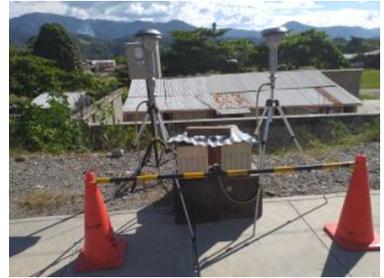
8

Actividades:
Visita de seguimiento en campo: Monitoreo ambiental

En la progresiva Km. 7+000 se ha colocado una de las tres estaciones de monitoreo ambiental, para la medición del aire, estas estaciones se colocan a diario en todo el trayecto de la via, se recogen las muestras de los filtros diariamente y se cambian de lugar.

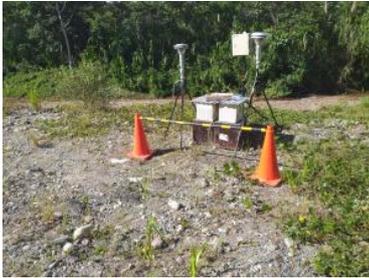
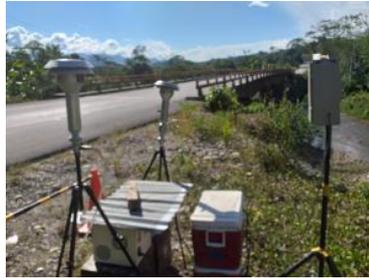
9

Actividades:
Visita de seguimiento en campo: Monitoreo Ambiental

CDescripcion_____:
En la progresiva Km. 6+740 se ha colocado el equipo de monitoreo ambiental. (monitoreo del aire)
