BITACORA ELECTRÓNICA DE OBRA

Confirma Bitacora: Si	Nro Informe: B 048	Fecha Informe: 21-06-2019	Nombre De La Obra: Carretera Oyon - Ambo, Tramo I: Oyon - Desvío Cerro de Pasco	Personal Encargado: VILCHEZ ESPINOZA JOHNATHAN ARTURO
--------------------------	-----------------------	------------------------------	---	---

Reporte de monitoreo 21-06-19

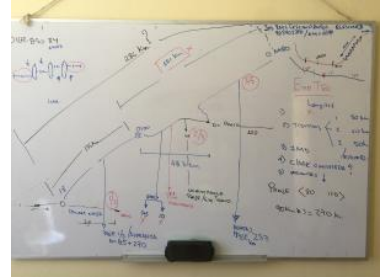
7

El día de hoy se llevo a cabo en las oficinas de la supervisión una reunión con el Ing. Raul Lescano Avalos, especialista de la unidad gerencial de operaciones de provias nacional, para tratar sobre el tema de la ubicación del peaje dentro del tramo I, por parte de la supervisión participaron el Ing. jefe de supervisión Felix Ugarte y especialista del área de topografía el Ing. Leandro Canchari. Se firmo acta (adjunta) detallando las actividades realizadas, evaluación de propuestas por supervisión y expediente técnico, asimismo, formulando una nueva propuesta con el objetivo de cumplir con los criterios técnicos necesarios, la cual se evaluara con mayor detalle y se informara al equipo de supervisión junto con sustento técnico y tome las acciones correspondientes.
