## BITACORA ELECTRÓNICA DE OBRA

### REGISTRO DE LA BITACORA Y FOTO DEL CUADERNO DE OBRA

<b>Confirma Bitacora:</b> Si	<b>Nro Informe:</b> 124	<b>Fecha Informe:</b> 21-06-2019	<b>Nombre De La Obra:</b> Carretera Juanjui-Tocache, tramo Pizana - La Polvora - Pizarron - Perlamayo - Campanilla	<b>Personal Encargado:</b> BORIS WALTER AYLLÓN CARCELÉN
---------------------------------	----------------------------	-------------------------------------	--	---

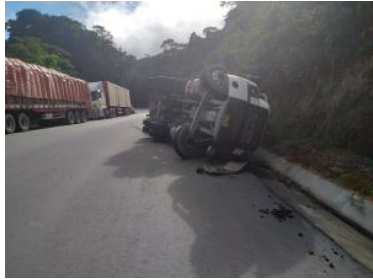
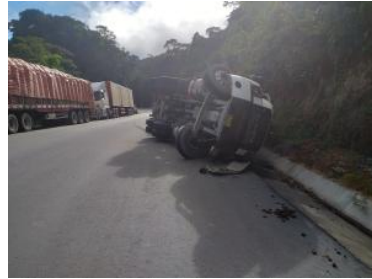
**Actividades:**  
Visita de seguimiento en campo: Trailer volteado

**CDescripcion\_\_\_\_\_:**  
En el Km. 31+100 ha ocurrido un incidente donde un trailer cargado de cafe se ha volteado por el desbalance de su carga, se le participo al ing. residente y se tomaron las medidas de seguridad de prevención en la vía.( colocación de señalizaciones )

Se recomienda al Consorcio Integración Vial la ejecución de la señalización y demarcación de la vía; Con los trabajos actuales se ha mejorado gran parte de la vía, provocando por ende el incremento de las velocidades de los vehículos en el tramo vial, es de completa necesidad la demarcación y señalización de la vía para evitar incidentes y accidentes.

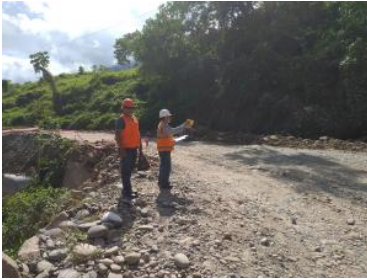
Visita de seguimiento en campo: reconocimiento de zonas inestables por parte de la consultora: AZIZE

En la progresiva Km. 53+150 los especialistas integrantes de la consultora AZIZE están realizando visita de reconocimiento a las zonas inestables de la vía.

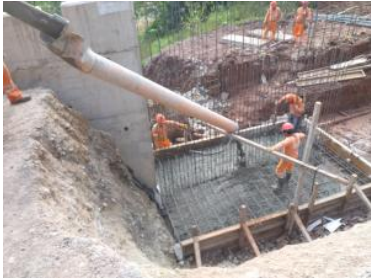
**Actividades:**  
 Visita de seguimiento en campo: Vaciado de zapata de muro

**CDescripcion** \_\_\_\_\_:  
 en la progresiva Km. 54+945 se esta realizando el vaciado de una zapata de un muro de concreto armado utilizando un camión mixer un concreto de F'c= 210 Kg/ cm2 a los 28 dias.

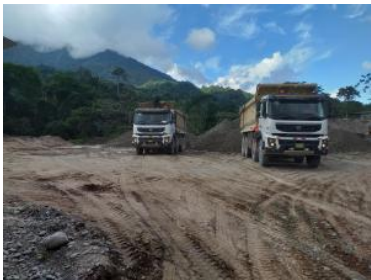
**Actividades:**  
 Visita de seguimiento en campo: Transporte de material granular

**CDescripcion** \_\_\_\_\_:  
 En la progresiva Km. 58+400 es el sitio de acopio del material granular que transportan los volquetes desde la Cantera Mlshollo

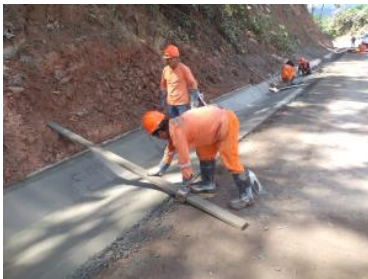
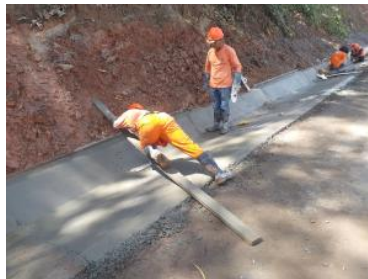
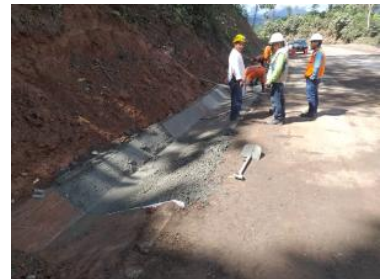
Visita de seguimiento en campo: Construcción de cunetas trapezoidales

Entre las progresivas 71+600 a 71+650 se ha construido nuevamente unas cunetas de concreto trapezoidales

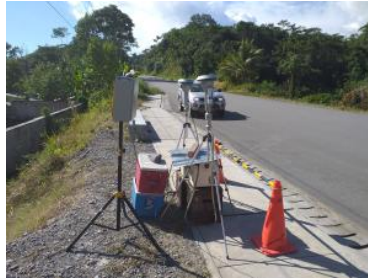
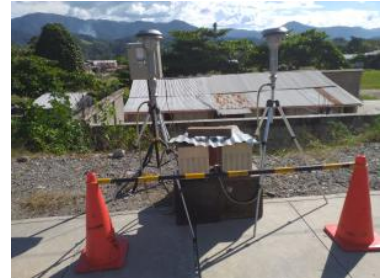
Visita de seguimiento en campo: Monitoreo ambiental

En la progresiva Km. 7+000 se ha colocado una de las tres estaciones de monitoreo ambiental, para la medición del aire, estas estaciones se colocan a diario en todo el trayecto de la via, se recogen las muestras de los filtros diariamente y se cambian de lugar.
