## BITACORA ELECTRÓNICA DE OBRA

<b>Confirma Bitacora:</b> Si	<b>Nro Informe:</b> B 048	<b>Fecha Informe:</b> 21-06-2019	<b>Nombre De La Obra:</b> Carretera Oyon - Ambo, Tramo I: Oyon - Desvío Cerro de Pasco	<b>Personal Encargado:</b> VILCHEZ ESPINOZA JOHNATHAN ARTURO
---------------------------------	------------------------------	-------------------------------------	---	---

Reporte de monitoreo 21-06-19

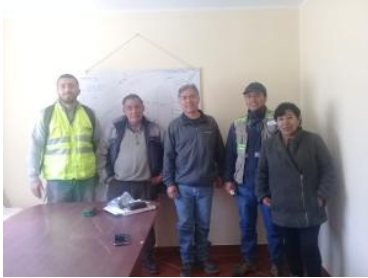
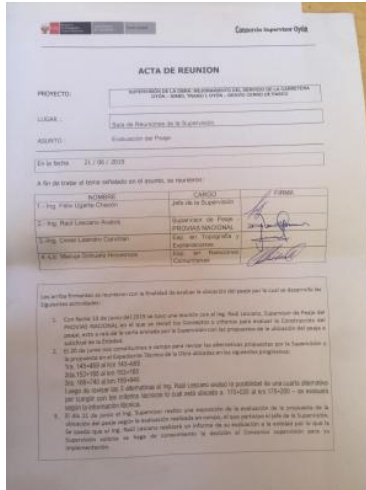
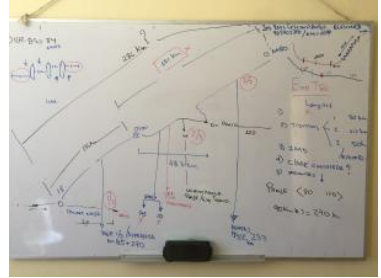
7

El día de hoy se llevo a cabo en las oficinas de la supervisión una reunión con el Ing. Raul Lescano Avalos, especialista de la unidad gerencial de operaciones de provias nacional, para tratar sobre el tema de la ubicación del peaje dentro del tramo I, por parte de la supervisión participaron el Ing. jefe de supervisión Felix Ugarte y especialista del área de topografía el Ing. Leandro Canchari. Se firmo acta (adjunta) detallando las actividades realizadas, evaluación de propuestas por supervisión y expediente técnico, asimismo, formulando una nueva propuesta con el objetivo de cumplir con los criterios técnicos necesarios, la cual se evaluara con mayor detalle y se informara al equipo de supervisión junto con sustento técnico y tome las acciones correspondientes.
