BITACORA ELECTRÓNICA DE OBRA

REGISTRO DE LA BITACORA Y FOTO DEL CUADERNO DE OBRA

Confir ma Bitaco ra:	Nro Inform e:	Fecha Informe:	Nombre De La Obra:	Personal Encargado:
Si	125	22-06-2019	Carretera Juanjui-Tocache, tramo Pizana - La Polvora - Pizarron - Perlamayo - Campanilla	BORIS WALTER AYLLÓN CARCELÉN

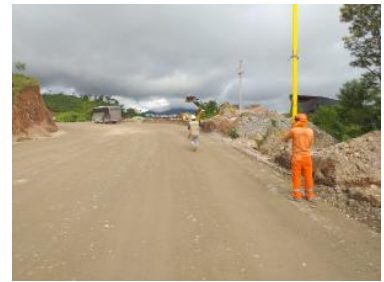
1

Actividades:
Visita de seguimiento en campo: Nivelación de sub-rasante

En la progresiva Km. 38+959 a 39+120 se realiza la verificación de la nivelación de la sub-rasante para su liberación por parte de la supervisión

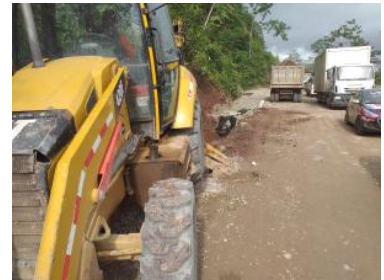
2

Actividades:
Visita de seguimiento en campo: Construcción de sub-drenes

En la progresiva Km. 39+440 se están colocando los sub-drenes en el margen derecho de la vía

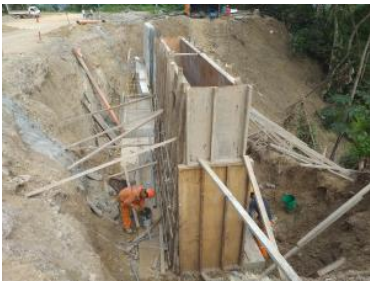
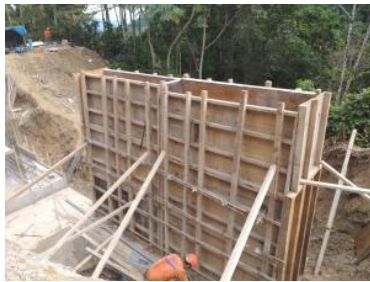
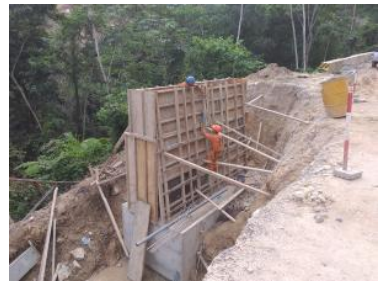
3

Actividades:
Visita de seguimiento en campo: Encofrado

CDescripcion_____:
En la progresiva KM. 42+040 se realiza el encofrado de madera para la construcción de muro ciclopeo

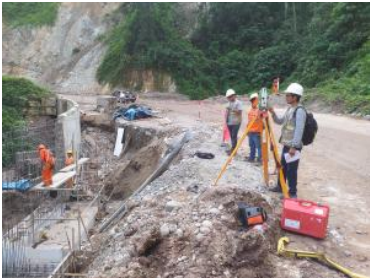
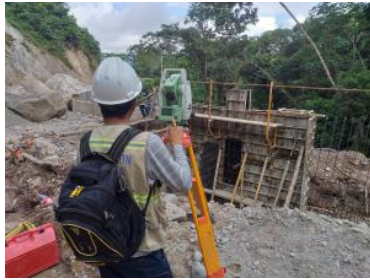
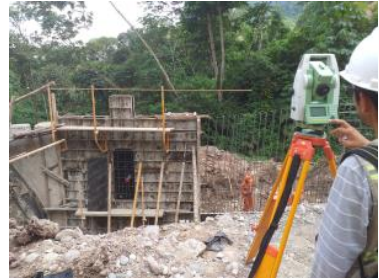
4

Actividades:
Visita de seguimiento en campo: Liberación de encofrado

CDescripcion_____:
En la progresiva Km. 42+187 a la 42+202 , La supervisión realiza la verificación de los puntos importantes del encofrado para su liberación.

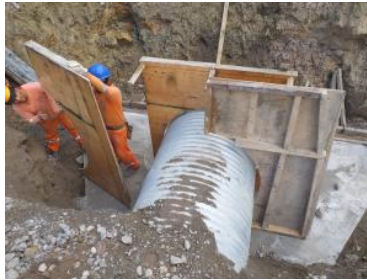
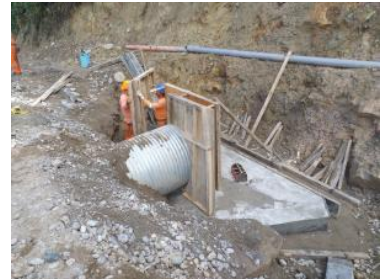
5

Actividades:
 Visita de seguimiento en campo: Encofrado para alcantarilla TMC de 48"

CDescripcion_____:
 En la progresiva Km. 44+008 se realiza el encofrado del cabezal de alcantarilla TMC de 48 " ubicado en el margen izquierdo de la vía

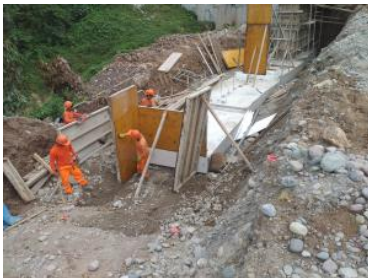
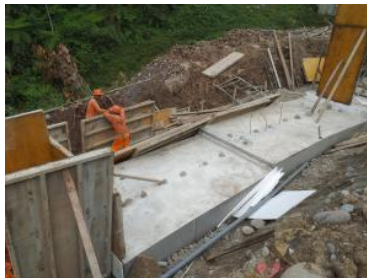
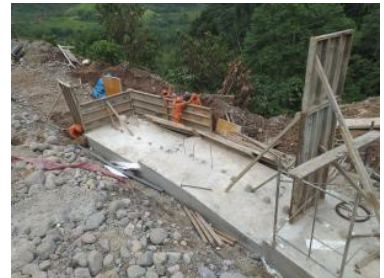
6

Actividades:
 Visita de seguimiento en campo: Encofrados

CDescripcion_____:
 En la progresiva Km, 41+100 se realiza el encofrado de madera para la construcción de muros de concreto ciclopeo

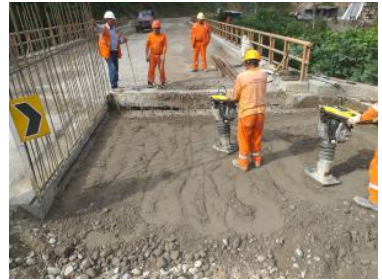
7

Actividades:
 Visita de seguimiento en campo: Relleno compactado

En la progresiva 39+975 en la salida del puente Pulcachi II, se realiza el relleno y la compactación del sitio donde se ubicará la losa de aproximación

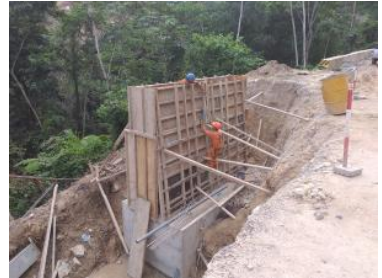
8

Actividades:
 Visita de seguimiento en campo: Encofrado

En la progresiva Km. 42+040 se esta realizando el encofrado de madera para la construcción de muros de concreto ciclopeo

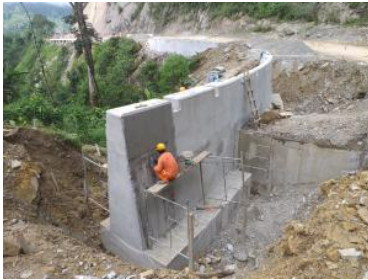
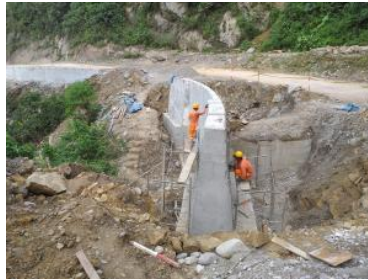
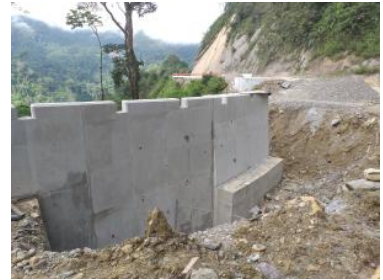
9

Actividades:
 Visita de seguimiento en campo: Muro terminado

CDescripcion_____:
 En la progresiva Km. 44+940 se ha terminado los muros de contención, se realizan labores de solaqueo para dar un mejor acabado al muro

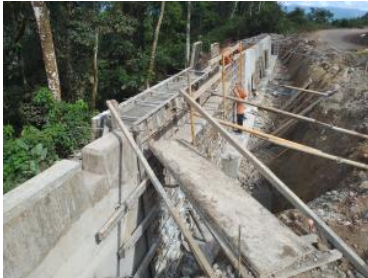
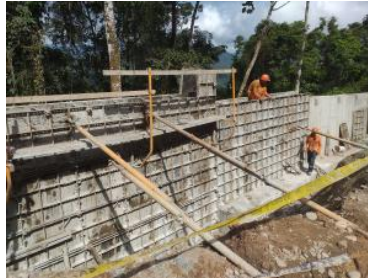
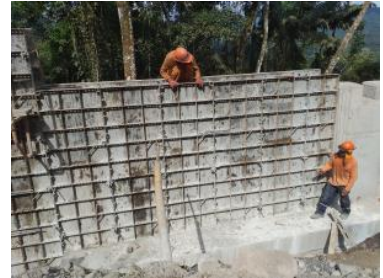
10

Actividades:
 Visita de seguimiento en campo: Desencofrado de muro de concreto ciclopeo

CDescripcion_____:
 En la progresiva KM. 43+890 se esta desencofrando unos muros de concreto ciclopeo

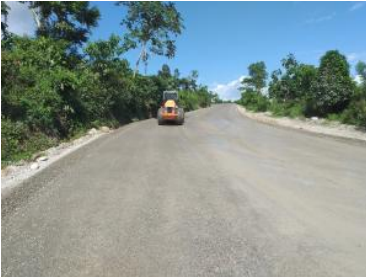
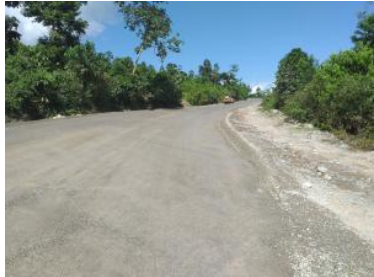
13

Actividades:
Visita de seguimiento en campo: Construcción de bases

CDescripcion_____:
En la progresiva Km. 36+000 a la 36+700 se esta realizando la construcción de bases
