## BITACORA ELECTRÓNICA DE OBRA

### REGISTRO DE LA BITACORA Y FOTO DEL CUADERNO DE OBRA

<b>Confir ma Bitaco ra:</b> Si	<b>Nro Inform e:</b> 125	<b>Fecha Informe:</b> 22-06-2019	<b>Nombre De La Obra:</b> Carretera Juanjui-Tocache, tramo Pizana - La Polvora - Pizarron - Perlamayo - Campanilla	<b>Personal Encargado:</b> BORIS WALTER AYLLÓN CARCELÉN
---	-------------------------------------	-------------------------------------	--	---

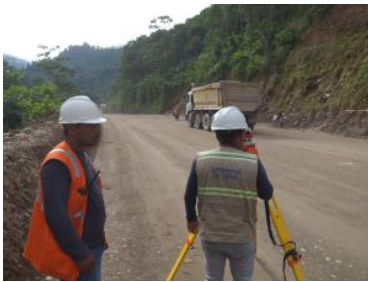
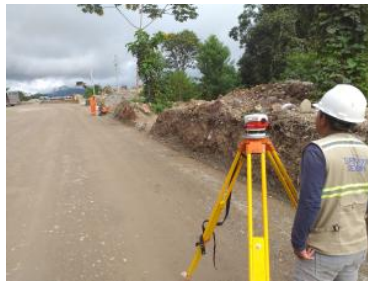
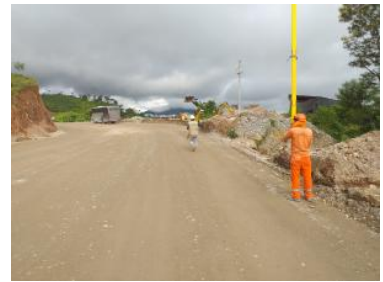
1

**Actividades:**  
 Visita de seguimiento en campo: Nivelación de sub-rasante

En la progresiva Km. 38+959 a 39+120 se realiza la verificación de la nivelación de la sub-rasante para su liberación por parte de la supervisión

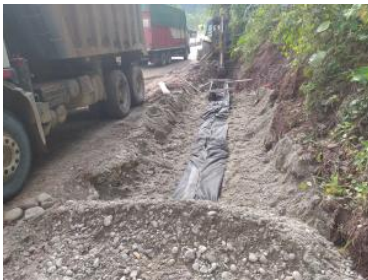
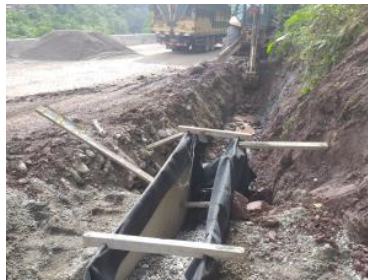
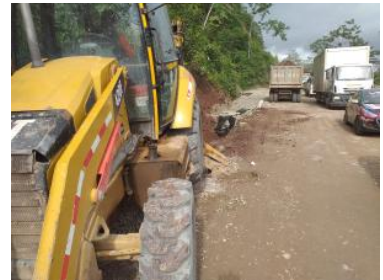
2

**Actividades:**  
 Visita de seguimiento en campo: Construcción de sub-drenes

En la progresiva Km. 39+440 se están colocando los sub-drenes en el margen derecho de la vía

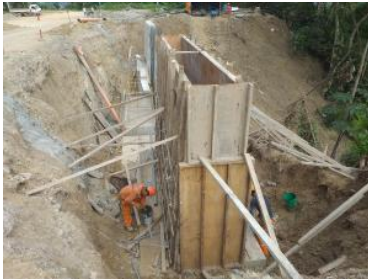
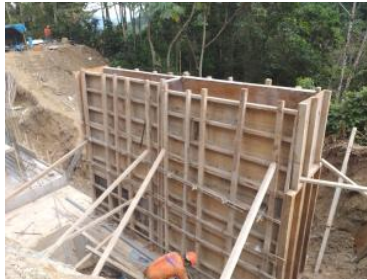
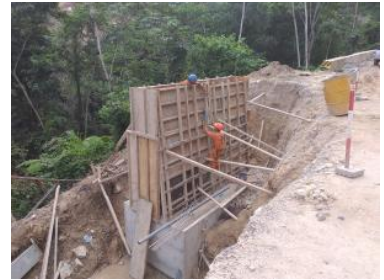
3

**Actividades:**  
Visita de seguimiento en campo: Encofrado

En la progresiva KM. 42+040 se realiza el encofrado de madera para la construcción de muro ciclopeo

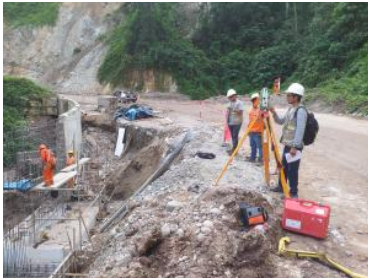
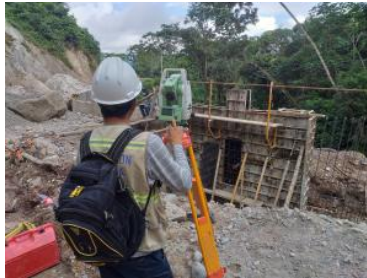
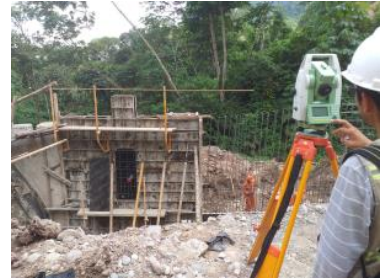
4

**Actividades:**  
Visita de seguimiento en campo: Liberación de encofrado

En la progresiva Km. 42+187 a la 42+202 , La supervisión realiza la verificación de los puntos importantes del encofrado para su liberación.

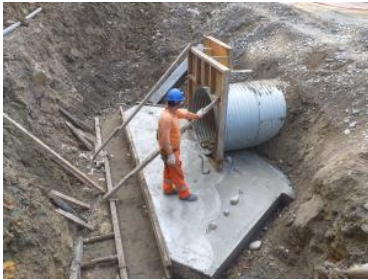
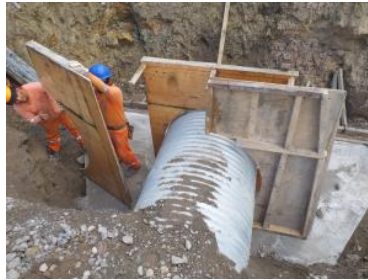
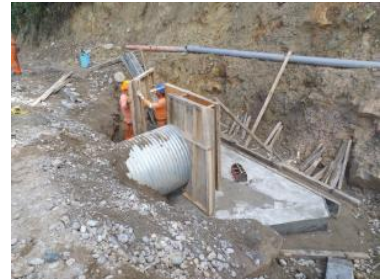
5

**Actividades:**  
Visita de seguimiento en campo: Encofrado para alcantarilla TMC de 48"

**CDescripcion\_\_\_\_\_:**  
En la progresiva Km. 44+008 se realiza el encofrado del cabezal de alcantarilla TMC de 48 " ubicado en el margen izquierdo de la vía

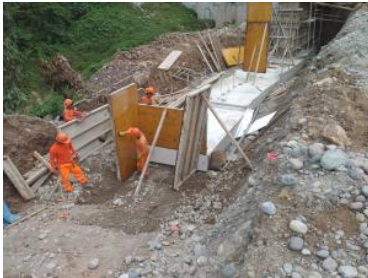
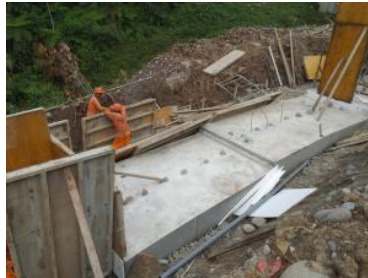
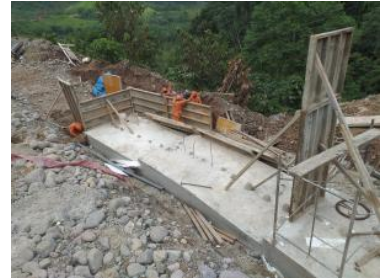
6

**Actividades:**  
Visita de seguimiento en campo: Encofrados

**CDescripcion\_\_\_\_\_:**  
En la progresiva Km, 41+100 se realiza el encofrado de madera para la construcción de muros de concreto ciclopeo

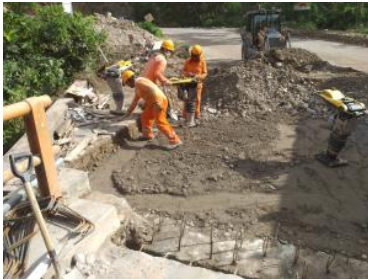
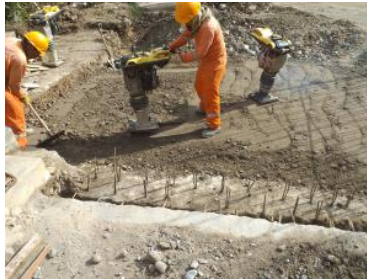
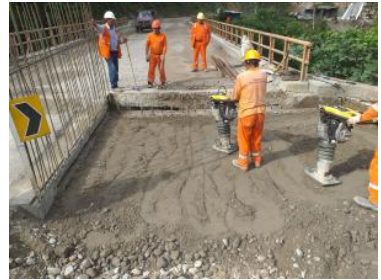
7

**Actividades:**  
 Visita de seguimiento en campo: Relleno compactado

En la progresiva 39+975 en la salida del puente Pulcachi II, se realiza el relleno y la compactación del sitio donde se ubicará la losa de aproximación

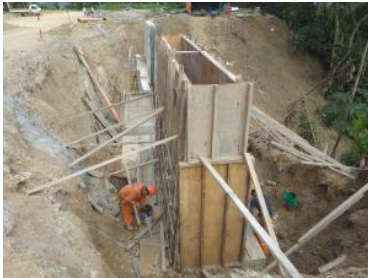
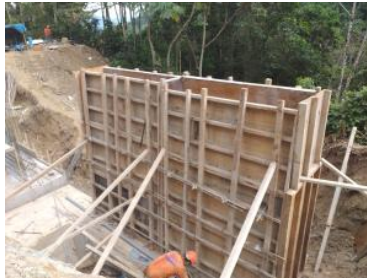
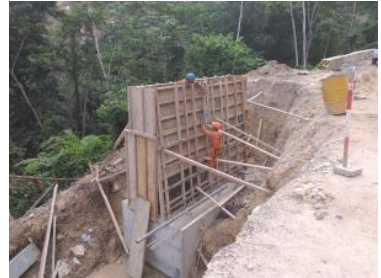
8

**Actividades:**  
 Visita de seguimiento en campo: Encofrado

En la progresiva Km. 42+040 se esta realizando el encofrado de madera para la construcción de muros de concreto ciclopeo

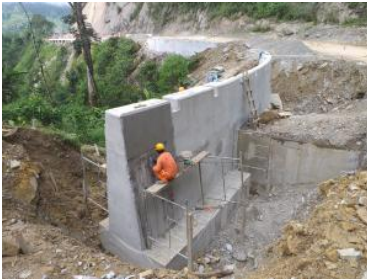
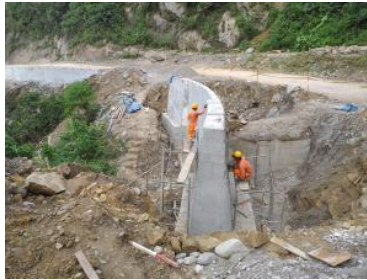
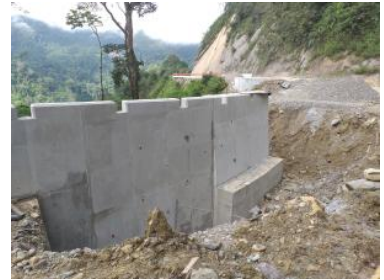
9

**Actividades:**  
 Visita de seguimiento en campo: Muro terminado

**CDescripcion\_\_\_\_\_:**  
 En la progresiva Km. 44+940 se ha terminado los muros de contención, se realizan labores de solaqueo para dar un mejor acabado al muro

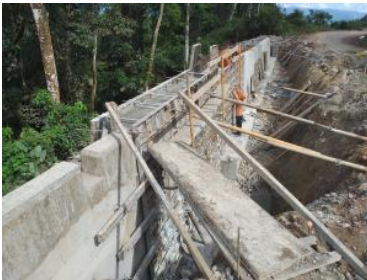
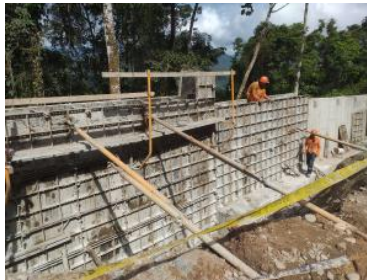
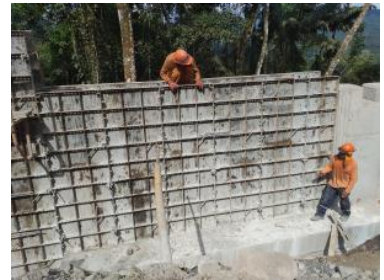
10

**Actividades:**  
 Visita de seguimiento en campo: Desencofrado de muro de concreto ciclopeo

**CDescripcion\_\_\_\_\_:**  
 En la progresiva KM. 43+890 se esta desencofrando unos muros de concreto ciclopeo

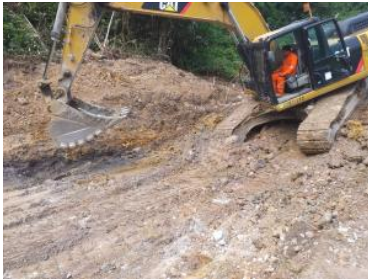
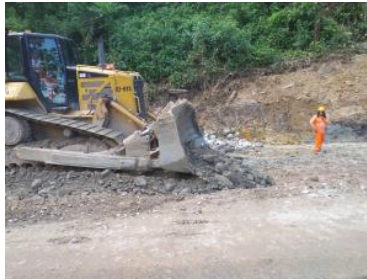
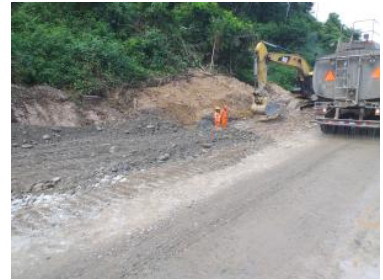
11

**Actividades:**  
 Visita de seguimiento en campo: Mejoramiento de suelos.

**CDescripcion\_\_\_\_\_:**  
 En la progresiva 43+280 se esta realizando el mejoramiento de suelos en el margen derecho de la vía.

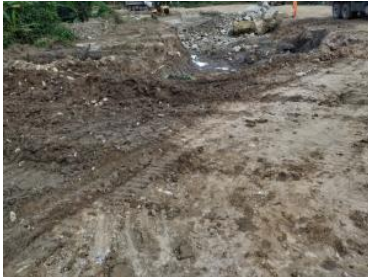
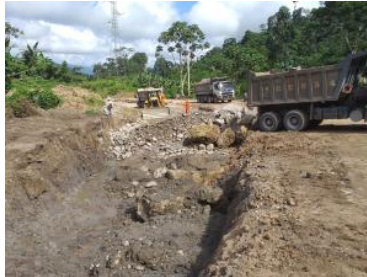
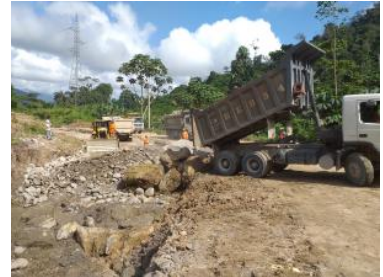
12

**Actividades:**  
 Visita de seguimiento en campo: Mejoramiento de suelos

**CDescripcion\_\_\_\_\_:**  
 En la progresiva Km. 43+000 se esta realizando sobre excavaciones por la presencia de aguas subterránea, para poder mejorar los suelos, se esta colocando rocas grandes en esta zona para poder estabilizar y mejorar los suelos.

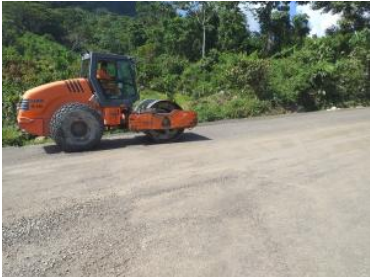
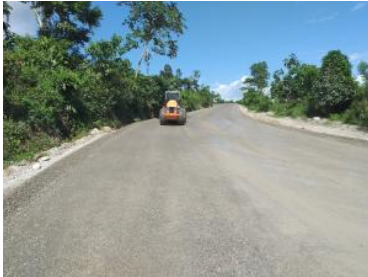
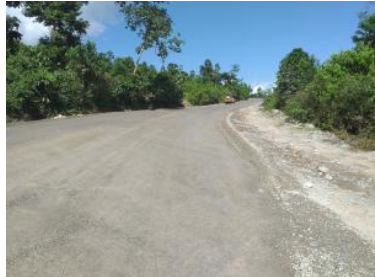
13

**Actividades:**  
Visita de seguimiento en campo: Construcción de bases

**CDescripcion\_\_\_\_\_:**  
En la progresiva Km. 36+000 a la 36+700 se esta realizando la construcción de bases
