MINISTERIO DE TRANSPORTES Y COMUNICACIONES

BITACORA ELECTRÓNICA DE OBRA

REGISTRO DE LA BITACORA Y FOTO DEL CUADERNO DE OBRA

Confirma Bitacora: Si	Nro Informe: 124	Fecha Informe: 21-06-2019	Nombre De La Obra: Carretera Juanjui-Tocache, tramo Pizana - La Polvora - Pizarron - Perlamayo - Campanilla	Personal Encargado: BORIS WALTER AYLLÓN CARCELÉN
---------------------------------	----------------------------	-------------------------------------	--	---

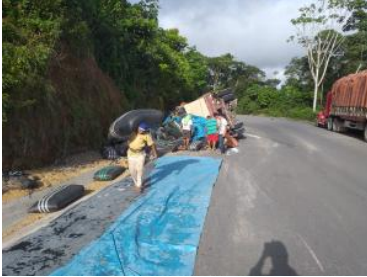
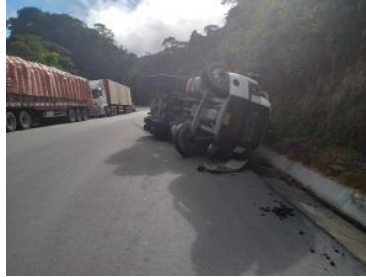
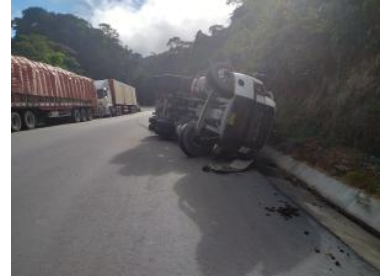
1

Visita de seguimiento en campo: Trailer volteado

En el Km. 31+100 ha ocurrido un incidente donde un trailer cargado de cafe se ha volteado por el desbalance de su carga, se le participo al ing. residente y se tomaron las medidas de seguridad de prevención en la vía.(colocación de señalizaciones)

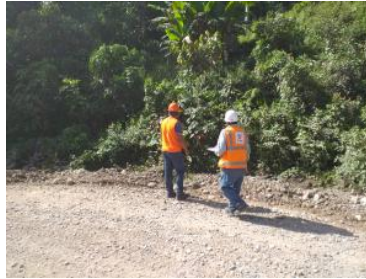
2

Visita de seguimiento en campo: reconocimiento de zonas inestables por parte de la consultora: AZIZE

En la progresiva Km. 53+150 los especialistas integrantes de la consultora AZIZE están realizando visita de reconocimiento a las zonas inestables de la vía.

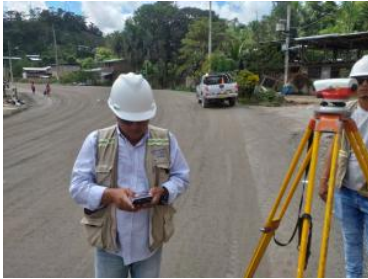
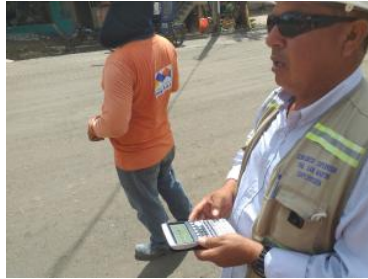
5

Actividades:
 Visita de seguimiento en campo : nivelación de la via (nivel de Base)

CDescripcion _____ :
 En la progresiva KM. 69+080, la supervisión verifica la nivelación realizada por la contratista, para su liberación , en esta zona esta a nivel de base, luego de liberado se procederá a la imprimación asfáltica.

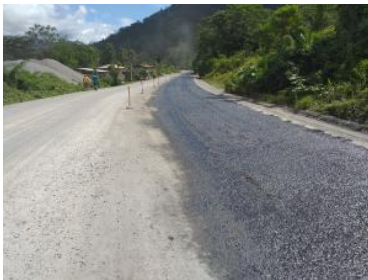
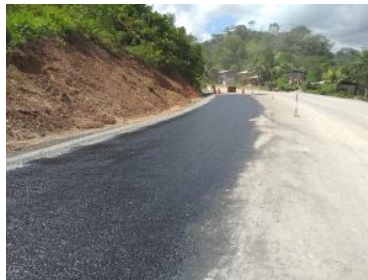
6

Actividades:
 Visita de seguimiento en campo: Imprimación asfáltica

CDescripcion _____ :
 En la progresiva Km. 69+620 se ha realizado la imprimación asfáltica desde la progresiva 69+620 a la 70+000 por el lado derecho de la vía.

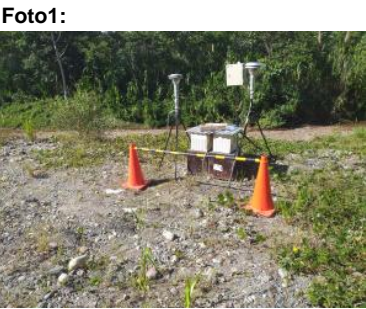
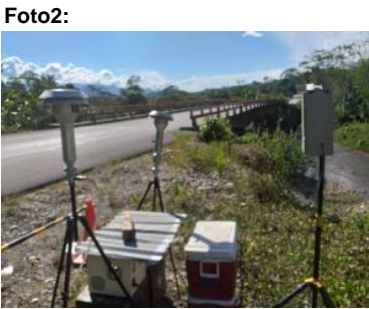
9

Actividades:
Visita de seguimiento en campo: Monitoreo Ambiental

CDescripcion_____:
En la progresiva Km. 6+740 se ha colocado el equipo de monitoreo ambiental. (monitoreo del aire)
