BITACORA ELECTRÓNICA DE OBRA

REGISTRO DE LA BITACORA Y FOTO DEL CUADERNO DE OBRA

Confirma Bitacora: Si	Nro Informe: 124	Fecha Informe: 21-06-2019	Nombre De La Obra: Carretera Juanjui-Tocache, tramo Pizana - La Polvora - Pizarron - Perlamayo - Campanilla	Personal Encargado: BORIS WALTER AYLLÓN CARCELÉN
---------------------------------	----------------------------	-------------------------------------	--	---

Panel Fotográfico de la Bitacora de Obras

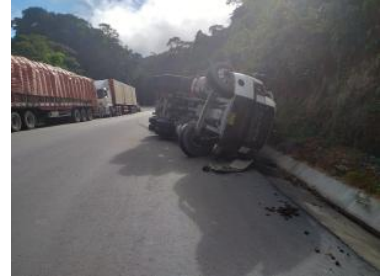
Visita de seguimiento en campo: Trailer volteado

En el Km. 31+100 ha ocurrido un incidente donde un trailer cargado de cafe se ha volteado por el desbalance de su carga, se le participo al ing. residente y se tomaron las medidas de seguridad de prevención en la vía.(colocación de señalizaciones)
