BITACORA ELECTRÓNICA DE OBRA

REGISTRO DE LA BITACORA Y FOTO DEL CUADERNO DE OBRA

Confirma Bitacora: Si	Nro Informe: 124	Fecha Informe: 21-06-2019	Nombre De La Obra: Carretera Juanjui-Tocache, tramo Pizana - La Polvora - Pizarron - Perlamayo - Campanilla	Personal Encargado: BORIS WALTER AYLLÓN CARCELÉN					
Foto Bitacora:	Foto Bitacora 2:	Foto Bitacora 3:	Foto Bitacora 4:	Foto Bitacora 5:	Foto Bitacora 6:

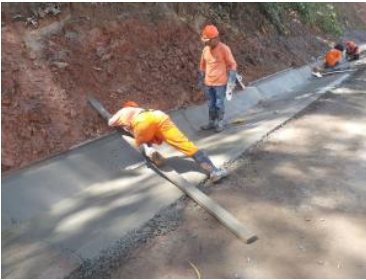
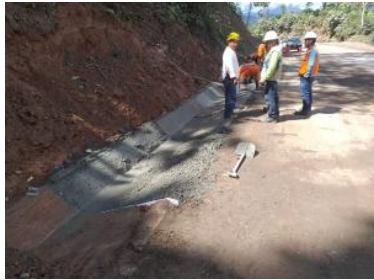
7

Actividades:
Visita de seguimiento en campo: Construcción de cunetas trapezoidales

CDescripcion_____:
Entre las progresivas 71+600 a 71+650 se ha construido nuevamente unas cunetas de concreto trapezoidales
