BITACORA ELECTRÓNICA DE OBRA

Confirma Bitacora: Si	Nro Informe: B 0 048	Fecha Informe: 21-06-2019	Nombre De La Obra: Carretera Oyon - Ambo, Tramo I: Oyon - Desvío Cerro de Pasco	Personal Encargado: VILCHEZ ESPINOZA JOHNATHAN ARTURO
--------------------------	----------------------------	------------------------------	--	---

Reporte de monitoreo 21-06-19

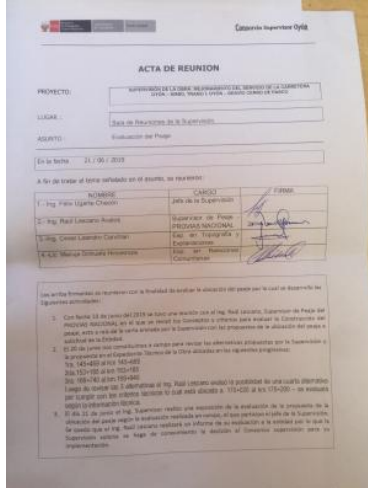
7

El día de hoy se llevo a cabo en las oficinas de la supervisión una reunión con el Ing. Raul Lescano Avalos, especialista de la unidad gerencial de operaciones de provias nacional, para tratar sobre el tema de la ubicación del peaje dentro del tramo I, por parte de la supervisión participaron el Ing. jefe de supervisión Felix Ugarte y especialista del área de topografía el Ing. Leandro Canchari. Se firmo acta (adjunta) detallando las actividades realizadas, evaluación de propuestas por supervisión y expediente técnico, asimismo, formulando una nueva propuesta con el objetivo de cumplir con los criterios técnicos necesarios, la cual se evaluara con mayor detalle y se informara al equipo de supervisión junto con sustento técnico y tome las acciones correspondientes.
