## BITACORA ELECTRÓNICA DE OBRA

### REGISTRO DE LA BITACORA Y FOTO DEL CUADERNO DE OBRA

<b>Confirma Bitacora:</b> Si	<b>Nro Informe:</b> 124	<b>Fecha Informe:</b> 21-06-2019	<b>Nombre De La Obra:</b> Carretera Juanjui-Tocache, tramo Pizana - La Polvora - Pizarron - Perlamayo - Campanilla	<b>Personal Encargado:</b> BORIS WALTER AYLLÓN CARCELÉN
---------------------------------	----------------------------	-------------------------------------	--------------------------------------------------------------------------------------------------------------------------------	---------------------------------------------------------------

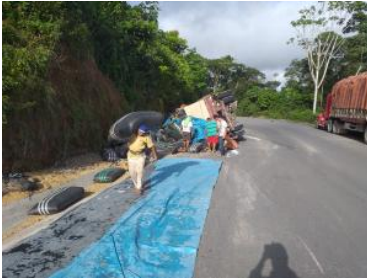
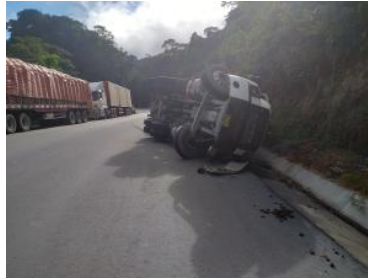
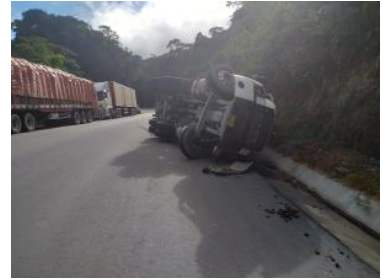
Visita de seguimiento en campo: Trailer volteado

En el Km. 31+100 ha ocurrido un incidente donde un trailer cargado de cafe se ha volteado por el desbalance de su carga, se le participo al ing. residente y se tomaron las medidas de seguridad de prevención en la vía.( colocación de señalizaciones )

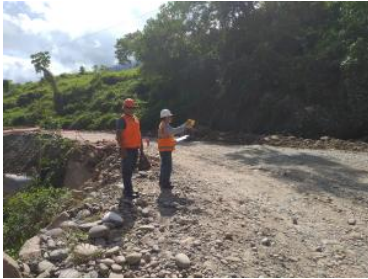
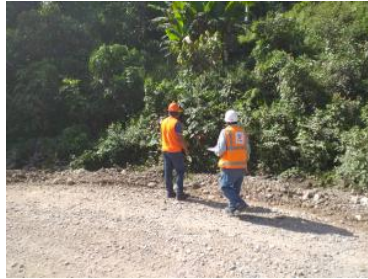
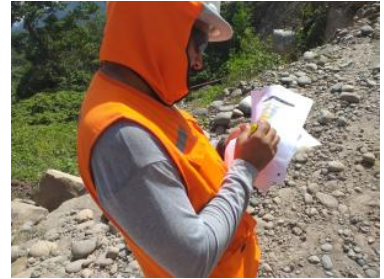
Visita de seguimiento en campo: reconocimiento de zonas inestables por parte de la consultora: AZIZE

En la progresiva Km. 53+150 los especialistas integrantes de la consultora AZIZE están realizando visita de reconocimiento a las zonas inestables de la vía.

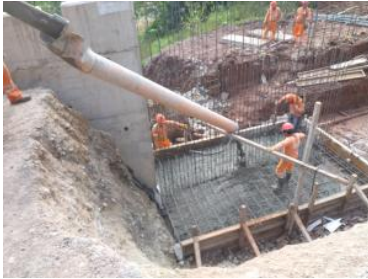
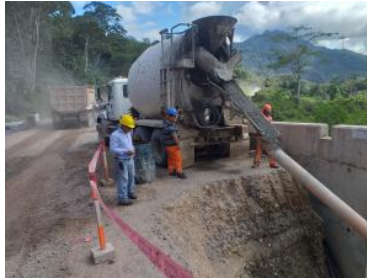
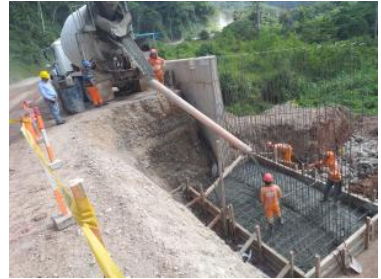
**Actividades:**  
 Visita de seguimiento en campo: Vaciado de zapata de muro

**CDescripcion** \_\_\_\_\_:  
 en la progresiva Km. 54+945 se esta realizando el vaciado de una zapata de un muro de concreto armado utilizando un camión mixer un concreto de F'c= 210 Kg/ cm2 a los 28 dias.

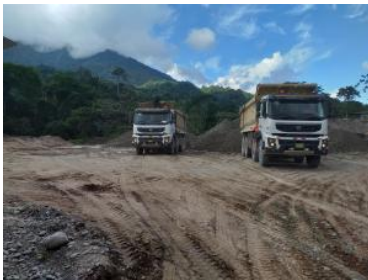
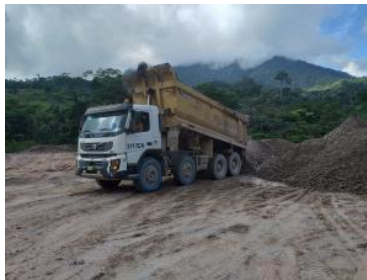
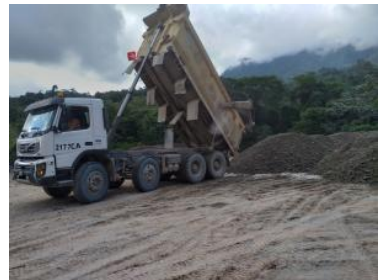
**Actividades:**  
 Visita de seguimiento en campo: Transporte de material granular

**CDescripcion** \_\_\_\_\_:  
 En la progresiva Km. 58+400 es el sitio de acopio del material granular que transportan los volquetes desde la Cantera Mlshollo

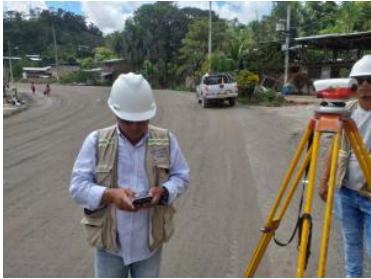
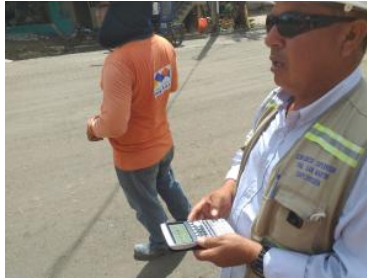
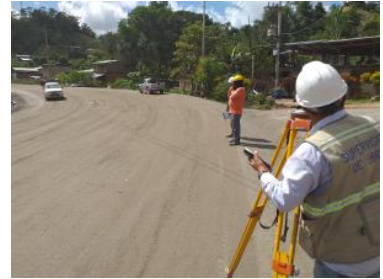
**Actividades:**  
 Visita de seguimiento en campo : nivelación de la via ( nivel de Base )

**CDescripcion** \_\_\_\_\_ :  
 En la progresiva KM. 69+080, la supervisión verifica la nivelación realizada por la contratista, para su liberación , en esta zona esta a nivel de base, luego de liberado se procederá a la imprimación asfáltica.

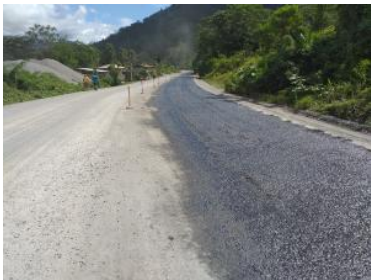
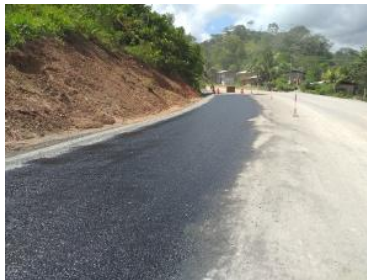
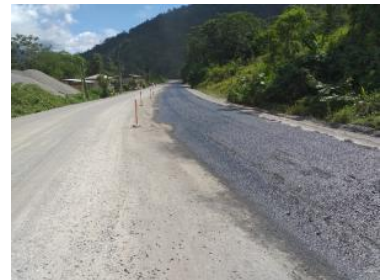
**Actividades:**  
 Visita de seguimiento en campo: Imprimación asfáltica

**CDescripcion** \_\_\_\_\_ :  
 En la progresiva Km. 69+620 se ha realizado la imprimación asfáltica desde la progresiva 69+620 a la 70+000 por el lado derecho de la vía.

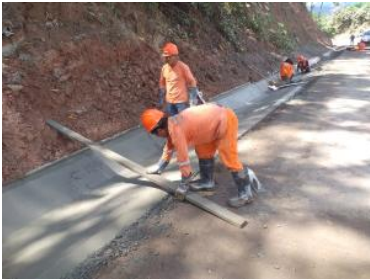
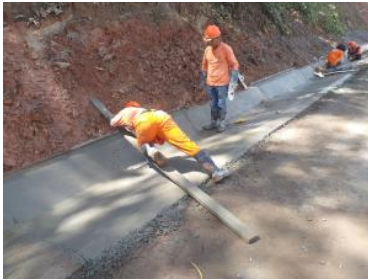
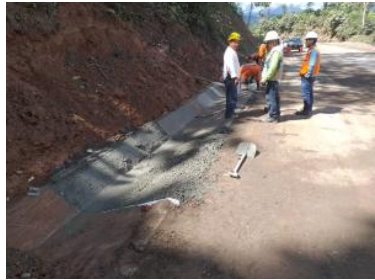
**Actividades:**  
Visita de seguimiento en campo: Construcción de cunetas trapezoidales

**CDescripcion\_\_\_\_\_:**  
Entre las progresivas 71+600 a 71+650 se ha construido nuevamente unas cunetas de concreto trapezoidales

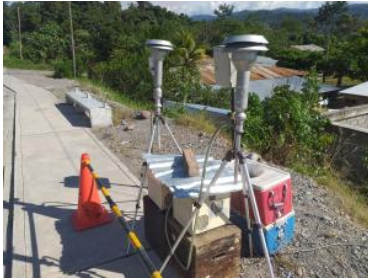
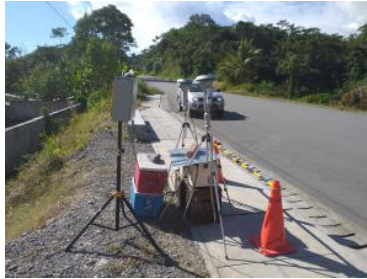
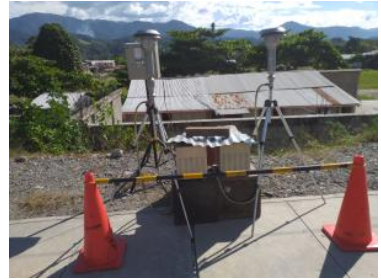
**Actividades:**  
Visita de seguimiento en campo: Monitoreo ambiental

En la progresiva Km. 7+000 se ha colocado una de las tres estaciones de monitoreo ambiental, para la medición del aire, estas estaciones se colocan a diario en todo el trayecto de la via, se recogen las muestras de los filtros diariamente y se cambian de lugar.

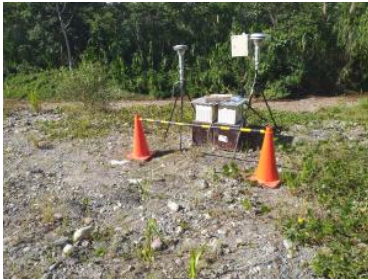
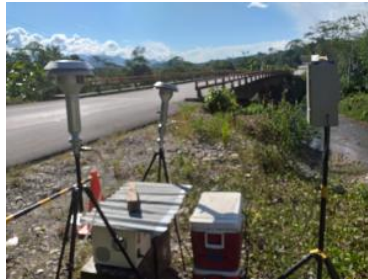
**Actividades:**  
Visita de seguimiento en campo: Monitoreo Ambiental

**CDescripcion\_\_\_\_\_:**  
En la progresiva Km. 6+740 se ha colocado el equipo de monitoreo ambiental. (monitoreo del aire)
