## BITACORA ELECTRÓNICA DE OBRA

### REGISTRO DE LA BITACORA Y FOTO DEL CUADERNO DE OBRA

<b>Confirma Bitacora:</b> Si	<b>Nro Informe:</b> 114	<b>Fecha Informe:</b> 21-06-2019	<b>Nombre De La Obra:</b> Carretera Moquegua - Omate - Arequipa Tramo: Il km. 35 al km. 153,50	<b>Personal Encargado:</b> LUZMILA GUERRA MOTTA	<b>Foto Bitacora:</b>	<b>Foto Bitacora 2:</b>	<b>Foto Bitacora 3:</b>	<b>Foto Bitacora 4:</b>	<b>Foto Bitacora 5:</b>	<b>Foto Bitacora 6:</b>
---------------------------------	----------------------------	-------------------------------------	---	--	-----------------------	-------------------------	-------------------------	-------------------------	-------------------------	-------------------------

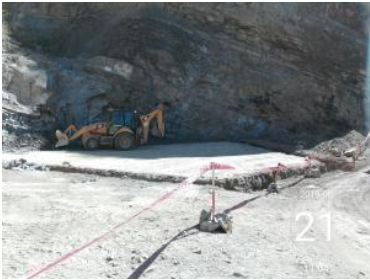
**Foto1:**

**Actividades:**  
Actividades de ejecución contractual de obras de arte: excavación para badén ubicado en progresiva 119+220 aproximadamente.

- Los trabajos se realizan con el apoyo de un martillo sobre neumáticos y una retroexcavadora con sus respectivos operadores (fotos N°s 2 y 3)
- Se realiza las excavaciones perimetrales (uñas de badén) (foto N° 2)
- El material producto de excavaciones es acopiado a un lado del badén para su posterior eliminación (foto N° 3)
- No se aprecia vigías en el tramo, sin embargo los trabajos en ejecución no interfieren con el tránsito vehicular ni peatonal.

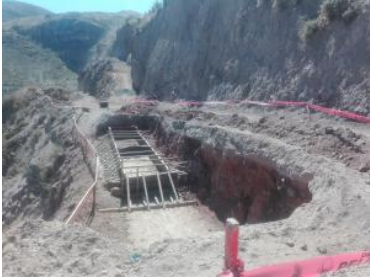
Foto1:

**Actividades:**  
Actividades de ejecución contractual de obras de arte: Encofrado de zapatas para muro de contención de concreto ciclópeo ubicado en progresiva 140+140 aproximadamente.

- Encofrado para zapatas para muro de contención de concreto ciclópeo (foto N° 1)
- Área de trabajo señalizada (fotos N°s 1 y 2)
- El frente de trabajo cuenta con un baño químico (foto N° 3)
- Aparentemente este frente de trabajo se encuentra en pendiente, en vista que no se aprecia personal en el área de trabajo (fotos N°s 1, 2 y 3)

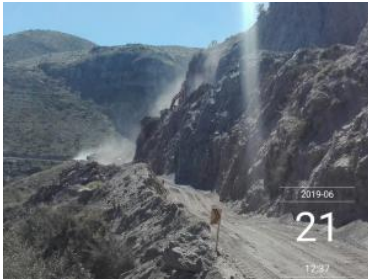
**Foto1:**

De los trabajos en ejecución de movimiento de tierras se aprecia gran cantidad de polvareda, y caída de material hacia el talud inferior los cuales podrían ocasionar enfermedades respiratorias en los trabajadores y falsos rellenos y contaminación ambiental negativa respectivamente.

Actividades de Movimiento de Tierras de ejecución contractual: Corte y limpieza de material en banqueta ubicada en la progresiva 140+200 aproximadamente

- Los trabajos se realizan con el apoyo de dos excavadoras sobre orugas con sus respectivos operadores (fotos N°s 2 y 3)
- Parte del material viene cediendo al talud inferior generando gran cantidad de polvareda, falsos rellenos y contaminación ambiental negativa (foto N° 1)
- La maquinaria se encuentra ubicada en la banqueta superior de la plataforma (foto N°3)

Se sugiere a la Supervisión y Contratista que a través de sus especialistas pudieran tomar acciones a fin de minimizar el impacto ambiental negativo así como reducir la producción de polvo en los trabajos de movimiento de tierras mediante mantenimiento de tránsito (riego de vía) mas continuos y evitar posibles enfermedades respiratorias u otras al personal de obra.
