BITACORA ELECTRÓNICA DE OBRA

Confirma Bitacora: Si	Nro Informe: 114	Fecha Informe: 21-06-2019	Nombre De La Obra: Carretera Moquegua - Omate - Arequipa Tramo: Il km. 35 al km. 153,50	Personal Encargado: LUZMILA GUERRA MOTTA
---------------------------------	----------------------------	-------------------------------------	---	--

PANEL FOTOGRAFICO

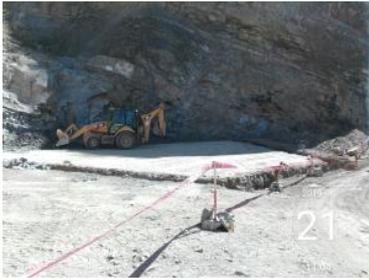
Foto1:

Actividades de ejecución contractual de obras de arte: excavación para badén ubicado en progresiva 119+220 aproximadamente.

- Los trabajos se realizan con el apoyo de un martillo sobre neumáticos y una retroexcavadora con sus respectivos operadores (fotos N°s 2 y 3)
- Se realiza las excavaciones perimetrales (uñas de badén) (foto N° 2)
- El material producto de excavaciones es acopiado a un lado del badén para su posterior eliminación (foto N° 3)
- No se aprecia vigías en el tramo, sin embargo los trabajos en ejecución no interfieren con el tránsito vehicular ni peatonal.

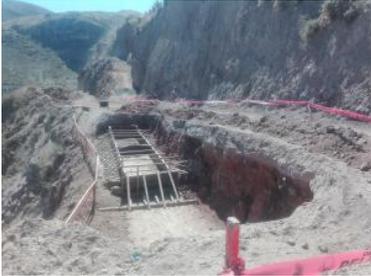
Foto1:

Actividades:
Actividades de ejecución contractual de obras de arte: Encofrado de zapatas para muro de contención de concreto ciclópeo ubicado en progresiva 140+140 aproximadamente.

- Encofrado para zapatas para muro de contención de concreto ciclópeo (foto N° 1)
- Área de trabajo señalizada (fotos N°s 1 y 2)
- El frente de trabajo cuenta con un baño químico (foto N° 3)
- Aparentemente este frente de trabajo se encuentra en pendiente, en vista que no se aprecia personal en el área de trabajo (fotos N°s 1, 2 y 3)

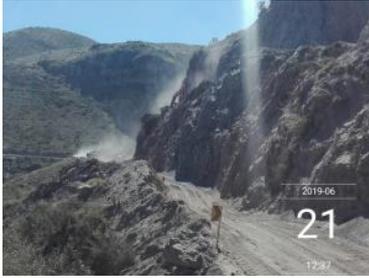
Foto1:

De los trabajos en ejecución de movimiento de tierras se aprecia gran cantidad de polvareda, y caída de material hacia el talud inferior los cuales podrían ocasionar enfermedades respiratorias en los trabajadores y falsos rellenos y contaminación ambiental negativa respectivamente.

Actividades de Movimiento de Tierras de ejecución contractual: Corte y limpieza de material en banquetta ubicada en la progresiva 140+200 aproximadamente

- Los trabajos se realizan con el apoyo de dos excavadoras sobre orugas con sus respectivos operadores (fotos N°s 2 y 3)
- Parte del material viene cediendo al talud inferior generando gran cantidad de polvareda, falsos rellenos y contaminación ambiental negativa (foto N° 1)
- La maquinaria se encuentra ubicada en la banquetta superior de la plataforma (foto N°3)

Se sugiere a la Supervisión y Contratista que a través de sus especialistas pudieran tomar acciones a fin de minimizar el impacto ambiental negativo así como reducir la producción de polvo en los trabajos de movimiento de tierras mediante mantenimiento de tránsito (riego de vía) mas continuos y evitar posibles enfermedades respiratorias u otras al personal de obra.
