BITACORA ELECTRÓNICA DE OBRA

REGISTRO DE LA BITACORA Y FOTO DEL CUADERNO DE OBRA

Confirma Bitacora: Si	Nro Informe: 114	Fecha Informe: 21-06-2019	Nombre De La Obra: Carretera Moquegua - Omate - Arequipa Tramo: Il km. 35 al km. 153,50	Personal Encargado: LUZMILA GUERRA MOTTA	
Foto Bitacora:	Foto Bitacora 2:	Foto Bitacora 3:	Foto Bitacora 4:	Foto Bitacora 5:	Foto Bitacora 6:

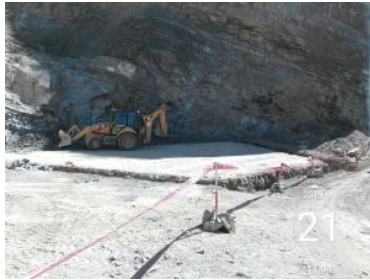
Foto1:

Actividades de ejecución contractual de obras de arte: excavación para badén ubicado en progresiva 119+220 aproximadamente.

- Los trabajos se realizan con el apoyo de un martillo sobre neumáticos y una retroexcavadora con sus respectivos operadores (fotos N°s 2 y 3)
- Se realiza las excavaciones perimetrales (uñas de badén) (foto N° 2)
- El material producto de excavaciones es acopiado a un lado del badén para su posterior eliminación (foto N° 3)
- No se aprecia vigías en el tramo, sin embargo los trabajos en ejecución no interfieren con el tránsito vehicular ni peatonal.
