BITACORA ELECTRÓNICA DE OBRA

Confirma Bitacora: Si	Nro Informe: 114	Fecha Informe: 21-06-2019	Nombre De La Obra: Carretera Moquegua - Omate - Arequipa Tramo: Il km. 35 al km. 153,50	Personal Encargado: LUZMILA GUERRA MOTTA
---------------------------------	----------------------------	-------------------------------------	---	--

Labores realizadas respecto a la ejecución contractual de obra.

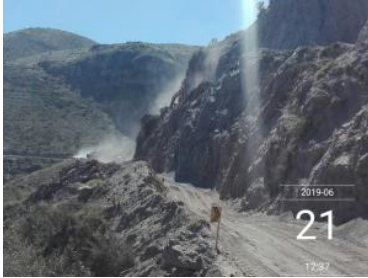
Foto1:

De los trabajos en ejecución de movimiento de tierras se aprecia gran cantidad de polvareda, y caída de material hacia el talud inferior los cuales podrían ocasionar enfermedades respiratorias en los trabajadores y falsos rellenos y contaminación ambiental negativa respectivamente.

- Los trabajos se realizan con el apoyo de dos excavadoras sobre orugas con sus respectivos operadores (fotos N°s 2 y 3)
- Parte del material viene cediendo al talud inferior generando gran cantidad de polvareda, falsos rellenos y contaminación ambiental negativa (foto N° 1)
- La maquinaria se encuentra ubicada en la banquetta superior de la plataforma (foto N°3)

Se sugiere a la Supervisión y Contratista que a través de sus especialistas pudieran tomar acciones a fin de minimizar el impacto ambiental negativo así como reducir la producción de polvo en los trabajos de movimiento de tierras mediante mantenimiento de tránsito (riego de vía) mas continuos y evitar posibles enfermedades respiratorias u otras al personal de obra.
