BITACORA ELECTRÓNICA DE OBRA

Confir ma Bitaco ra: Si	Nro Inform e: 131	Fecha Informe: 24-06-2019	Nombre De La Obra: Construccion y Mejoramiento de la Carretera llave- Mazocruz	Personal Encargado: CUTIPA MONZON NESTOR ARNULFO
-------------------------------------	----------------------------	------------------------------	---	--

REPORTE DEL 24 DE JUNIO DEL 2019

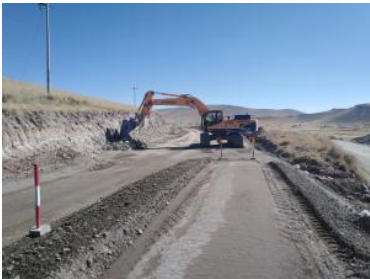
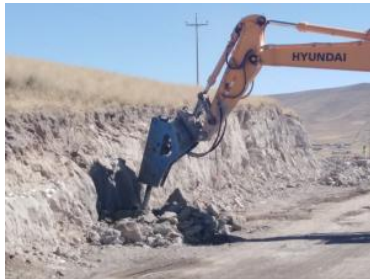
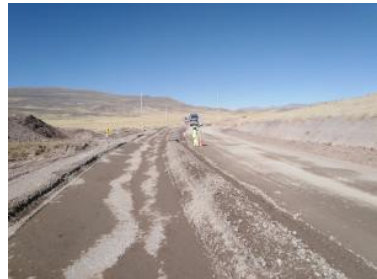
5

Actividades:
Movimiento de tierras

CDescripcion_____:
Martillando talud rocoso para el perfilado ubicado en la progresiva km 22+200

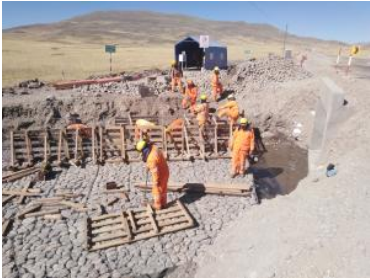
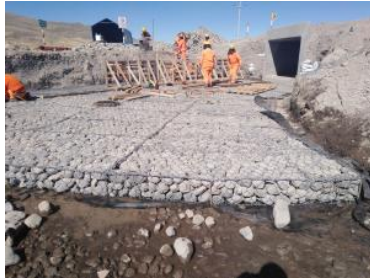
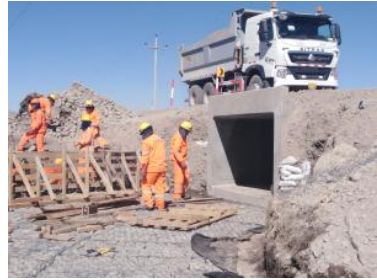
6

Actividades:
Drenaje

CDescripcion_____:
Alcantarilla tipo MCA de 3.0 x 2.0 m ubicado en la progresiva km 21+550, construcción de gaviones tipo caja.

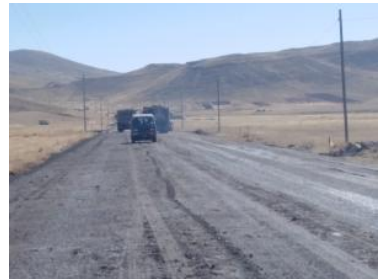
7

Actividades:
Terraplen

CDescripcion_____:
Segunda capa corona ubicado en la progresiva km 22+140

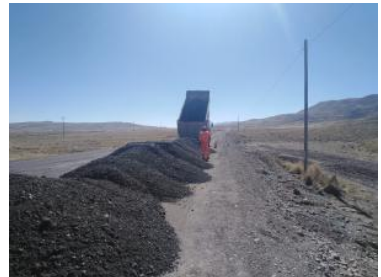
8

Actividades:
Terraplen

CDescripcion_____:
Transporte de material desde la cantera N° 04 depositado en el km 30+220

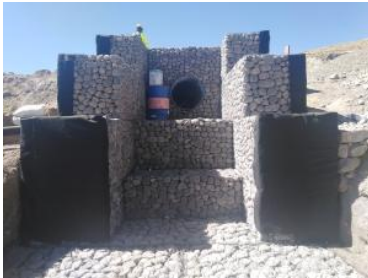
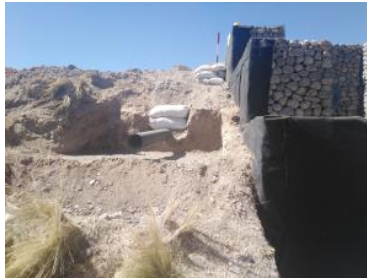
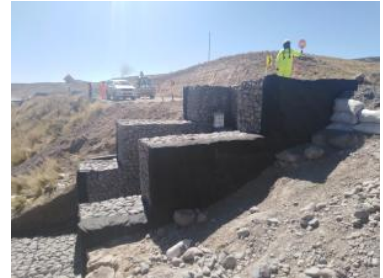
12

Actividades:
 Drenaje

CDescripcion_____:
 Alcantarilla tipo tmc de 36 plg ubicado en la progresiva km 37+030, ejecución de gaviones de salida

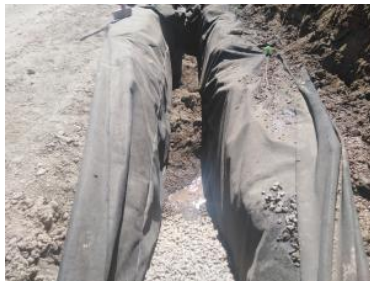
13

Subdrenes

relleno con material granular según gradación para filtro, ubicado en la progresiva km 36+960

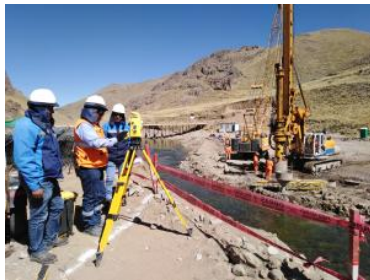
14

DEL PUENTE UNTAVE UBICADO EN LA PROGRESIVA KM 40+050 DE 90 M DE LONGITUD SE CONTINUA CON LA PERFORACIÓN DE PILOTES PARA EL PILAR CENTRAL DERECHO, LA EJECUCIÓN DE ESTE PUENTE SE TUVO UN RETRASO SIGNIFICATIVO POR LA FALTA DE CAMISetas O FUNDAS PARA EL PILOTAJE, YA QUE EN EL PRIMER PILOTE EN EL MOMENTO DEL VACEADO NO SE PUDIERON EXTRAER TRES CUEROS.

Puente Untave (L=90 m)

Ubicado en la progresiva km 40+050, verificación del replanteo de ejes de pilotes para su perforación.

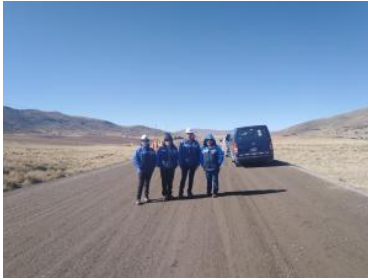
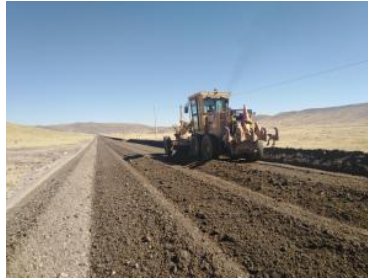
17

Terraplén

ubicado en la progresiva km 20+400 Ing. Gladys Camasca Giraldo Esp en Hidrología, Abog. Paquita Elizabeth Soberon Esp. Legal en Liberación de Predios y Arql. Giovanna Pinillos Ruíz todas de la Supervisión HOB Consultores.
