## BITACORA ELECTRÓNICA DE OBRA

### REGISTRO DE LA BITACORA Y FOTO DEL CUADERNO DE OBRA

Confir ma Bitaco ra: Si	Nro Inform e: 131	Fecha Informe: 24-06-2019	Nombre De La Obra: Construccion y Mejoramiento de la Carretera llave- Mazocruz	Personal Encargado: CUTIPA MONZON NESTOR ARNULFO
-------------------------------------	----------------------------	------------------------------	---	--

REPORTE DEL 24 DE JUNIO DEL 2019

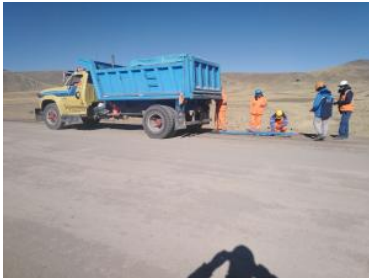
2

Viga benkelman entre las progresiva km 12+240 hasta el km 12+510, mediciones que cumplen con los parámetros de la viga

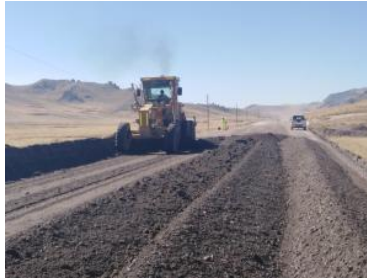
4

**CDescripcion\_\_\_\_\_:**  
Conformación del cuerpo de terraplén ubicado en la progresiva km 20+460

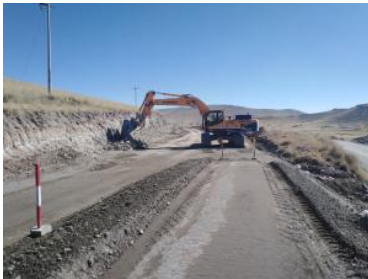
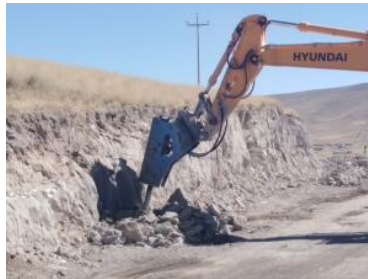
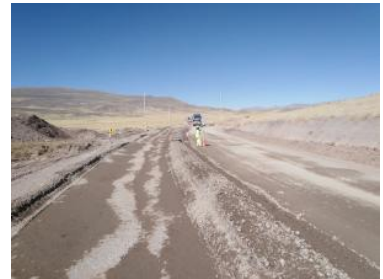
5

**CDescripcion\_\_\_\_\_:**  
 Martillando talud rocoso para el perfilado ubicado en la progresiva km 22+200

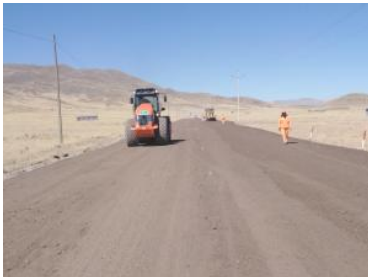
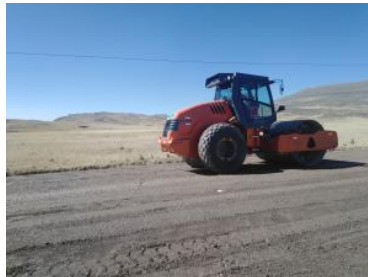
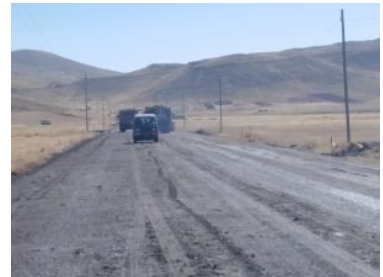
7

**CDescripcion\_\_\_\_\_:**  
Segunda capa corona ubicado en la progresiva km 22+140

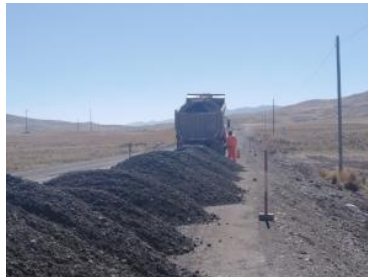
8

**CDescripcion\_\_\_\_\_:**  
Transporte de material desde la cantera N° 04 depositado en el km 30+220

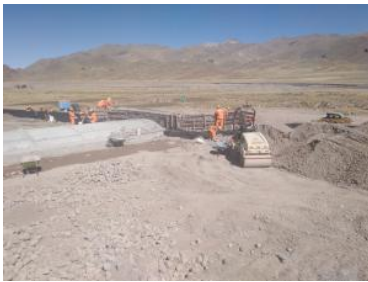
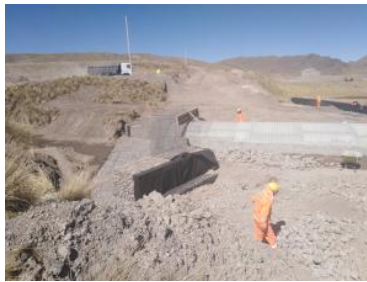
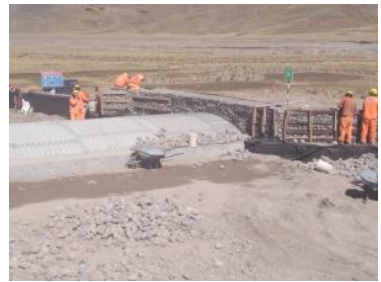
11

**CDescripcion\_\_\_\_\_:**  
 Ubicado en la progresiva 36+721 del tipo multiplate, ejecución de gaviones y relleno estructural

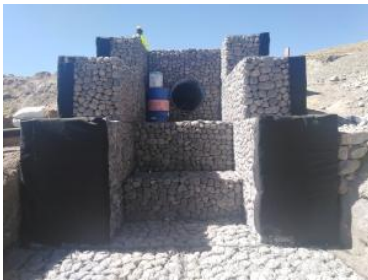
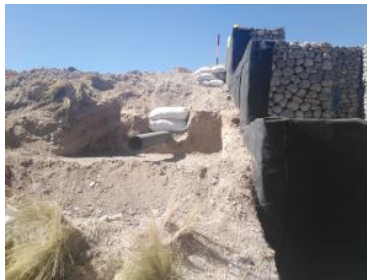
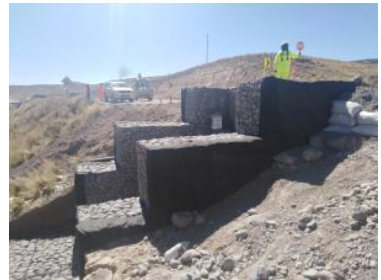
12

**CDescripcion\_\_\_\_\_:**  
 Alcantarilla tipo tmc de 36 plg ubicado en la progresiva km 37+030, ejecución de gaviones de salida

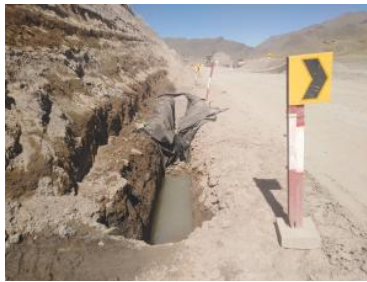
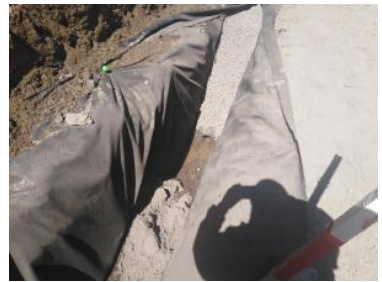
13

relleno con material granular según gradación para filtro, ubicado en la progresiva km 36+960

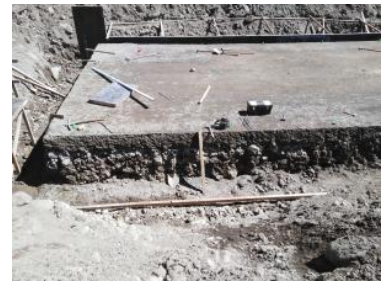
15

**CDescripcion\_\_\_\_\_:**  
ubicado en la progresiva km 41+425 de 30 m de longitud por 8.4 m de ancho, movimiento de tierras

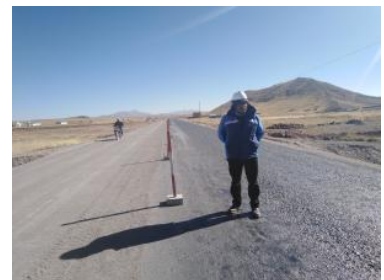
16

**CDescripcion\_\_\_\_\_:**  
ubicado en la progresiva km 13+200 lado (carril) izquierdo, Ing. Jesús Sanchez Sanchez Esp Control de Calidad y el Ing. Hernan del Aguila Alvis Esp. en Seguridad ambos de la Supervision HOB Consultores.
