BITACORA ELECTRÓNICA DE OBRA

REGISTRO DE LA BITACORA Y FOTO DEL CUADERNO DE OBRA

Confir ma Bitaco ra: Si	Nro Inform e: 131	Fecha Informe: 24-06-2019	Nombre De La Obra: Construccion y Mejoramiento de la Carretera llave- Mazocruz	Personal Encargado: CUTIPA MONZON NESTOR ARNULFO
-------------------------------------	----------------------------	------------------------------	---	--

REPORTE DEL 24 DE JUNIO DEL 2019

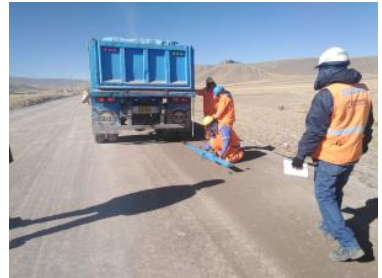
2

Viga benkelman entre las progresiva km 12+240 hasta el km 12+510, mediciones que cumplen con los parámetros de la viga

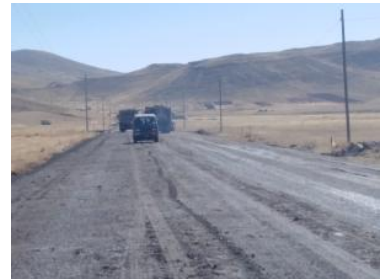
7

CDescripcion_____:
Segunda capa corona ubicado en la progresiva km 22+140

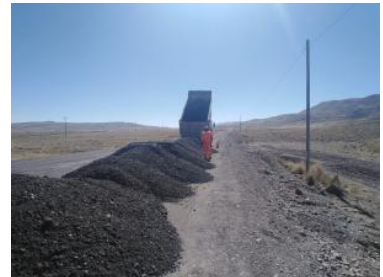
8

CDescripcion_____:
Transporte de material desde la cantera N° 04 depositado en el km 30+220

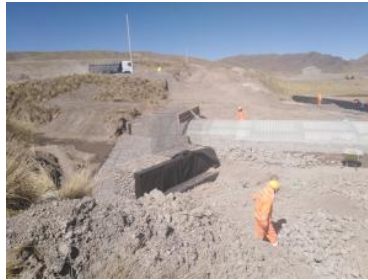
11

CDescripcion_____:
 Ubicado en la progresiva 36+721 del tipo multiplate, ejecución de gaviones y relleno estructural

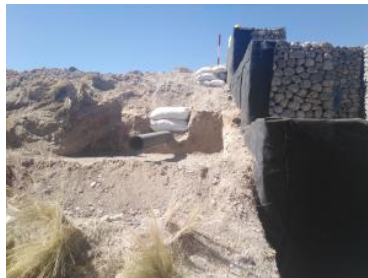
12

CDescripcion_____:
 Alcantarilla tipo tmc de 36 plg ubicado en la progresiva km 37+030, ejecución de gaviones de salida

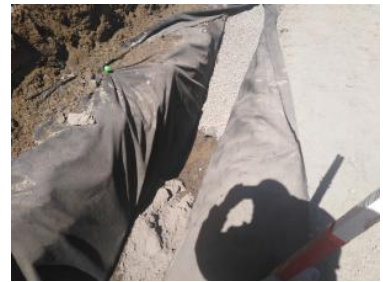
13

relleno con material granular según gradación para filtro, ubicado en la progresiva km 36+960

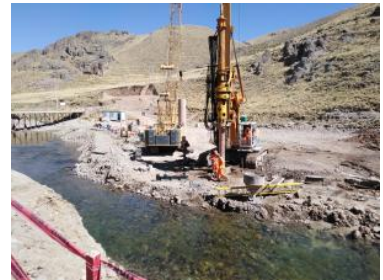
14

DEL PUENTE UNTAVE UBICADO EN LA PROGRESIVA KM 40+050 DE 90 M DE LONGITUD SE CONTINUA CON LA PERFORACIÓN DE PILOTES PARA EL PILAR CENTRAL DERECHO, LA EJECUCIÓN DE ESTE PUENTE SE TUVO UN RETRASO SIGNIFICATIVO POR LA FALTA DE CAMISetas O FUNDAS PARA EL PILOTAJE, YA QUE EN EL PRIMER PILOTE EN EL MOMENTO DEL VACEADO NO SE PUDIERON EXTRAER TRES CUEROS.

Ubicado en la progresiva km 40+050, verificación del replanteo de ejes de pilotes para su perforación.

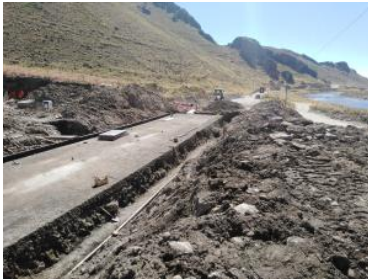
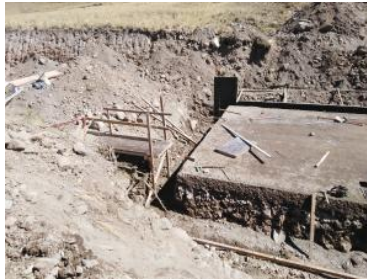
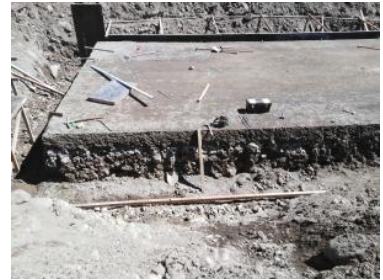
15

CDescripcion_____:
ubicado en la progresiva km 41+425 de 30 m de longitud por 8.4 m de ancho, movimiento de tierras

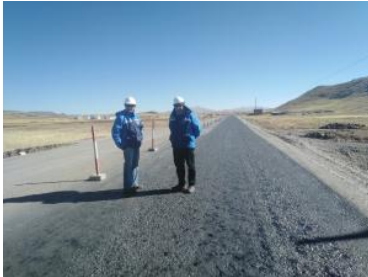
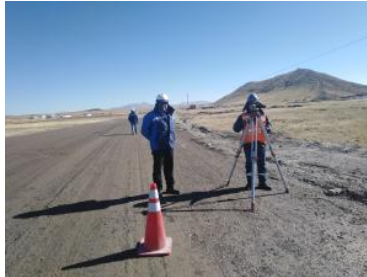
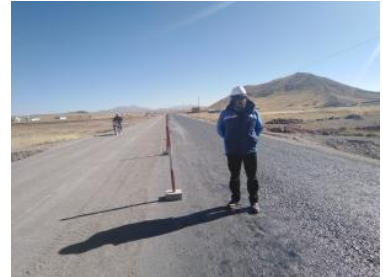
16

CDescripcion_____:
ubicado en la progresiva km 13+200 lado (carril) izquierdo, Ing. Jesús Sanchez Sanchez Esp Control de Calidad y el Ing. Hernan del Aguila Alvis Esp. en Seguridad ambos de la Supervision HOB Consultores.
