BITACORA ELECTRÓNICA DE OBRA

REGISTRO DE LA BITACORA Y FOTO DEL CUADERNO DE OBRA

Confir ma Bitaco ra: Si	Nro Inform e: 131	Fecha Informe: 24-06-2019	Nombre De La Obra: Construccion y Mejoramiento de la Carretera llave- Mazocruz	Personal Encargado: CUTIPA MONZON NESTOR ARNULFO
-------------------------------------	----------------------------	------------------------------	---	--

REPORTE DEL 24 DE JUNIO DEL 2019

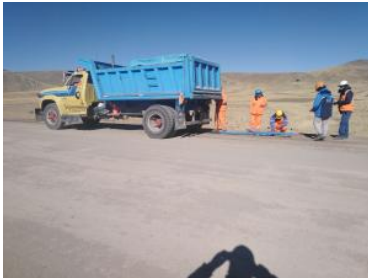
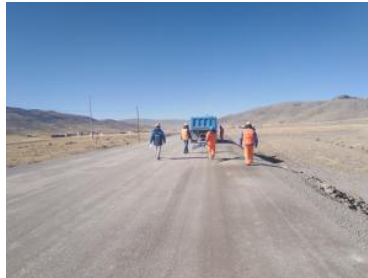
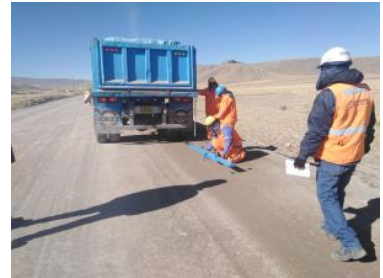
2

Viga benkelman entre las progresiva km 12+240 hasta el km 12+510, mediciones que cumplen con los parámetros de la viga

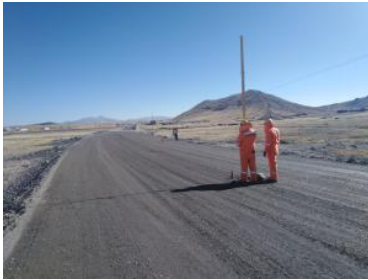
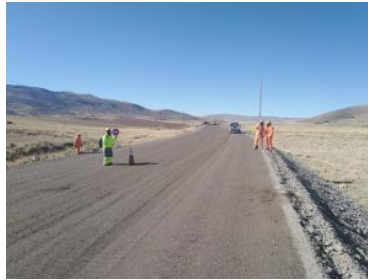
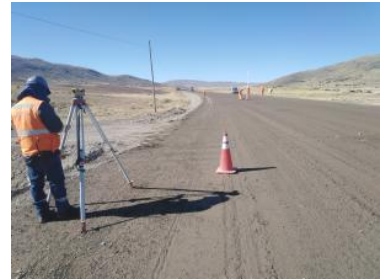
3

CDescripcion_____:
Chequeo de la nivelación, bombeo y peralte de la base granular en la progresiva km 13+450

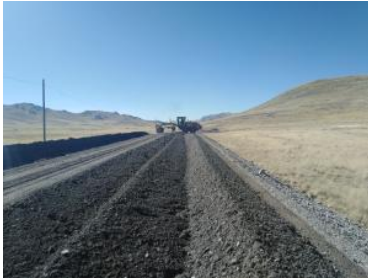
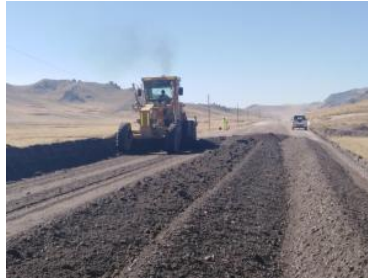
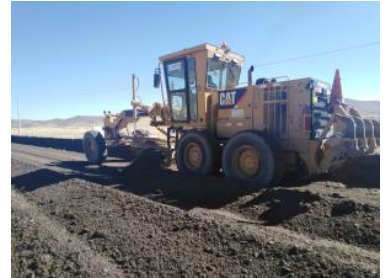
4

CDescripcion_____:
Conformación del cuerpo de terraplén ubicado en la progresiva km 20+460

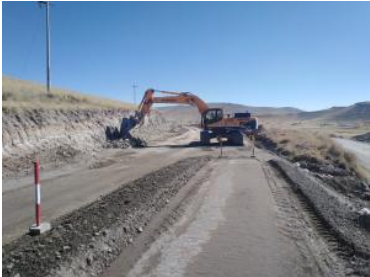
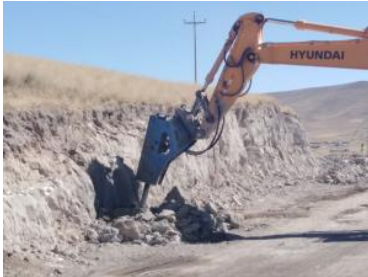
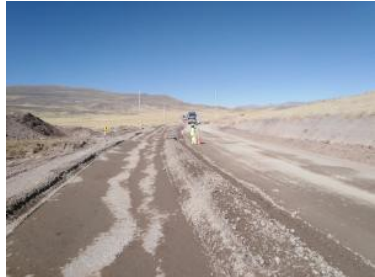
5

CDescripcion_____:
Martillando talud rocoso para el perfilado ubicado en la progresiva km 22+200

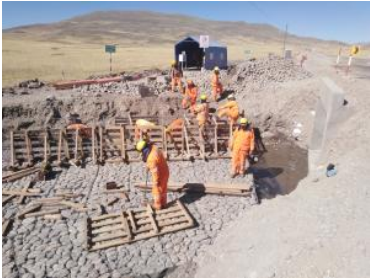
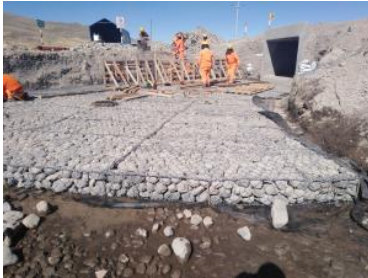
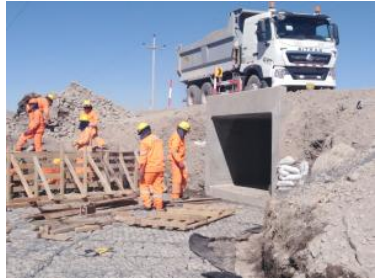
6

CDescripcion_____:
Alcantarilla tipo MCA de 3.0 x 2.0 m ubicado en la progresiva km 21+550, construcción de gaviones tipo caja.

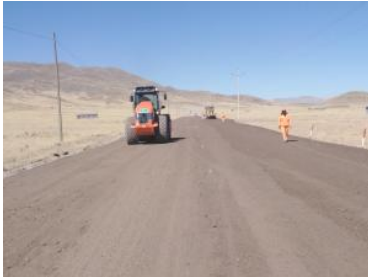
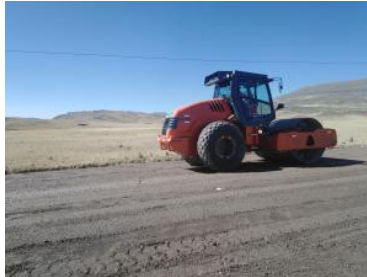
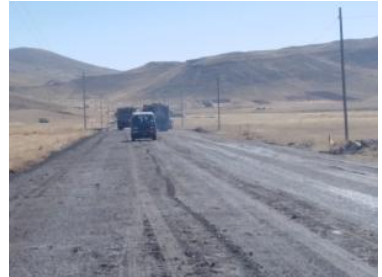
7

CDescripcion_____:
Segunda capa corona ubicado en la progresiva km 22+140

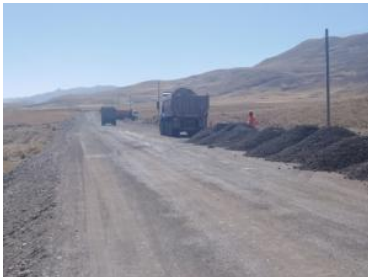
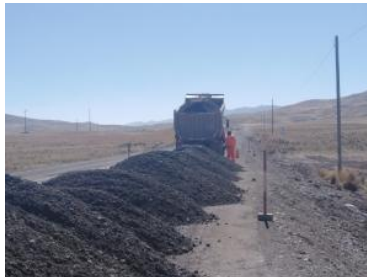
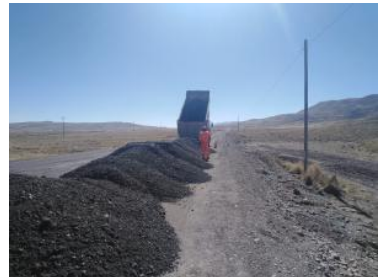
8

CDescripcion_____:
Transporte de material desde la cantera N° 04 depositado en el km 30+220

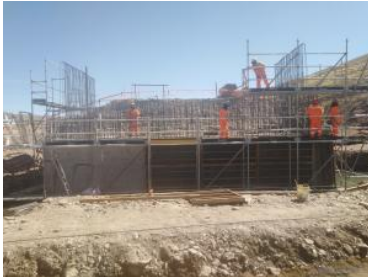
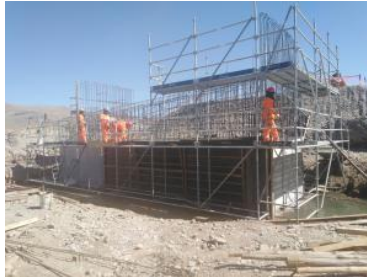
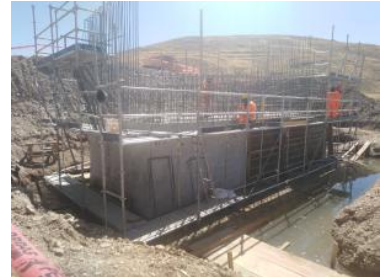
9

CDescripcion_____:
 Desencofrado y armado de acero en elevacio de estribo

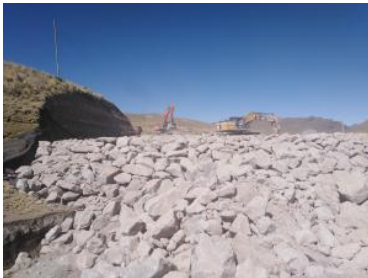
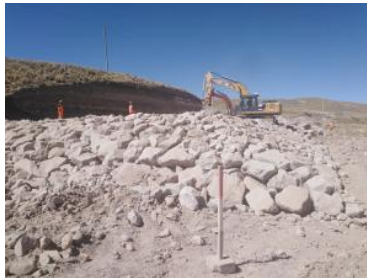
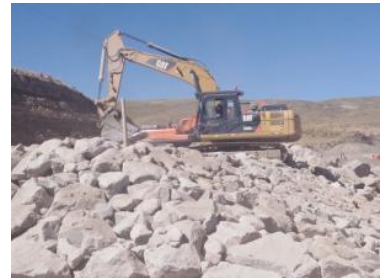
10

CDescripcion_____:
 ubicado entre las progresivas km 36+620 hasta el km 36+685, acomodo de roca con excavadora hidráulica sobre orugas

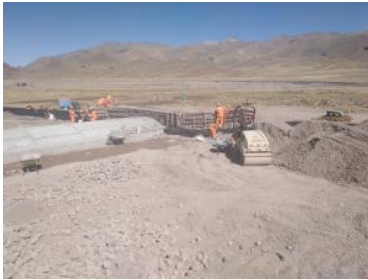
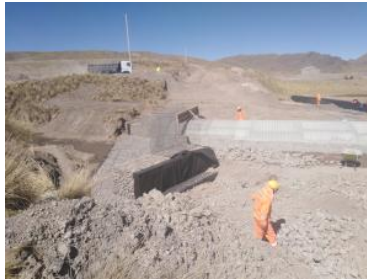
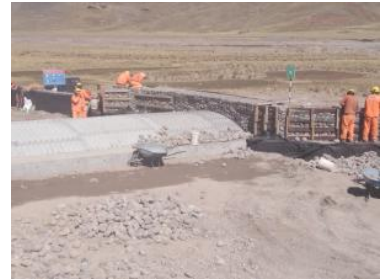
11

CDescripcion_____:
 Ubicado en la progresiva 36+721 del tipo multiplate, ejecución de gaviones y relleno estructural

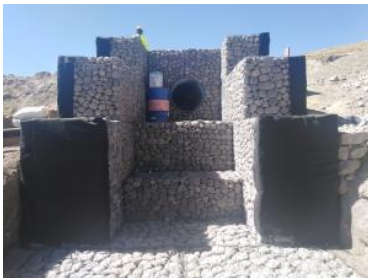
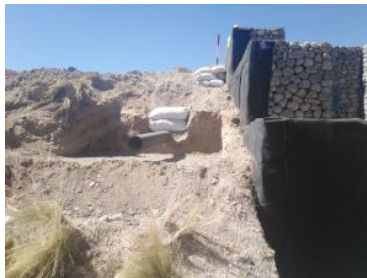
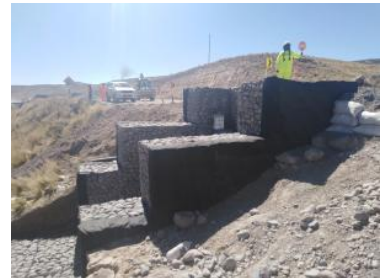
12

CDescripcion_____:
 Alcantarilla tipo tmc de 36 plg ubicado en la progresiva km 37+030, ejecución de gaviones de salida

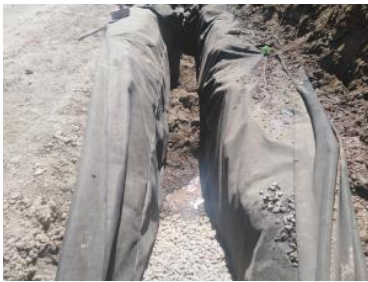
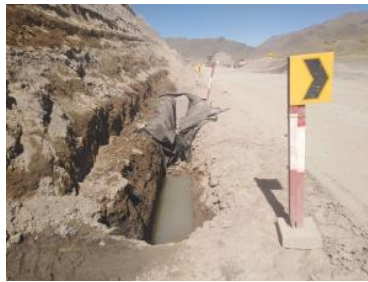
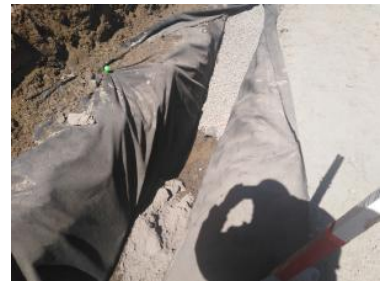
13

relleno con material granular según gradación para filtro, ubicado en la progresiva km 36+960

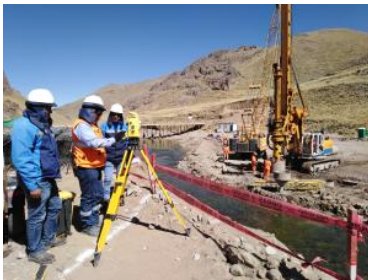
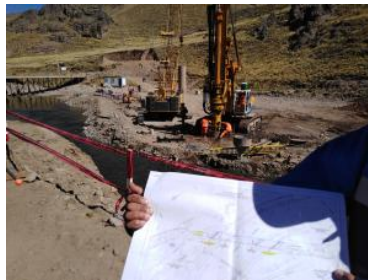
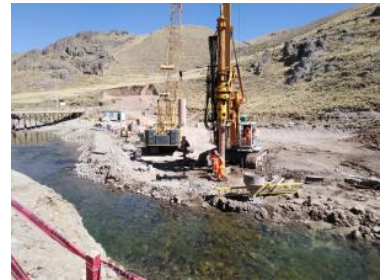
14

DEL PUENTE UNTAVE UBICADO EN LA PROGRESIVA KM 40+050 DE 90 M DE LONGITUD SE CONTINUA CON LA PERFORACIÓN DE PILOTES PARA EL PILAR CENTRAL DERECHO, LA EJECUCIÓN DE ESTE PUENTE SE TUVO UN RETRASO SIGNIFICATIVO POR LA FALTA DE CAMISETAS O FUNDAS PARA EL PILOTAJE, YA QUE EN EL PRIMER PILOTE EN EL MOMENTO DEL VACEADO NO SE PUDIERON EXTRAER TRES CUEROS.

Ubicado en la progresiva km 40+050, verificación del replanteo de ejes de pilotes para su perforación.

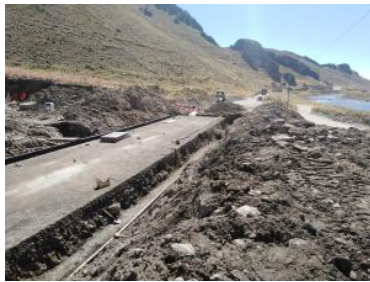
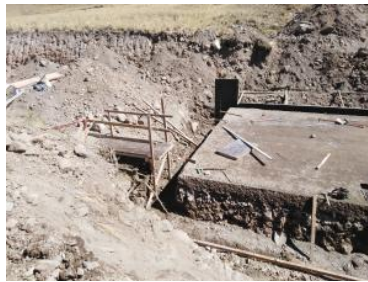
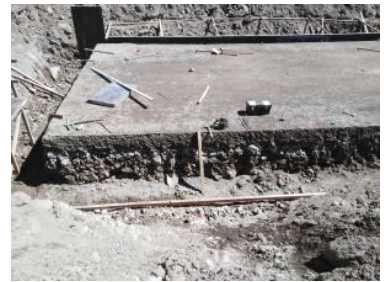
15

CDescripcion_____:
ubicado en la progresiva km 41+425 de 30 m de longitud por 8.4 m de ancho, movimiento de tierras

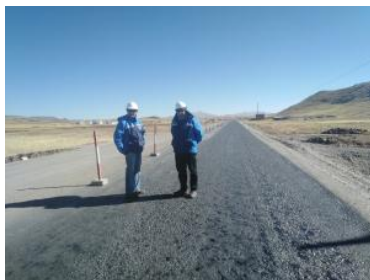
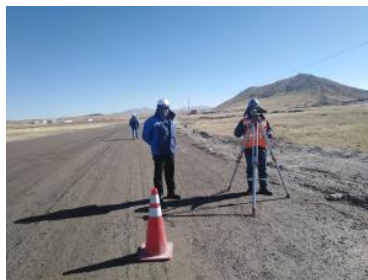
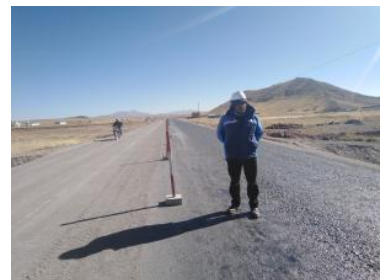
16

CDescripcion_____:
ubicado en la progresiva km 13+200 lado (carril) izquierdo, Ing. Jesús Sanchez Sanchez Esp Control de Calidad y el Ing. Hernan del Aguila Alvis Esp. en Seguridad ambos de la Supervision HOB Consultores.

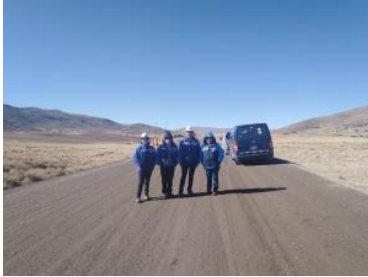
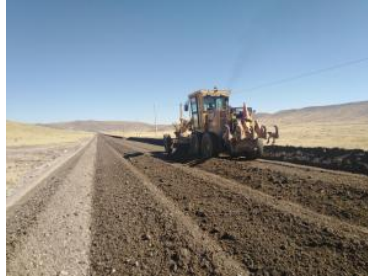
17

ubicado en la progresiva km 20+400 Ing. Gladys Camasca Giraldo Esp en Hidrología, Abog. Paquita Elizabeth Soberon Esp. Legal en Liberación de Predios y Arql. Giovanna Pinillos Ruíz todas de la Supervisión HOB Consultores.
