## BITACORA ELECTRÓNICA DE OBRA

### REGISTRO DE LA BITACORA Y FOTO DEL CUADERNO DE OBRA

Confir ma Bitaco ra: Si	Nro Inform e: 131	Fecha Informe: 24-06-2019	Nombre De La Obra: Construccion y Mejoramiento de la Carretera llave- Mazocruz	Personal Encargado: CUTIPA MONZON NESTOR ARNULFO
-------------------------------------	----------------------------	------------------------------	---	--

REPORTE DEL 24 DE JUNIO DEL 2019

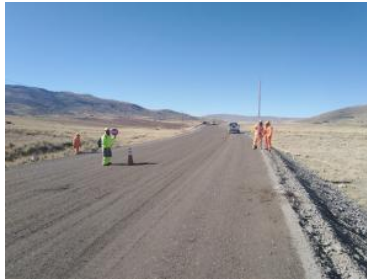
3

**Actividades:**  
Topografia

**CDescripcion\_\_\_\_\_:**  
Chequeo de la nivelación, bombeo y peralte de la base granular en la progresiva km 13+450

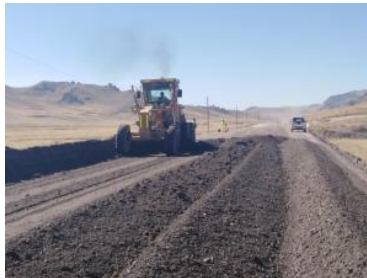
4

**Actividades:**  
Terraplen

**CDescripcion\_\_\_\_\_:**  
Conformación del cuerpo de terraplén ubicado en la progresiva km 20+460

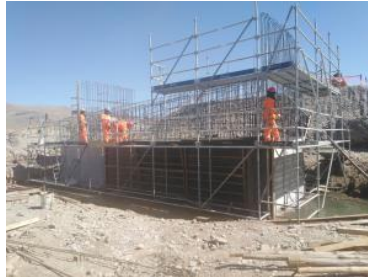
9

**Actividades:**  
 Puente llinqui

**CDescripcion\_\_\_\_\_:**  
 Desencofrado y armado de acero en elevacio de estribo

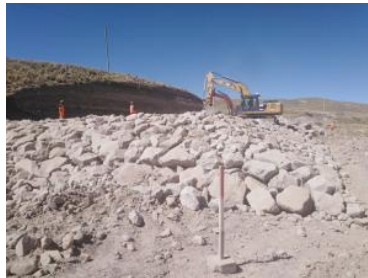
10

**Actividades:**  
 Pedraplen

**CDescripcion\_\_\_\_\_:**  
 ubicado entre las progresivas km 36+620 hasta el km 36+685, acomodo de roca con excavadora hidráulica sobre orugas

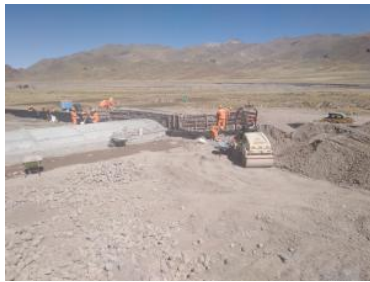
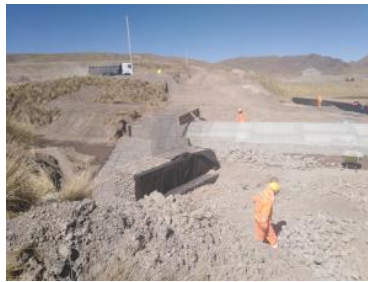
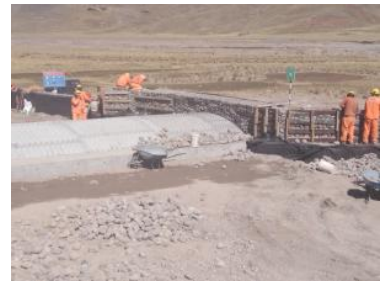
11

**Actividades:**  
Alcantarilla tipo arco

**CDescripcion\_\_\_\_\_:**  
Ubicado en la progresiva 36+721 del tipo multiplate, ejecución de gaviones y relleno estructural

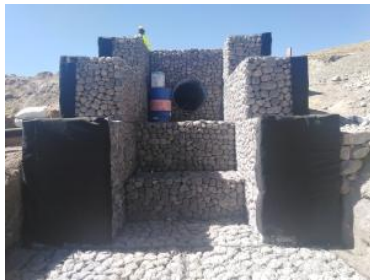
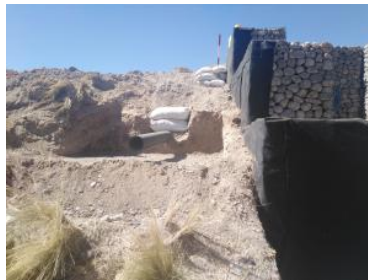
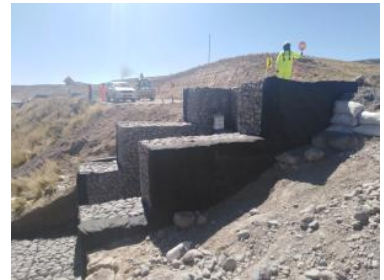
12

**Actividades:**  
Drenaje

**CDescripcion\_\_\_\_\_:**  
Alcantarilla tipo tmc de 36 plg ubicado en la progresiva km 37+030, ejecución de gaviones de salida

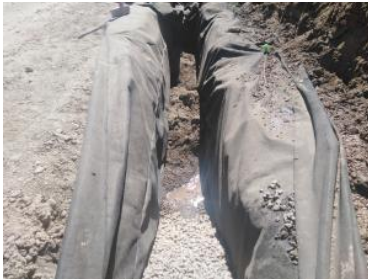
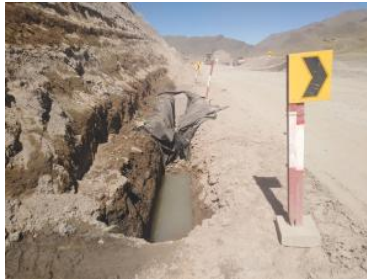
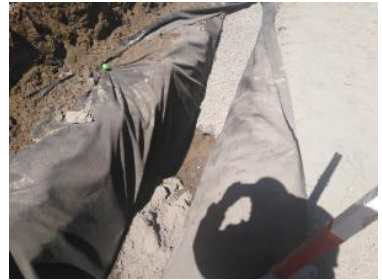
13

Subdrenes

relleno con material granular según gradación para filtro, ubicado en la progresiva km 36+960

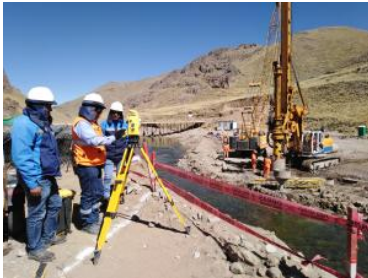
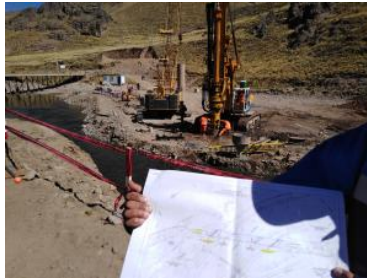
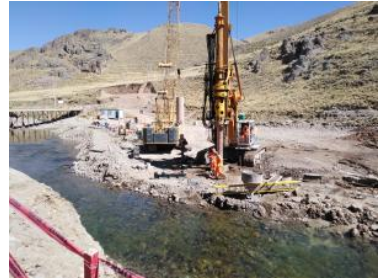
14

DEL PUENTE UNTAVE UBICADO EN LA PROGRESIVA KM 40+050 DE 90 M DE LONGITUD SE CONTINUA CON LA PERFORACIÓN DE PILOTES PARA EL PILAR CENTRAL DERECHO, LA EJECUCIÓN DE ESTE PUENTE SE TUVO UN RETRASO SIGNIFICATIVO POR LA FALTA DE CAMISetas O FUNDAS PARA EL PILOTAJE, YA QUE EN EL PRIMER PILOTE EN EL MOMENTO DEL VACEADO NO SE PUDIERON EXTRAER TRES CUEROS.

Puente Untave (L=90 m)

Ubicado en la progresiva km 40+050, verificación del replanteo de ejes de pilotes para su perforación.
