## BITACORA ELECTRÓNICA DE OBRA

### REGISTRO DE LA BITACORA Y FOTO DEL CUADERNO DE OBRA

| Confir<br>ma<br>Bitaco<br>ra:<br>Si | Nro<br>Inform<br>e:<br>131 | Fecha Informe:<br>24-06-2019 | Nombre De La Obra:<br>Construccion y Mejoramiento<br>de la Carretera llave-<br>Mazocruz | Personal Encargado:<br>CUTIPA MONZON NESTOR<br>ARNULFO |

REPORTE DEL 24 DE JUNIO DEL 2019

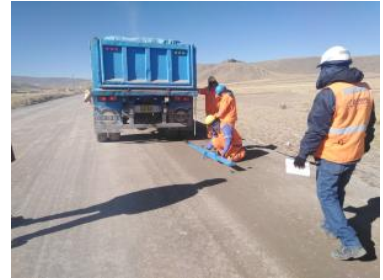
1

**Actividades:**  
 Viga benkelman

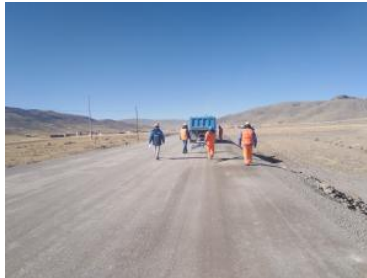
2

Viga benkelman entre las progresiva km 12+240 hasta el km 12+510, mediciones que cumplen con los parámetros de la viga

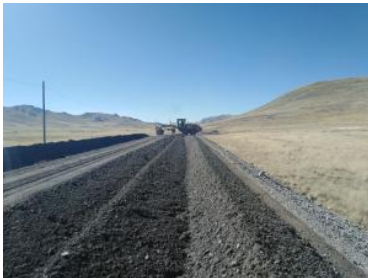
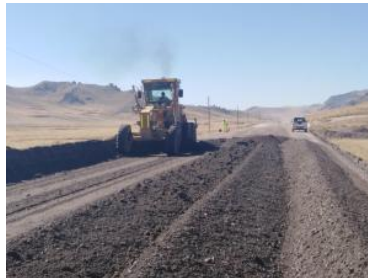
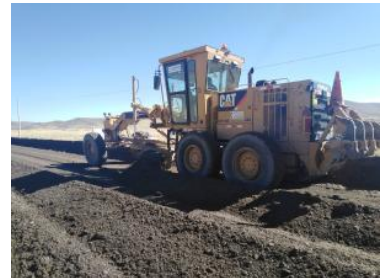
4

**CDescripcion\_\_\_\_\_:**  
Conformación del cuerpo de terraplén ubicado en la progresiva km 20+460

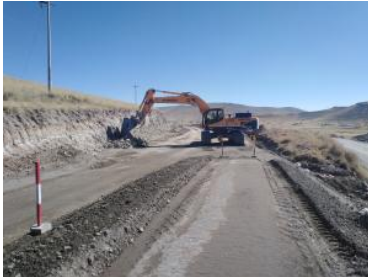
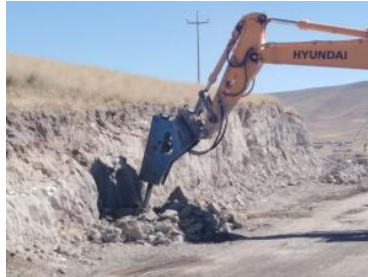
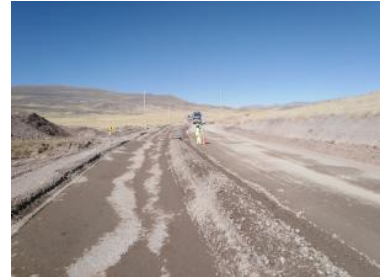
5

**CDescripcion\_\_\_\_\_:**  
 Martillando talud rocoso para el perfilado ubicado en la progresiva km 22+200

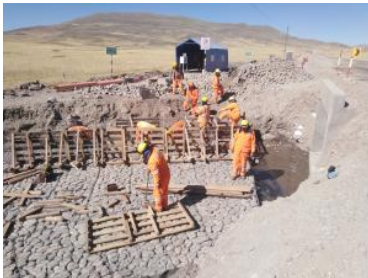
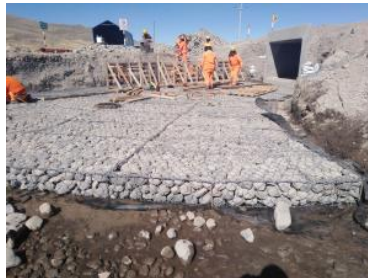
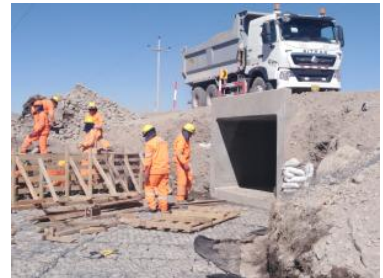
6

**CDescripcion\_\_\_\_\_:**  
 Alcantarilla tipo MCA de 3.0 x 2.0 m ubicado en la progresiva km 21+550, construcción de gaviones tipo caja.

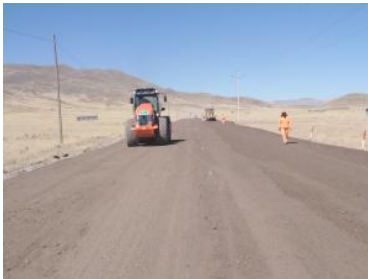
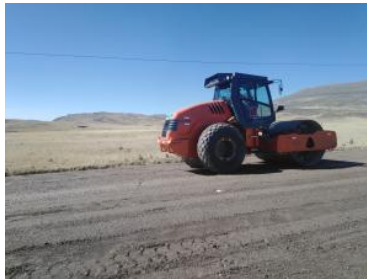
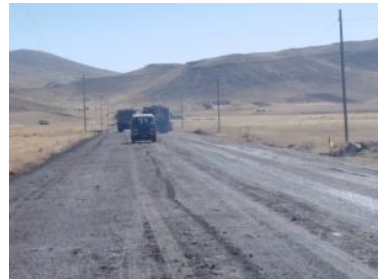
7

**CDescripcion\_\_\_\_\_:**  
Segunda capa corona ubicado en la progresiva km 22+140

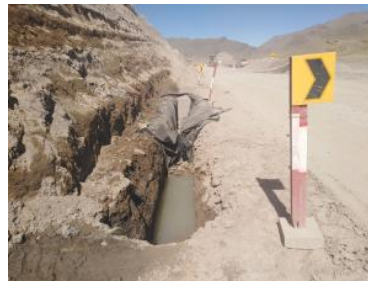
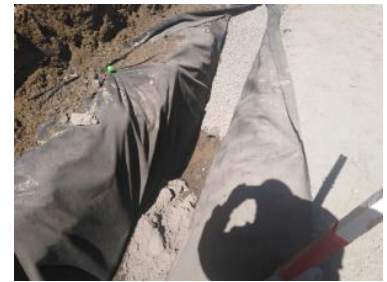
13

relleno con material granular según gradación para filtro, ubicado en la progresiva km 36+960

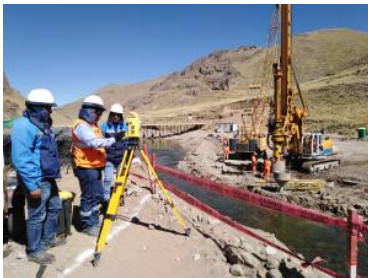
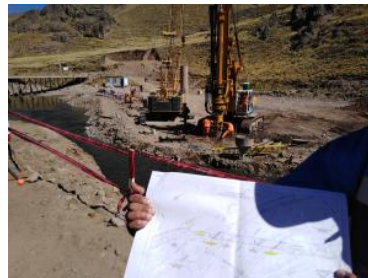
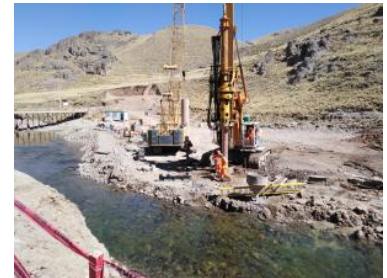
14

DEL PUENTE UNTAVE UBICADO EN LA PROGRESIVA KM 40+050 DE 90 M DE LONGITUD SE CONTINUA CON LA PERFORACIÓN DE PILOTES PARA EL PILAR CENTRAL DERECHO, LA EJECUCIÓN DE ESTE PUENTE SE TUVO UN RETRASO SIGNIFICATIVO POR LA FALTA DE CAMISetas O FUNDAS PARA EL PILOTAJE, YA QUE EN EL PRIMER PILOTE EN EL MOMENTO DEL VACEADO NO SE PUDIERON EXTRAER TRES CUEROS.

Ubicado en la progresiva km 40+050, verificación del replanteo de ejes de pilotes para su perforación.

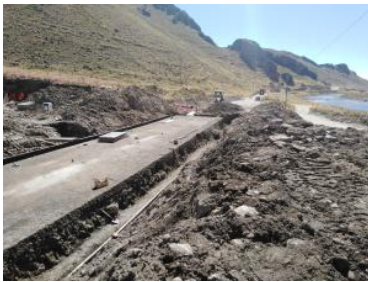
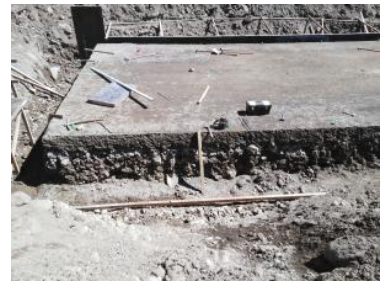
15

**CDescripcion\_\_\_\_\_:**  
ubicado en la progresiva km 41+425 de 30 m de longitud por 8.4 m de ancho, movimiento de tierras

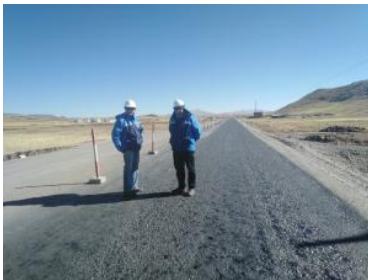
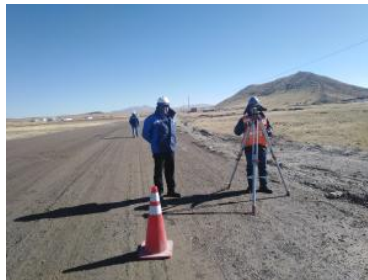
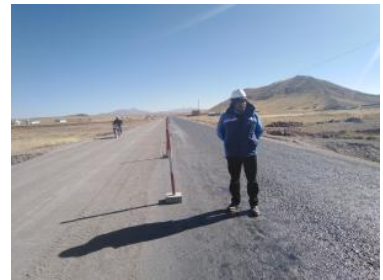
16

**CDescripcion\_\_\_\_\_:**  
ubicado en la progresiva km 13+200 lado (carril) izquierdo, Ing. Jesús Sanchez Sanchez Esp Control de Calidad y el Ing. Hernan del Aguila Alvis Esp. en Seguridad ambos de la Supervision HOB Consultores.

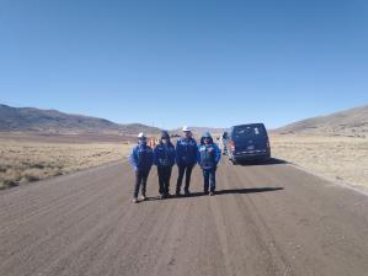
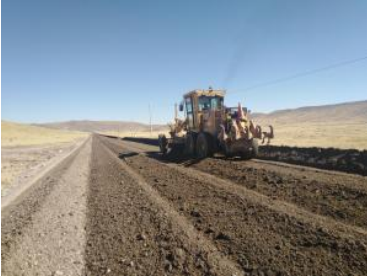
17

**CDescripcion** \_\_\_\_\_:  
ubicado en la progresiva km 20+400 Ing. Gladys Camasca Giraldo Esp en Hidrología, Abog. Paquita Elizabeth Soberon Esp. Legal en Liberación de Predios y Arql. Giovanna Pinillos Ruíz todas de la Supervisión HOB Consultores.
