BITACORA ELECTRÓNICA DE OBRA

Confir ma Bitaco ra: Si	Nro Inform e: 131	Fecha Informe: 24-06-2019	Nombre De La Obra: Construccion y Mejoramiento de la Carretera llave- Mazocruz	Personal Encargado: CUTIPA MONZON NESTOR ARNULFO
-------------------------------------	----------------------------	------------------------------	---	--

REPORTE DEL 24 DE JUNIO DEL 2019

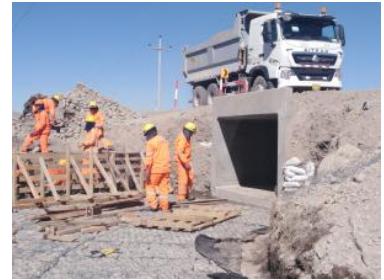
5

Alcantarilla tipo MCA de 3.0 x 2.0 m ubicado en la progresiva km 21+550, construcción de gaviones tipo caja.

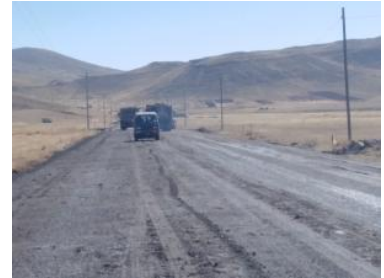
6

Segunda capa corona ubicado en la progresiva km 22+140

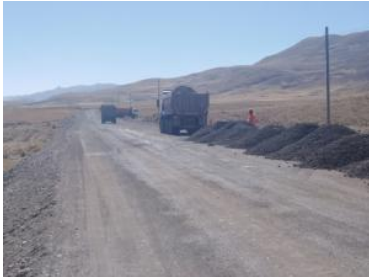
7

CDescripcion_____:
Transporte de material desde la cantera N° 04 depositado en el km 30+220

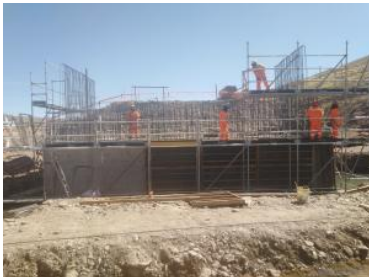
8

CDescripcion_____:
Desencofrado y armado de acero en elevacio de estribo

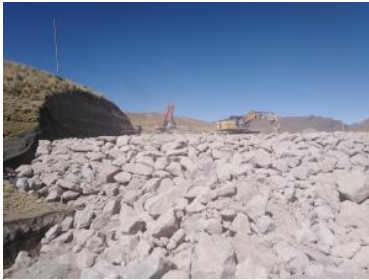
9

CDescripcion_____:
ubicado entre las progresivas km 36+620 hasta el km 36+685, acomodo de roca con excavadora hidráulica sobre orugas

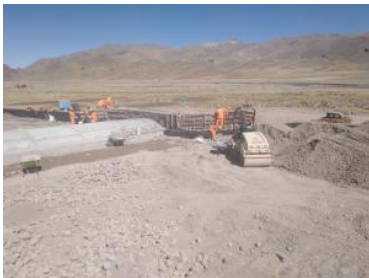
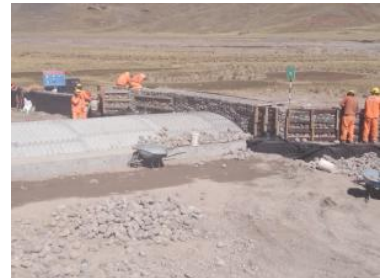
10

CDescripcion_____:
Ubicado en la progresiva 36+721 del tipo multiplate, ejecución de gaviones y relleno estructural

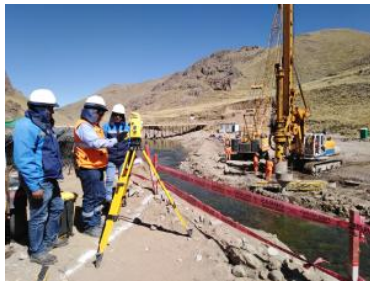
13

DEL PUENTE UNTAVE UBICADO EN LA PROGRESIVA KM 40+050 DE 90 M DE LONGITUD SE CONTINUA CON LA PERFORACIÓN DE PILOTES PARA EL PILAR CENTRAL DERECHO, LA EJECUCIÓN DE ESTE PUENTE SE TUVO UN RETRASO SIGNIFICATIVO POR LA FALTA DE CAMISETAS O FUNDAS PARA EL PILOTAJE, YA QUE EN EL PRIMER PILOTE EN EL MOMENTO DEL VACEADO NO SE PUDIERON EXTRAER TRES CUEROS.

Ubicado en la progresiva km 40+050, verificación del replanteo de ejes de pilotes para su perforación.

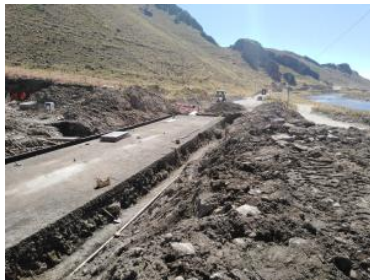
14

ubicado en la progresiva km 41+425 de 30 m de longitud por 8.4 m de ancho, movimiento de tierras

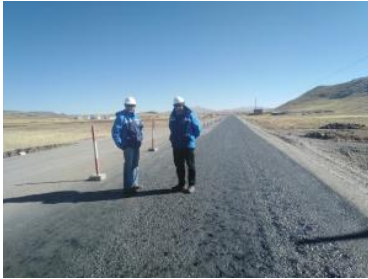
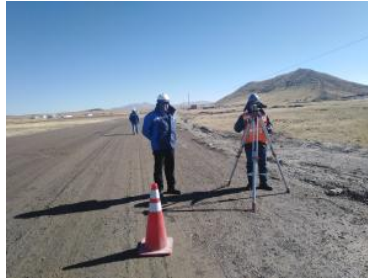
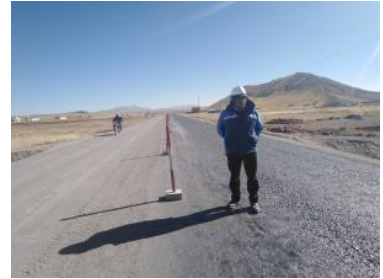
15

ubicado en la progresiva km 13+200 lado (carril) izquierdo, Ing. Jesús Sanchez Sanchez Esp Control de Calidad y el Ing. Hernan del Aguila Alvis Esp. en Seguridad ambos de la Supervision HOB Consultores.

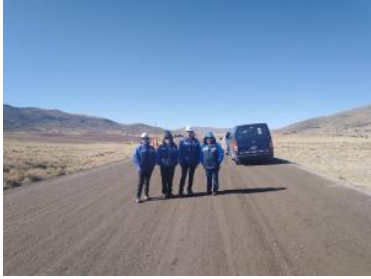
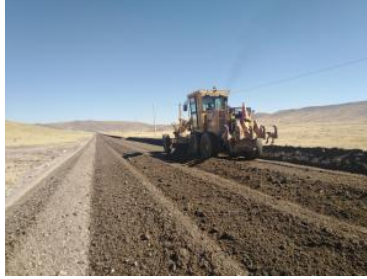
16

ubicado en la progresiva km 20+400 Ing. Gladys Camasca Giraldo Esp en Hidrología, Abog. Paquita Elizabeth Soberon Esp. Legal en Liberación de Predios y Arql. Giovanna Pinillos Ruíz todas de la Supervisión HOB Consultores.
