BITACORA ELECTRÓNICA DE OBRA

Confirma Bitacora:	Nro Informe:	Fecha Informe:	Nombre De La Obra:	Personal Encargado:
Si	131	24-06-2019	Construcción y Mejoramiento de la Carretera Ilave-Mazocruz	CUTIPA MONZON NESTOR ARNULFO

REPORTE DEL 24 DE JUNIO DEL 2019

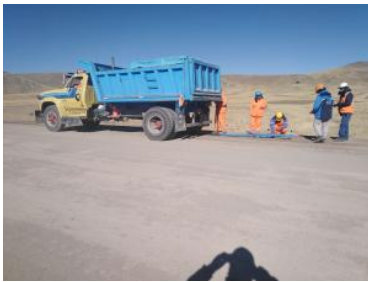
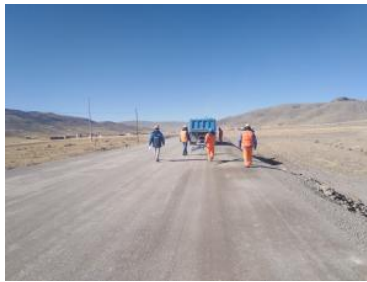
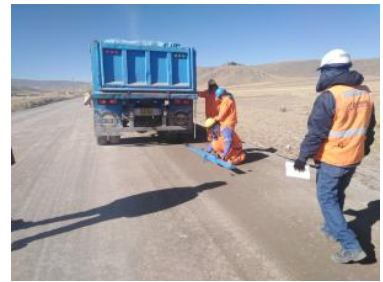
1 Viga benkelman entre las progresiva km 12+240 hasta el km 12+510, mediciones que cumplen con los parámetros de la viga

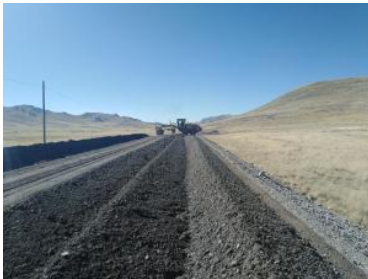
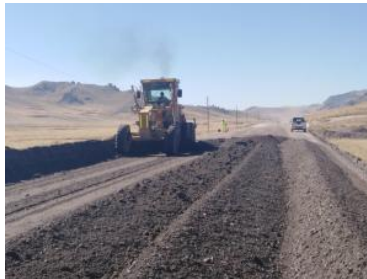
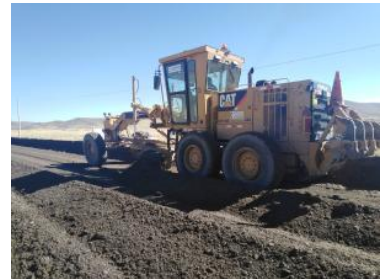
3

CDescripcion_____:
Conformación del cuerpo de terraplén ubicado en la progresiva km 20+460

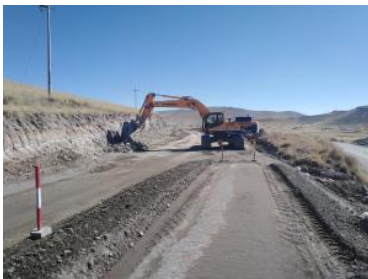
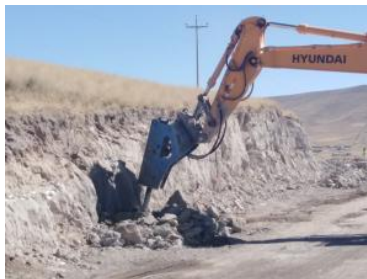
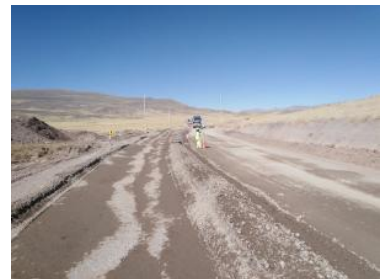
4

CDescripcion_____:
Martillando talud rocoso para el perfilado ubicado en la progresiva km 22+200

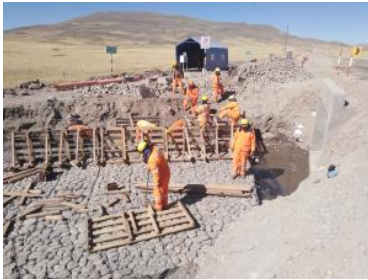
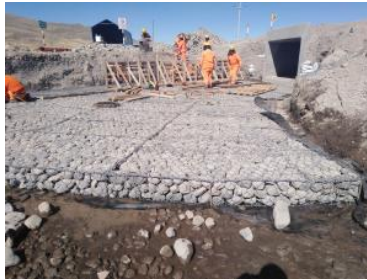
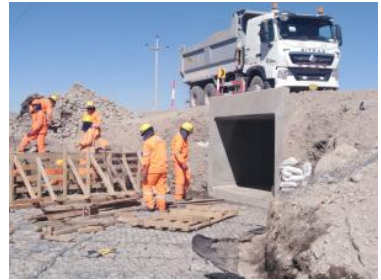
5

Alcantarilla tipo MCA de 3.0 x 2.0 m ubicado en la progresiva km 21+550, construcción de gaviones tipo caja.

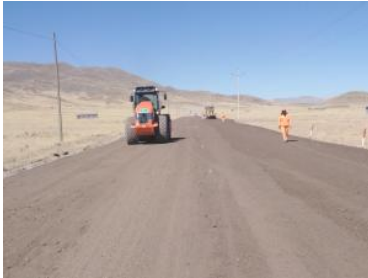
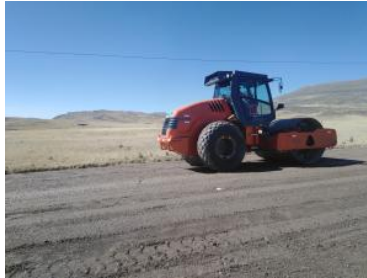
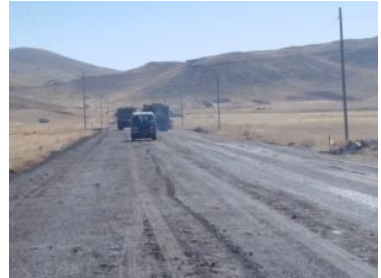
6

Segunda capa corona ubicado en la progresiva km 22+140

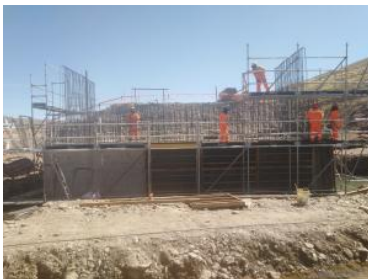
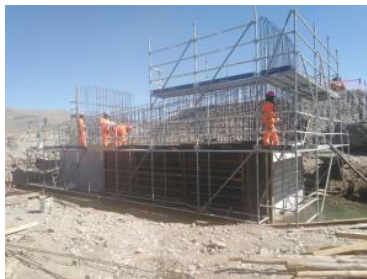
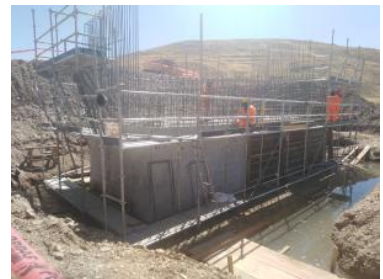
8

CDescripcion_____:
Desencofrado y armado de acero en elevacio de estribo

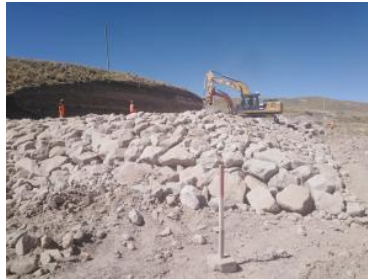
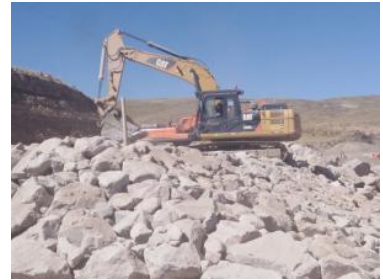
9

ubicado entre las progresivas km 36+620 hasta el km 36+685, acomodo de roca con excavadora hidráulica sobre orugas

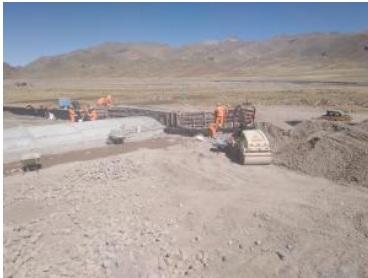
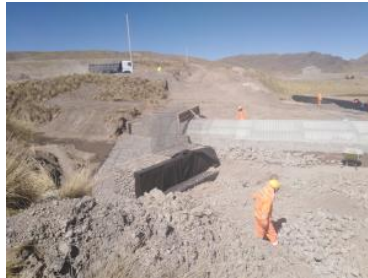
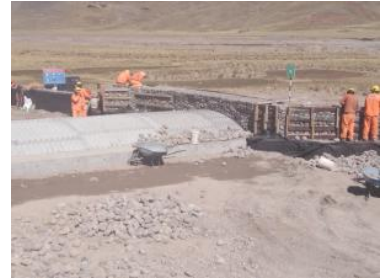
10

Ubicado en la progresiva 36+721 del tipo multiplate, ejecución de gaviones y relleno estructural

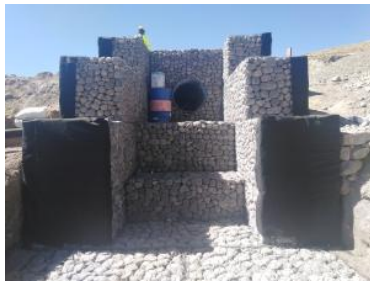
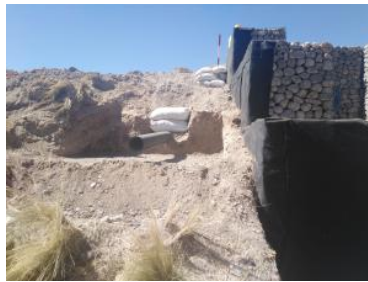
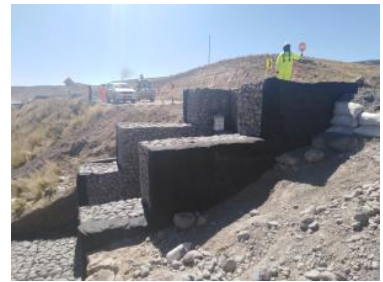
11

Alcantarilla tipo tmc de 36 plg ubicado en la progresiva km 37+030, ejecución de gaviones de salida

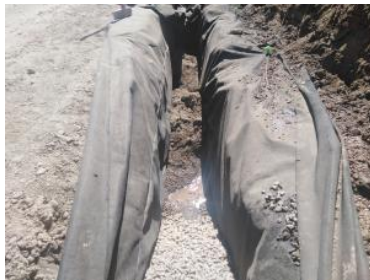
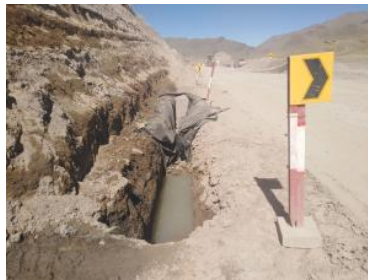
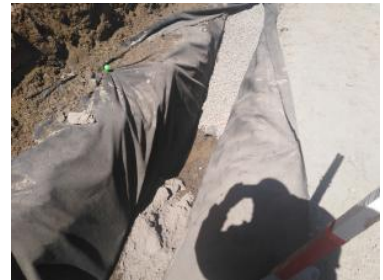
12

relleno con material granular según gradación para filtro, ubicado en la progresiva km 36+960

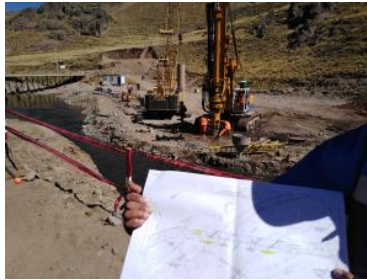
13

DEL PUENTE UNTAVE UBICADO EN LA PROGRESIVA KM 40+050 DE 90 M DE LONGITUD SE CONTINUA CON LA PERFORACIÓN DE PILOTES PARA EL PILAR CENTRAL DERECHO, LA EJECUCIÓN DE ESTE PUENTE SE TUVO UN RETRASO SIGNIFICATIVO POR LA FALTA DE CAMISetas O FUNDAS PARA EL PILOTAJE, YA QUE EN EL PRIMER PILOTE EN EL MOMENTO DEL VACEADO NO SE PUDIERON EXTRAER TRES CUEROS.

CDescripcion_____:
Ubicado en la progresiva km 40+050, verificación del replanteo de ejes de pilotes para su perforación.

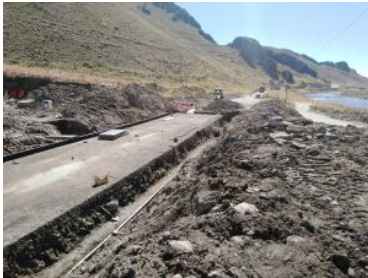
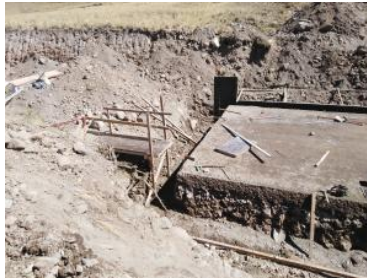
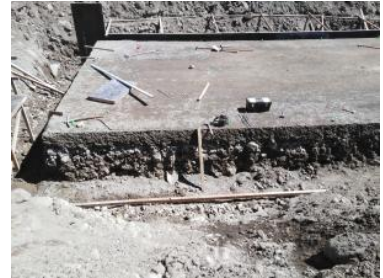
14

CDescripcion_____:
ubicado en la progresiva km 41+425 de 30 m de longitud por 8.4 m de ancho, movimiento de tierras

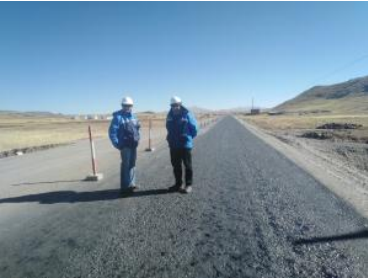
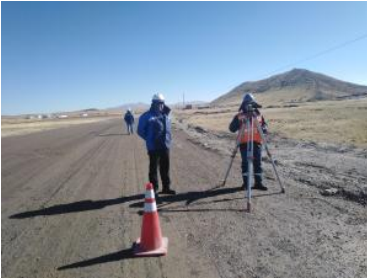
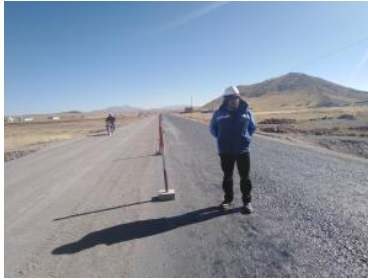
15

CDescripcion_____:
ubicado en la progresiva km 13+200 lado (carril) izquierdo, Ing. Jesús Sanchez Sanchez Esp Control de Calidad y el Ing. Hernan del Aguila Alvis Esp. en Seguridad ambos de la Supervision HOB Consultores.
