BITACORA ELECTRÓNICA DE OBRA

REGISTRO DE LA BITACORA Y FOTO DEL CUADERNO DE OBRA

Confir ma Bitaco ra: Si	Nro Infor me: 131	Fecha Informe: 24-06-2019	Nombre De La Obra: Construccion y Mejoramiento de la Carretera llave- Mazocruz	Personal Encargado: CUTIPA MONZON NESTOR ARNULFO
-------------------------------------	----------------------------	------------------------------	---	--

REPORTE DEL 24 DE JUNIO DEL 2019

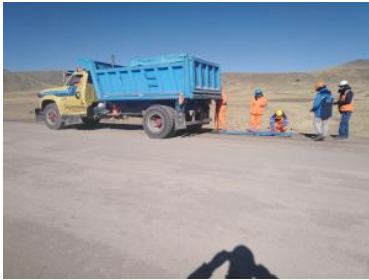
Actividades:
 Base granular

1 Viga benkelman entre las progresiva km 12+240 hasta el km 12+510, mediciones que cumplen con los parámetros de la viga

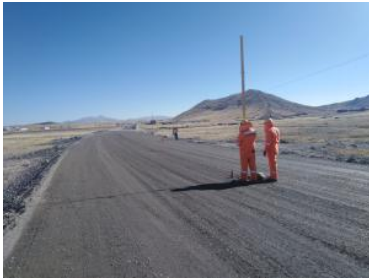
Actividades:
 Topografía

2 Chequeo de la nivelación, bombeo y peralte de la base granular en la progresiva km 13+450

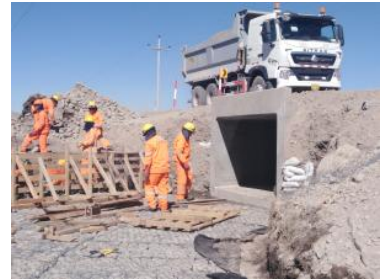
5

Alcantarilla tipo MCA de 3.0 x 2.0 m ubicado en la progresiva km 21+550, construcción de gaviones tipo caja.

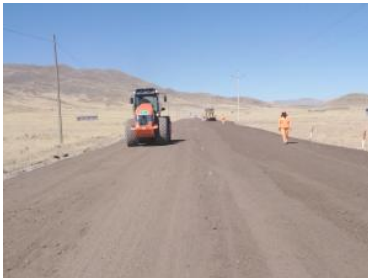
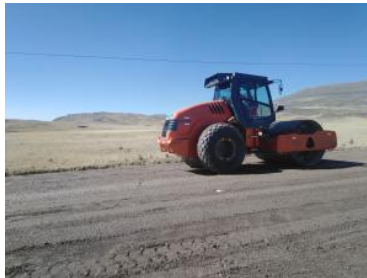
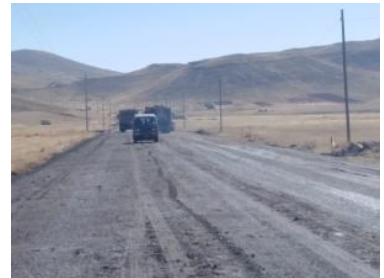
6

Segunda capa corona ubicado en la progresiva km 22+140

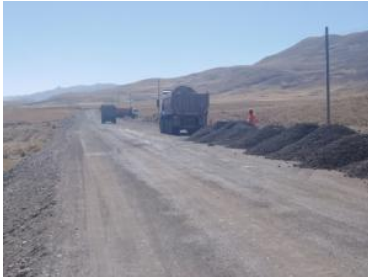
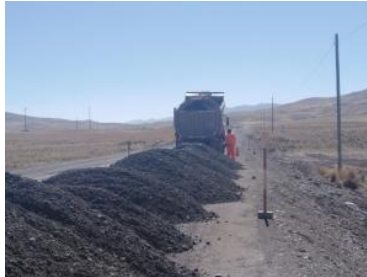
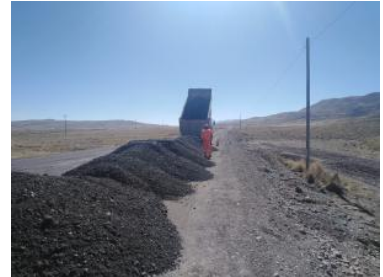
7

CDescripcion_____:
Transporte de material desde la cantera N° 04 depositado en el km 30+220

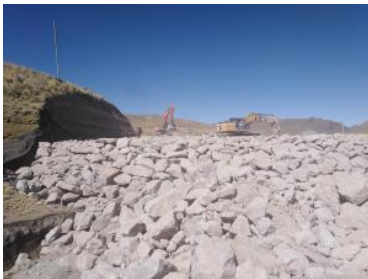
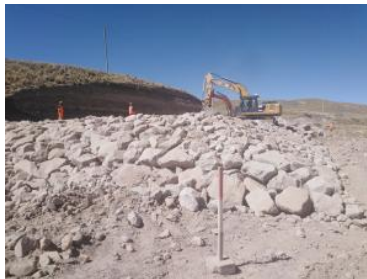
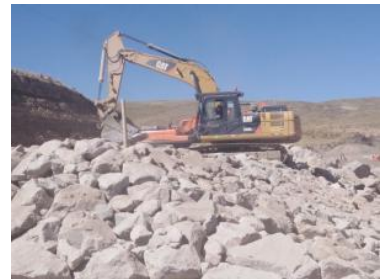
9

CDescripcion_____:
ubicado entre las progresivas km 36+620 hasta el km 36+685, acomodo de roca con excavadora hidráulica sobre orugas

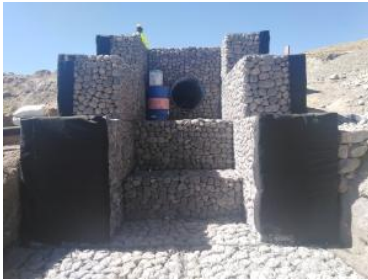
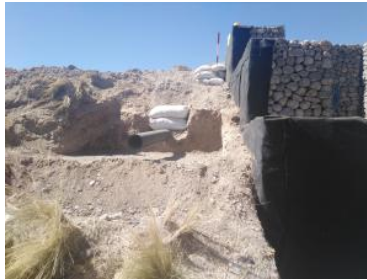
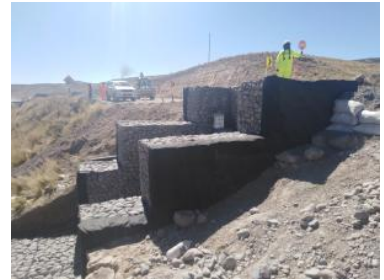
11

CDescripcion_____:
Alcantarilla tipo tmc de 36 plg ubicado en la progresiva km 37+030, ejecución de gaviones de salida

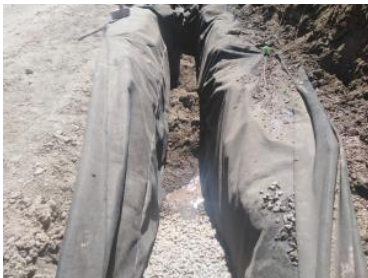
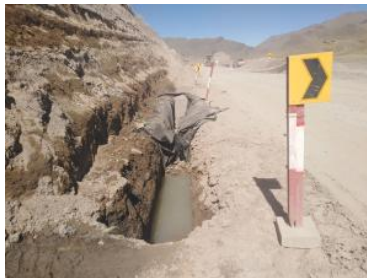
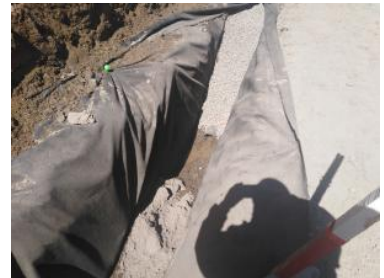
12

CDescripcion_____:
relleno con material granular según gradación para filtro, ubicado en la progresiva km 36+960

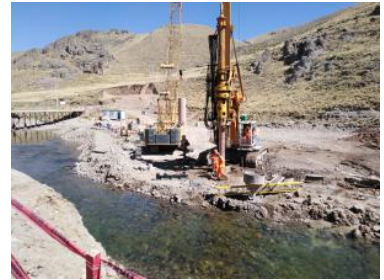
13

DEL PUENTE UNTAVE UBICADO EN LA PROGRESIVA KM 40+050 DE 90 M DE LONGITUD SE CONTINUA CON LA PERFORACIÓN DE PILOTES PARA EL PILAR CENTRAL DERECHO, LA EJECUCIÓN DE ESTE PUENTE SE TUVO UN RETRASO SIGNIFICATIVO POR LA FALTA DE CAMISETAS O FUNDAS PARA EL PILOTAJE, YA QUE EN EL PRIMER PILOTE EN EL MOMENTO DEL VACEADO NO SE PUDIERON EXTRAER TRES CUEROS.

CDescripcion_____:
 Ubicado en la progresiva km 40+050, verificación del replanteo de ejes de pilotes para su perforación.

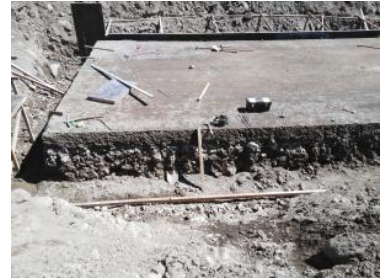
14

CDescripcion_____:
 ubicado en la progresiva km 41+425 de 30 m de longitud por 8.4 m de ancho, movimiento de tierras

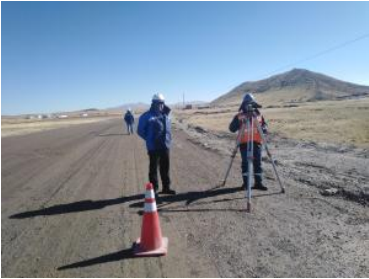
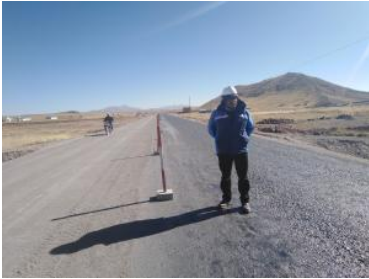
15

CDescripcion_____:
ubicado en la progresiva km 13+200 lado (carril) izquierdo, Ing. Jesús Sanchez Sanchez Esp Control de Calidad y el Ing. Hernan del Aguila Alvis Esp. en Seguridad ambos de la Supervision HOB Consultores.

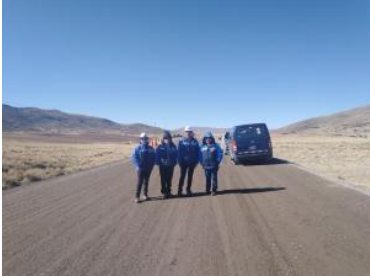
16

CDescripcion_____:
ubicado en la progresiva km 20+400 Ing. Gladys Camasca Giraldo Esp en Hidrología, Abog. Paquita Elizabeth Soberon Esp. Legal en Liberación de Predios y Arql. Giovanna Pinillos Ruíz todas de la Supervisión HOB Consultores.
