## BITACORA ELECTRÓNICA DE OBRA

### REGISTRO DE LA BITACORA Y FOTO DEL CUADERNO DE OBRA

Confir ma Bitaco ra: Si	Nro Inform e: 131	Fecha Informe: 24-06-2019	Nombre De La Obra: Construccion y Mejoramiento de la Carretera llave- Mazocruz	Personal Encargado: CUTIPA MONZON NESTOR ARNULFO
-------------------------------------	----------------------------	------------------------------	---	--

REPORTE DEL 24 DE JUNIO DEL 2019

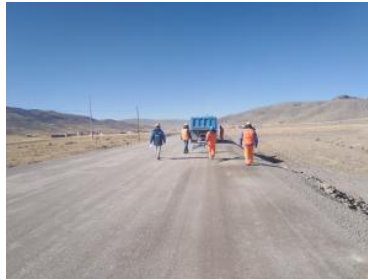
1 Viga benkelman entre las progresiva km 12+240 hasta el km 12+510, mediciones que cumplen con los parámetros de la viga

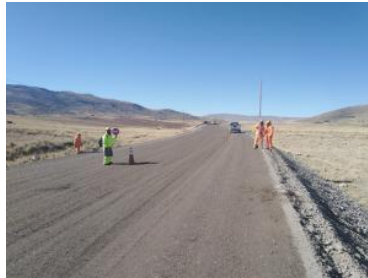
2 Chequeo de la nivelación, bombeo y peralte de la base granular en la progresiva km 13+450

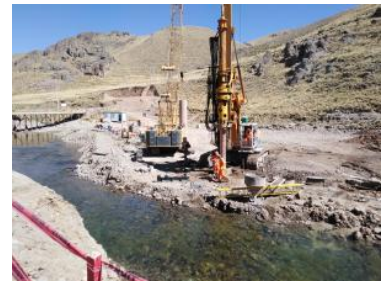
13

DEL PUENTE UNTAVE UBICADO EN LA PROGRESIVA KM 40+050 DE 90 M DE LONGITUD SE CONTINUA CON LA PERFORACIÓN DE PILOTES PARA EL PILAR CENTRAL DERECHO, LA EJECUCIÓN DE ESTE PUENTE SE TUVO UN RETRASO SIGNIFICATIVO POR LA FALTA DE CAMISetas O FUNDAS PARA EL PILOTAJE, YA QUE EN EL PRIMER PILOTE EN EL MOMENTO DEL VACEADO NO SE PUDIERON EXTRAER TRES CUEROS.

**CDescripcion\_\_\_\_\_:**  
Ubicado en la progresiva km 40+050, verificación del replanteo de ejes de pilotes para su perforación.

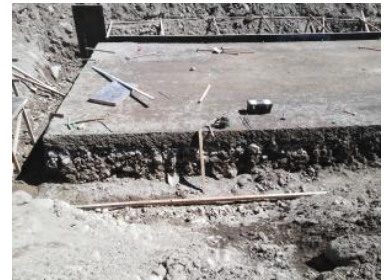
14

**CDescripcion\_\_\_\_\_:**  
ubicado en la progresiva km 41+425 de 30 m de longitud por 8.4 m de ancho, movimiento de tierras

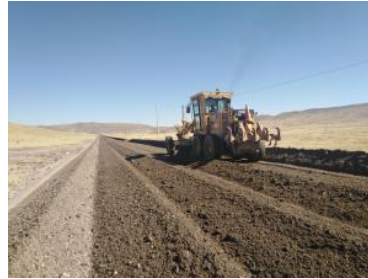
16

ubicado en la progresiva km 20+400 Ing. Gladys Camasca Giraldo Esp en Hidrología, Abog. Paquita Elizabeth Soberon Esp. Legal en Liberación de Predios y Arql. Giovanna Pinillos Ruíz todas de la Supervisión HOB Consultores.
