BITACORA ELECTRÓNICA DE OBRA

REGISTRO DE LA BITACORA Y FOTO DEL CUADERNO DE OBRA

Confir ma Bitaco ra: Si	Nro Inform e: 131	Fecha Informe: 24-06-2019	Nombre De La Obra: Construccion y Mejoramiento de la Carretera llave- Mazocruz	Personal Encargado: CUTIPA MONZON NESTOR ARNULFO
-------------------------------------	----------------------------	------------------------------	---	--

REPORTE DEL 24 DE JUNIO DEL 2019

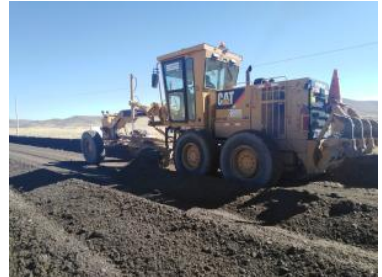
3

CDescripcion_____:
Conformación del cuerpo de terraplén ubicado en la progresiva km 20+460

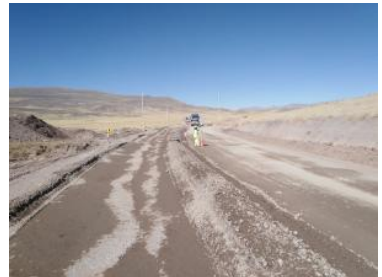
4

CDescripcion_____:
Martillando talud rocoso para el perfilado ubicado en la progresiva km 22+200

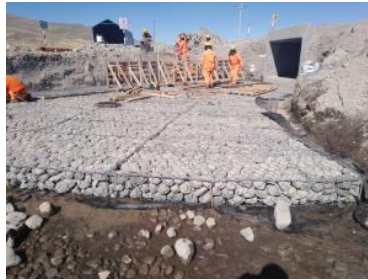
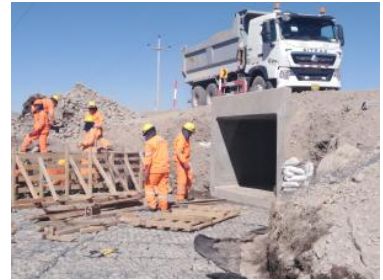
5

Alcantarilla tipo MCA de 3.0 x 2.0 m ubicado en la progresiva km 21+550, construcción de gaviones tipo caja.

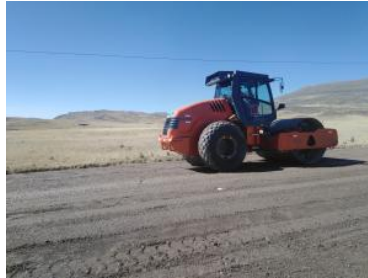
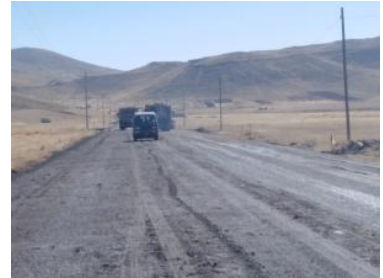
6

Segunda capa corona ubicado en la progresiva km 22+140

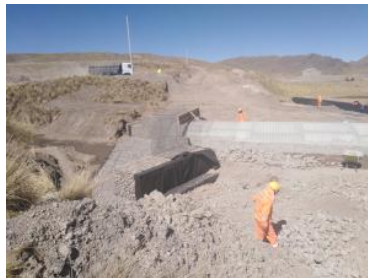
10

CDescripcion_____:
Ubicado en la progresiva 36+721 del tipo multiplate, ejecución de gaviones y relleno estructural

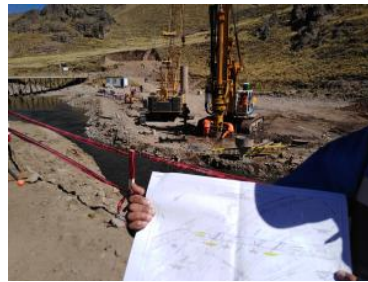
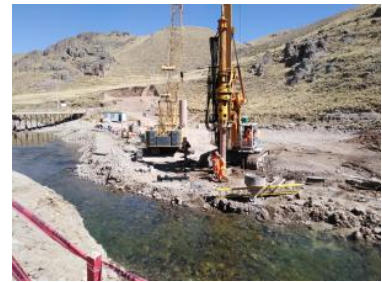
13

DEL PUENTE UNTAVE UBICADO EN LA PROGRESIVA KM 40+050 DE 90 M DE LONGITUD SE CONTINUA CON LA PERFORACIÓN DE PILOTES PARA EL PILAR CENTRAL DERECHO, LA EJECUCIÓN DE ESTE PUENTE SE TUVO UN RETRASO SIGNIFICATIVO POR LA FALTA DE CAMISetas O FUNDAS PARA EL PILOTAJE, YA QUE EN EL PRIMER PILOTE EN EL MOMENTO DEL VACEADO NO SE PUDIERON EXTRAER TRES CUEROS.

Ubicado en la progresiva km 40+050, verificación del replanteo de ejes de pilotes para su perforación.

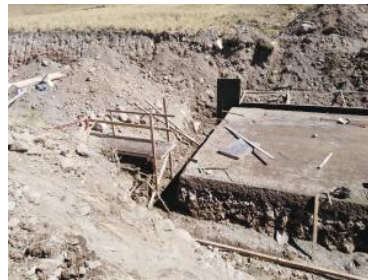
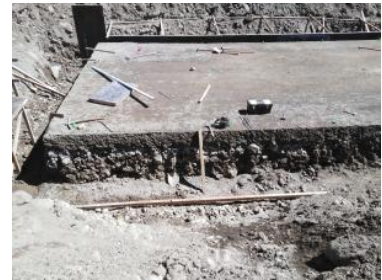
14

ubicado en la progresiva km 41+425 de 30 m de longitud por 8.4 m de ancho, movimiento de tierras
